## SCHEDA TECNICA – SOPRALLUOGO RIFIUTI ABBANDONATI

| Comune / Località | San Tammaro (CE) – adiacente ai Regi Lagni |
| Codice SMA | MA042301 |

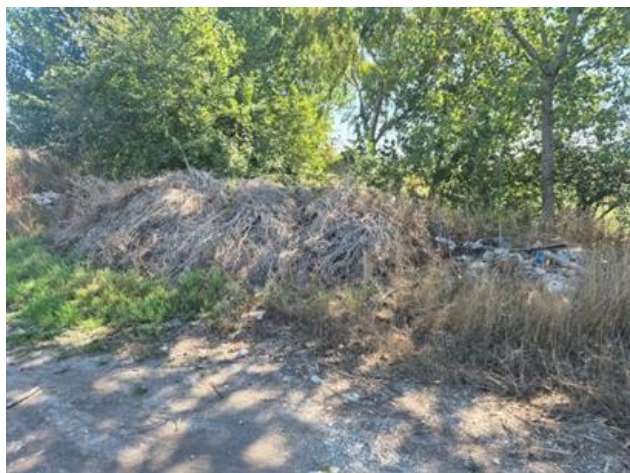
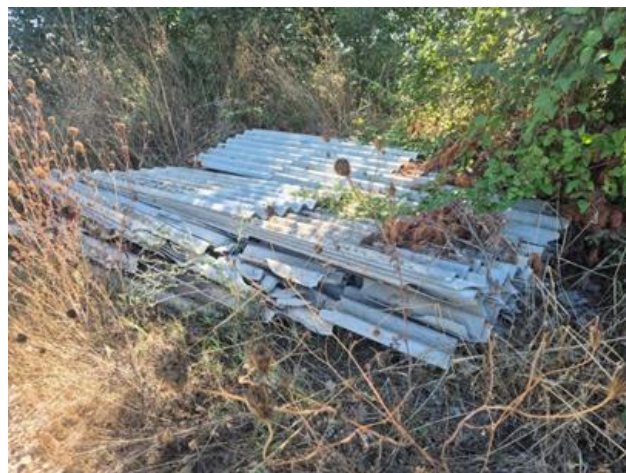
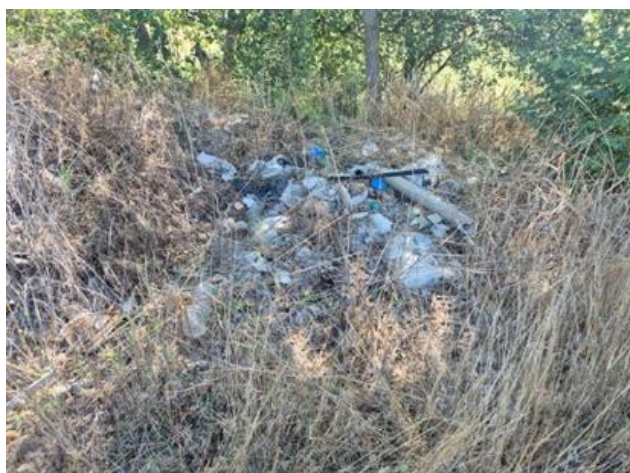
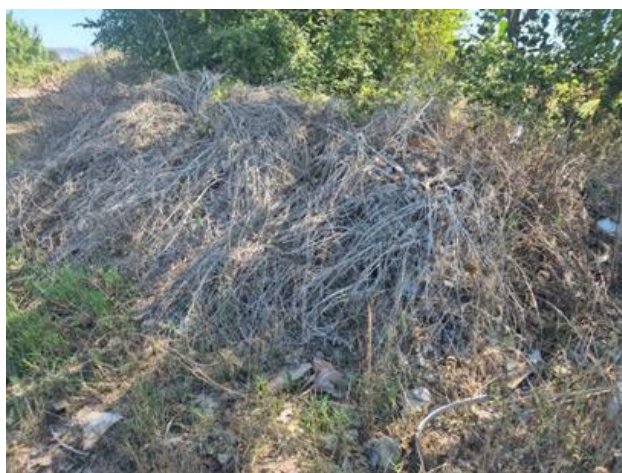
## Documentazione fotografica

| Tipologia Rifiuto | Descrizione | Volume stimato<br>m <sup>3</sup> |
|---|---|---|
| Rifiuti pericolosi | amianto-MCA* | 4 |

| Osservazione | Presenza |
|---|---|
| Presenza di MCA* | ✓ SI |

Il rifiuto è sparso su tutta l'area di interesse. Non sono presenti telecamere ma il sito si presta all'installazione di foto trappole.
