## SCHEDA TECNICA – SOPRALLUOGO RIFIUTI ABBANDONATI

| <i>Comune / Località</i> | San Tammaro (CE), strada sterrata in prossimità della SP 229 |
| <i>Codice SMA</i> | CE004505 |

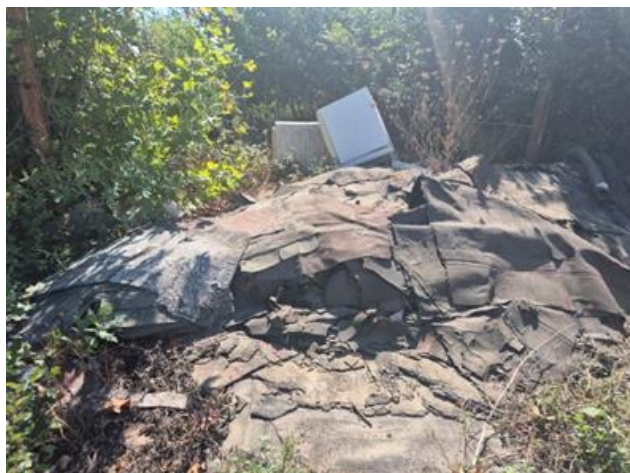
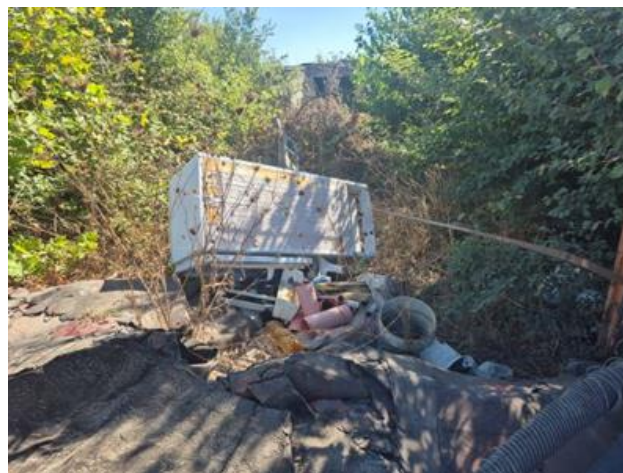
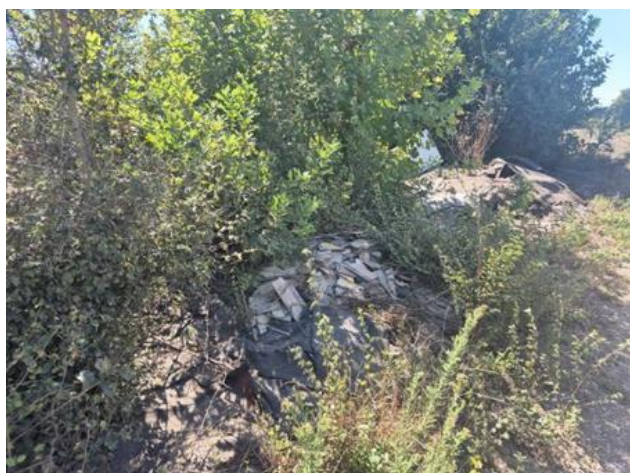
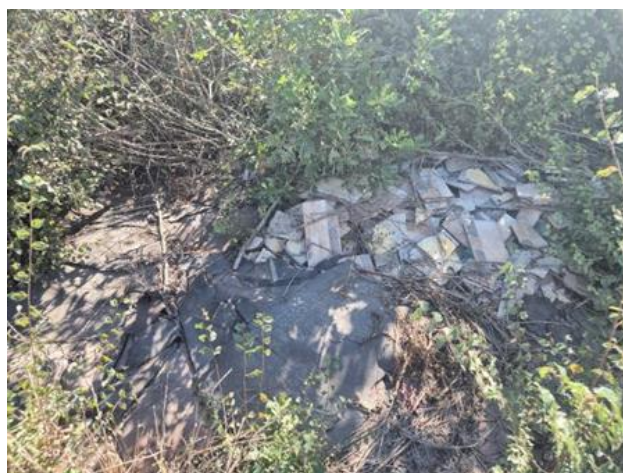
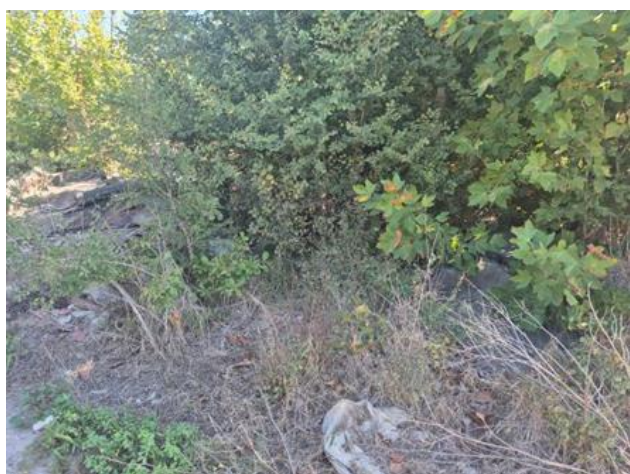
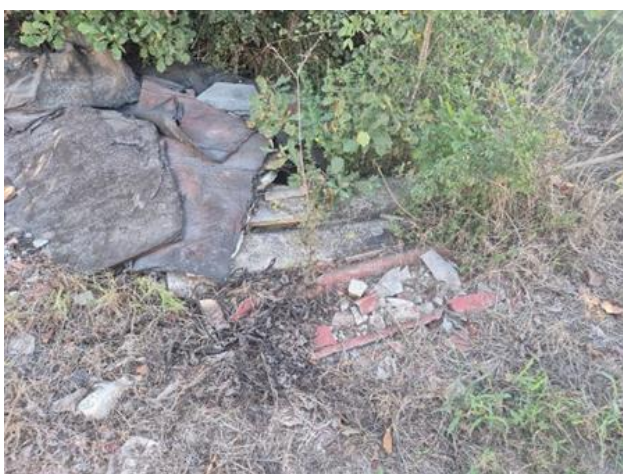
## Documentazione fotografica

Il rifiuto è sparso su tutta l'area di interesse. Non sono presenti telecamere ma il sito si presta all'installazione di foto trappole.
