## SCHEDA TECNICA – SOPRALLUOGO RIFIUTI ABBANDONATI

| Comune / Località | Villa Literno (CE) strada sterrata in località Albero Lungo. |
| Codice SMA | CE008133 |

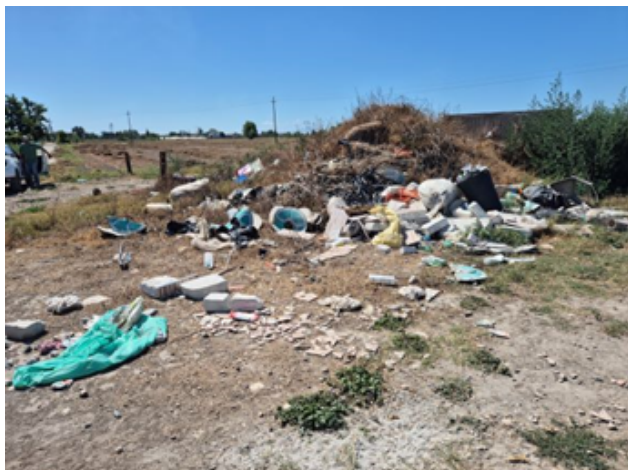
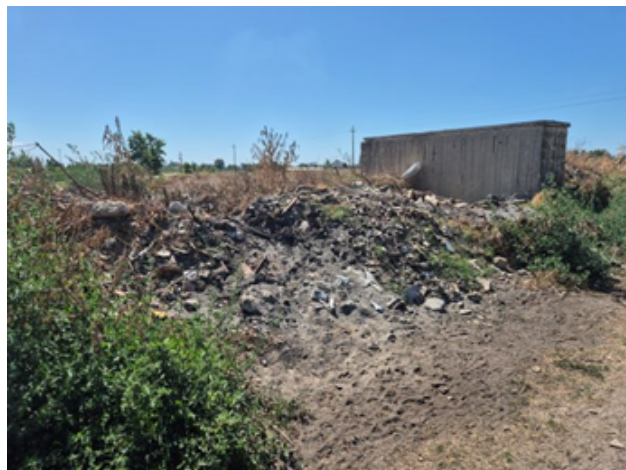
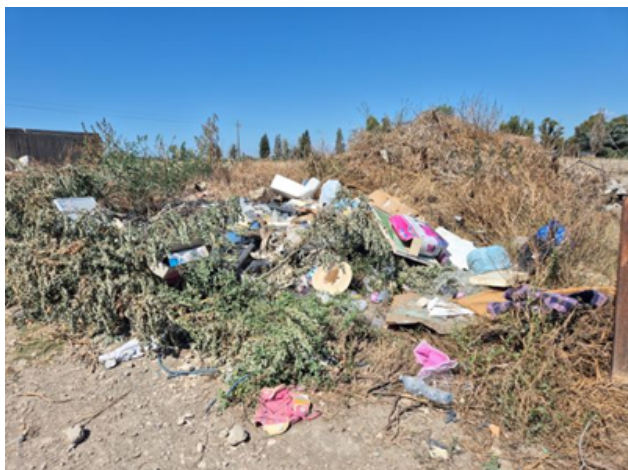
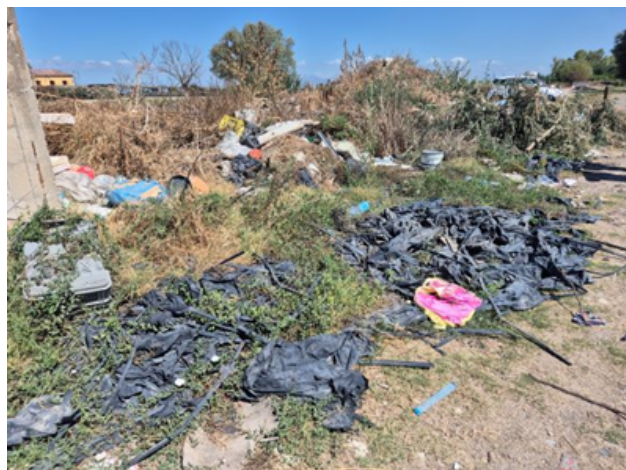
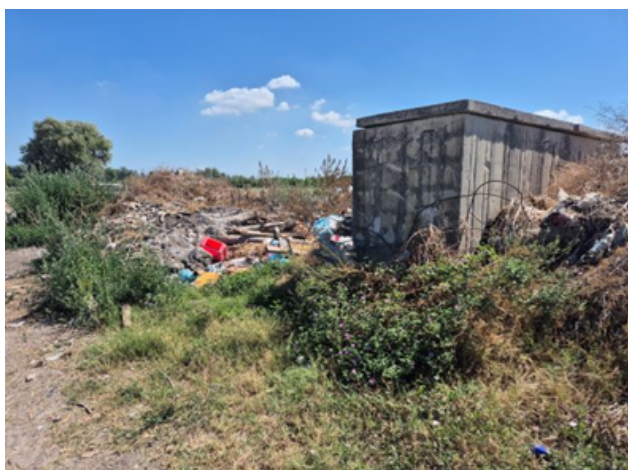
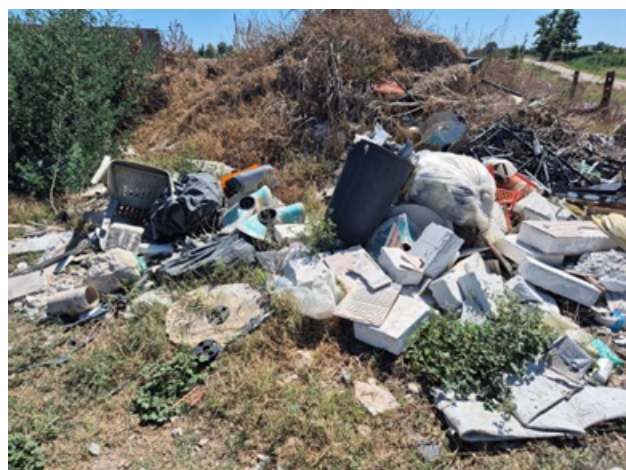
## Documentazione fotografica

Il rifiuto si presenta in cumuli su vari punti della strada sterrata che si collega con Via Albero Lungo, dove all'incrocio si presenta un'area completamente contaminata da rifiuto combusto misto amianto che verrà trattata con scheda a parte. Non sono presenti telecamere. Il sito si presta all'installazione di foto trappole.
