## SCHEDA TECNICA – SOPRALLUOGO RIFIUTI ABBANDONATI

| Comune / Località | Acerra (NA) Via Mura di Piombo angolo Via Amedeo Avogadro |
| Codice SMA | MS041487 |

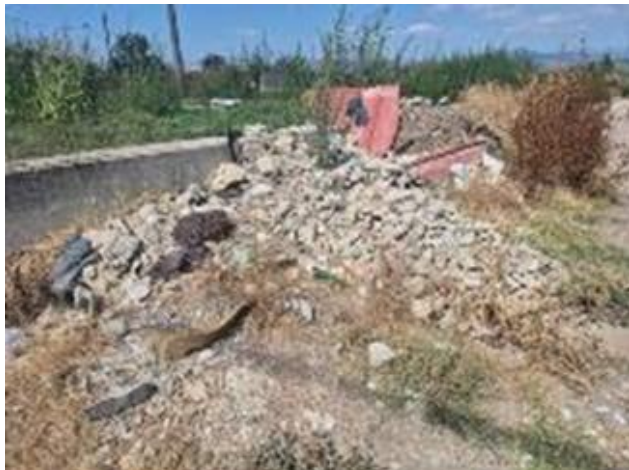
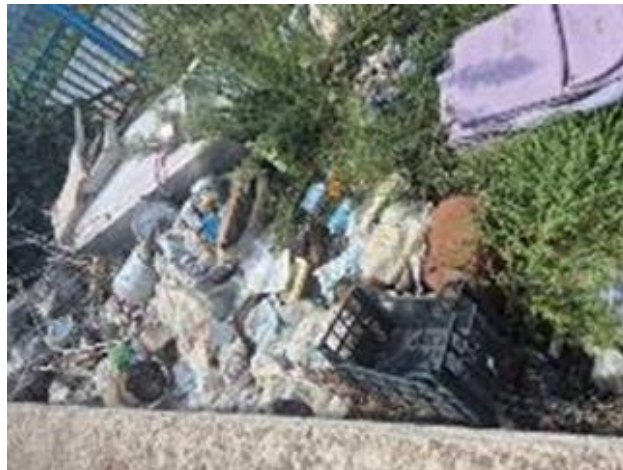
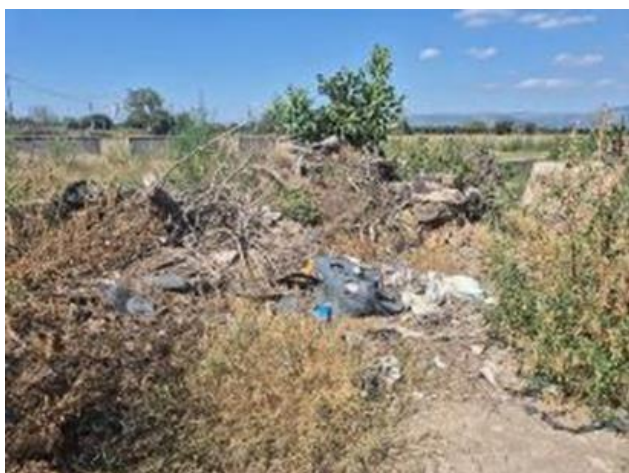
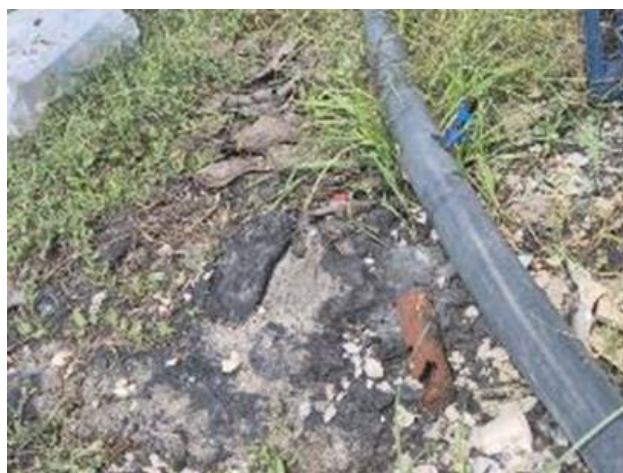
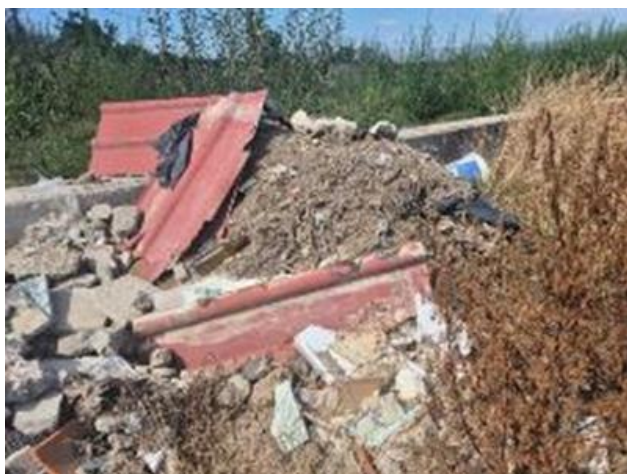
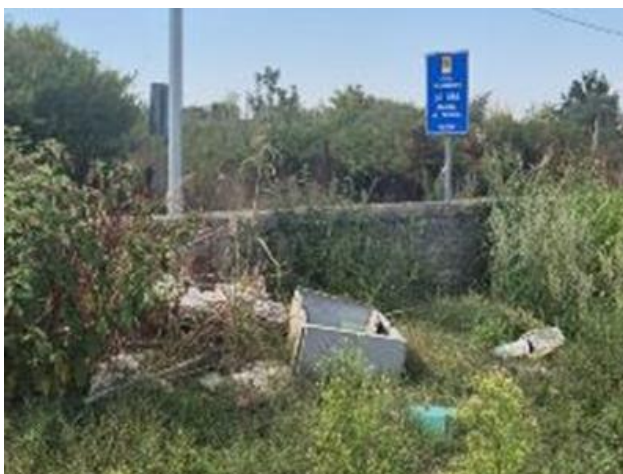
## Documentazione fotografica

| Tipologia Rifiuto | Descrizione | Volume stimato<br>m <sup>3</sup> |
|---|---|---|
| Inerti da demolizione | calcinacci, cemento, mattoni, guaina | 26 |
| Inerti da demolizione | contaminati da eternit (MCA*) | 5 |

| Osservazione | Presenza |
|---|---|
| Presenza di MCA* | ✓ SI |

Il rifiuto si presenta in cumuli e sparso lungo la strada sterrata presente all'incrocio tra Via Mura di Piombo e Via Amedeo Avogadro. Non sono presenti telecamere. Il sito si presta all'installazione di foto trappole.
