## SCHEDA TECNICA – SOPRALLUOGO RIFIUTI ABBANDONATI

| <i>Comune / Località</i> | Giugliano in Campania (CE) strada Vicinale I gelsi, lato ANAS |

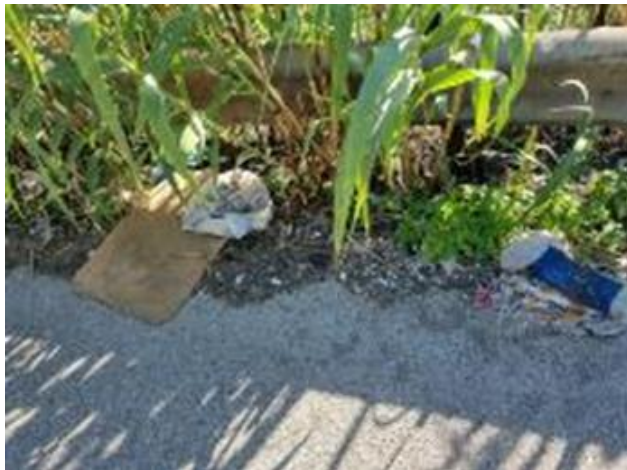
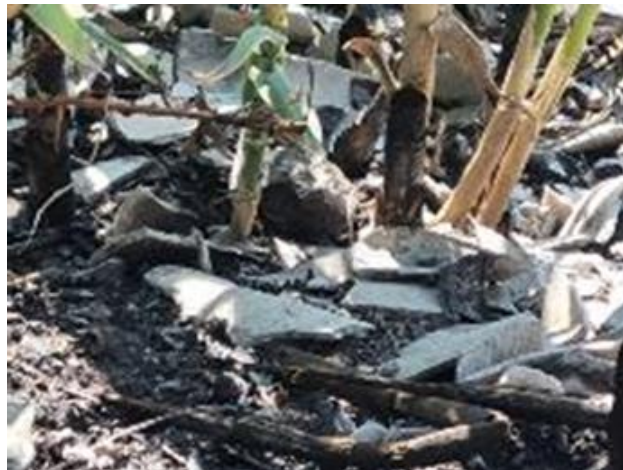
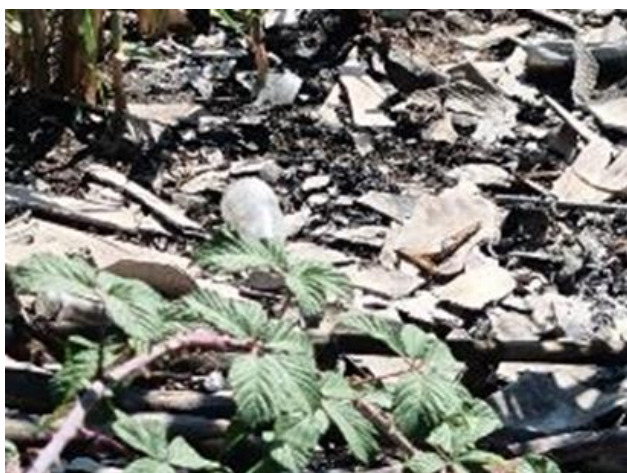
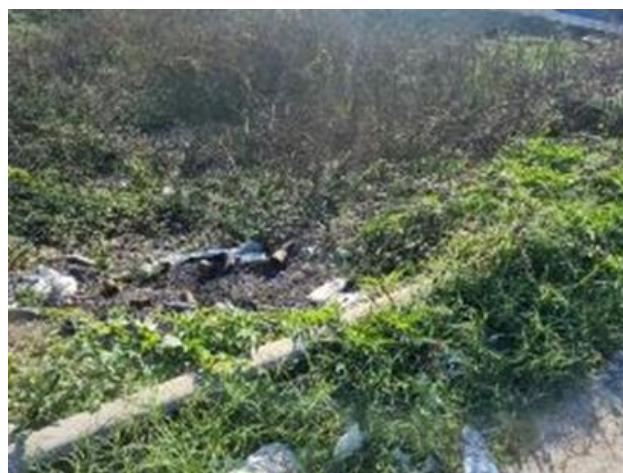
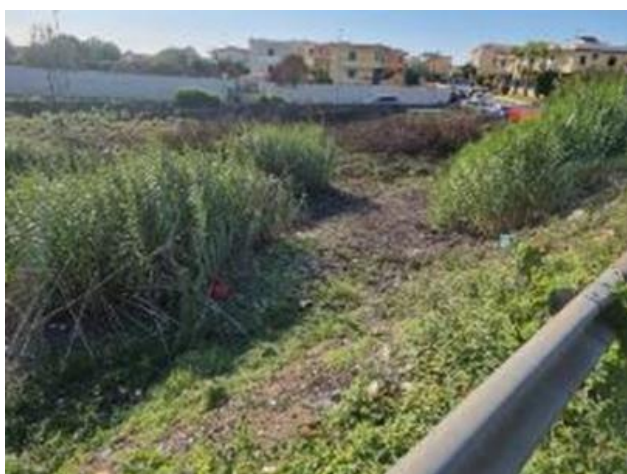
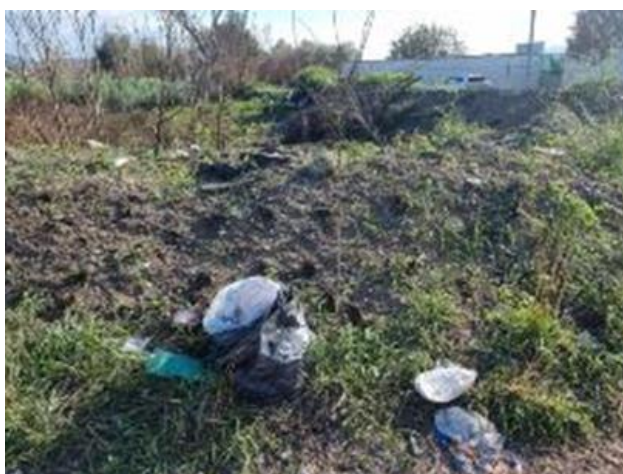
## Documentazione fotografica

| Tipologia Rifiuto | Descrizione | Volume stimato<br>m <sup>3</sup> |
|---|---|---|
| Misto | Terreno misto a rifiuti combustibili e MCA* | 40 |

| Osservazione | Presenza |
|---|---|
| Combustioni recenti/in corso | ✓ SI |
| Presenza di MCA* | ✓ SI |

Il rifiuto è sparso su tutta la scarpata di Via Vicinale I Gelsi prima del cavalcavia dell'asse mediano. Il sito si presta all'installazione di telecamere e/o foto trappole.
