## SCHEDA TECNICA – SOPRALLUOGO RIFIUTI ABBANDONATI

| Comune / Località | Giugliano in Campania (CE), SP335 dei Ponti della Valle in entrambi le direzioni sia verso l'uscita di Giugliano in Campania e sia verso l'uscita di Parete (NA) |

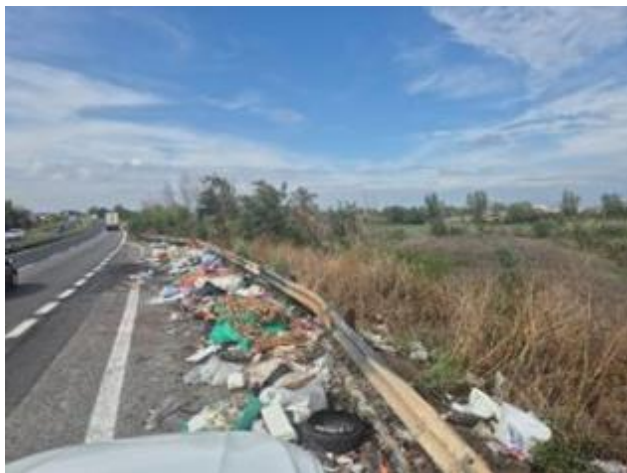
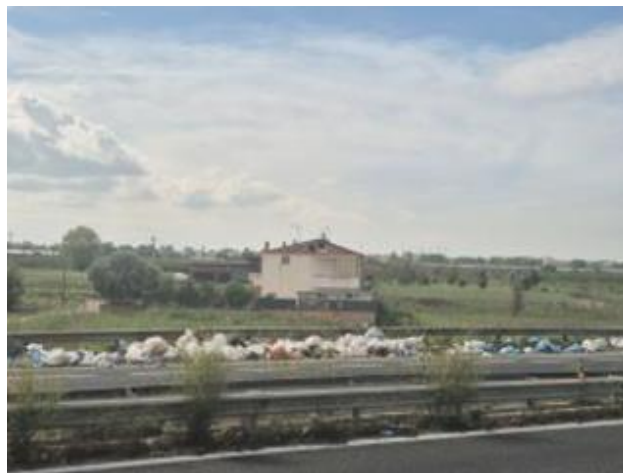
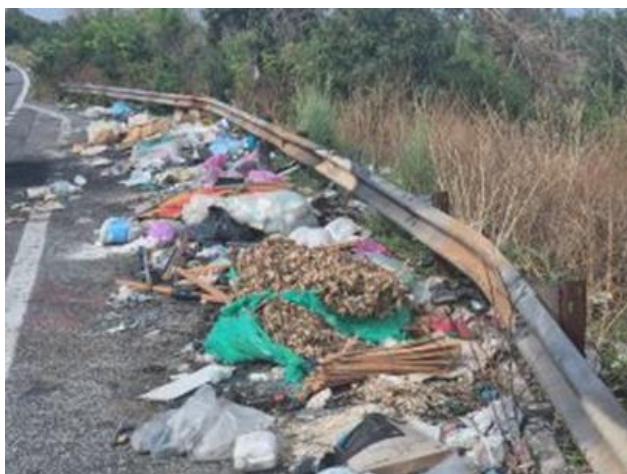
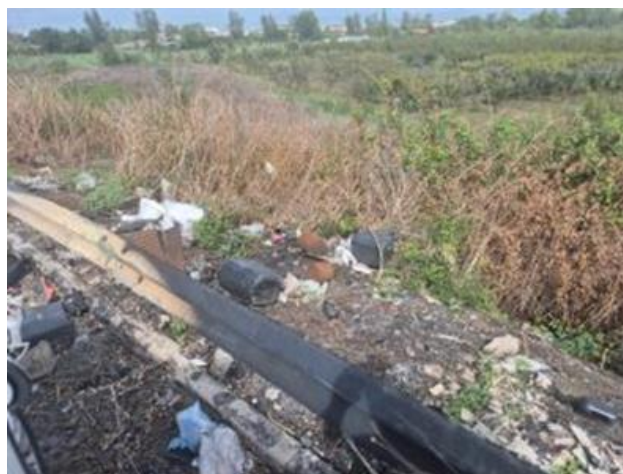
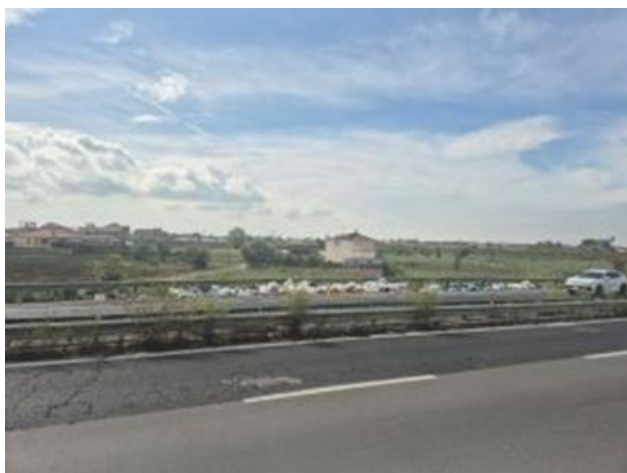
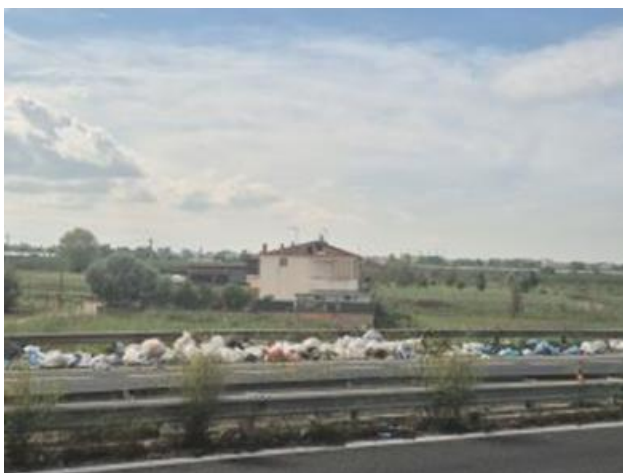
## Documentazione fotografica

| Osservazione | Presenza |
|---|---|
| Rifiuti sparsi e misti | ✓ SI |
| Combustioni recenti/in corso | ✓ SI |

Il cumuli di rifiuti si trovano a bordo strada lungo le aree di sosta e nelle rispettive scarpate in entrambi i sensi di marcia della SP335 dei Ponti della Valle, sia verso l'uscita di Giugliano in Campania e sia verso l'uscita di Parete (NA). La strada è a scorrimento veloce ed i due siti non si prestano all'installazione di foto trappole ma eventualmente di telecamere previo l'istallazione, a distanza, di un palo anche alimentato a corrente.
