## SCHEDA TECNICA – SOPRALLUOGO RIFIUTI ABBANDONATI

| <i>Comune / Località</i> | Teverola (CE) traversa della SS 7bis altezza Km. 11 società Edil Mattonelle. |

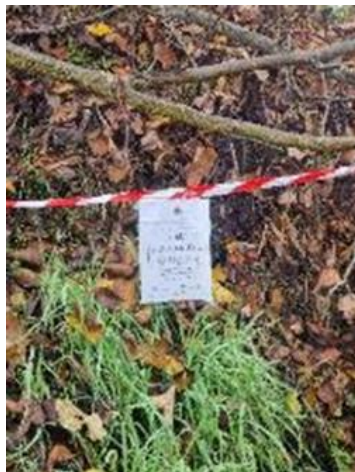
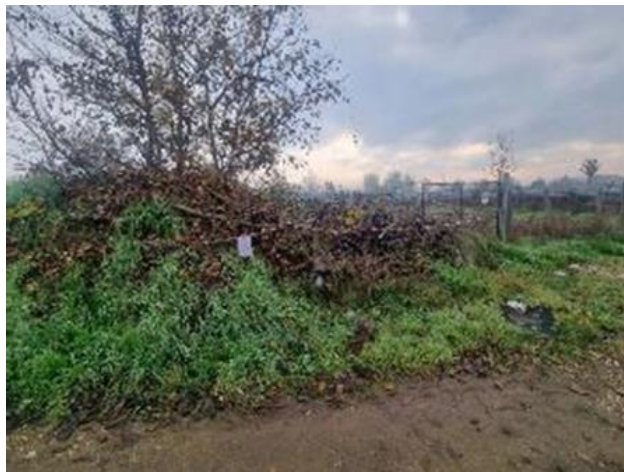
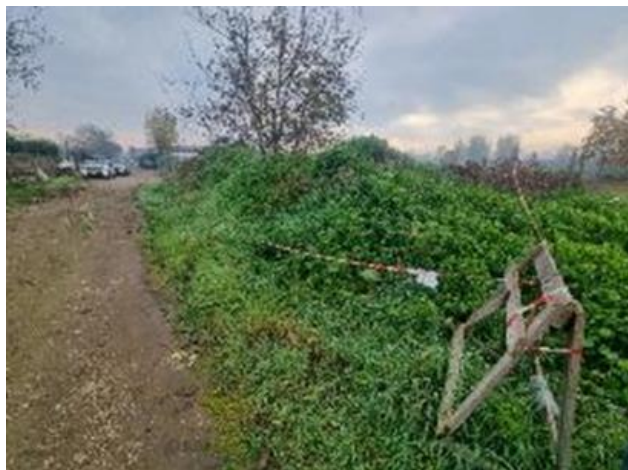
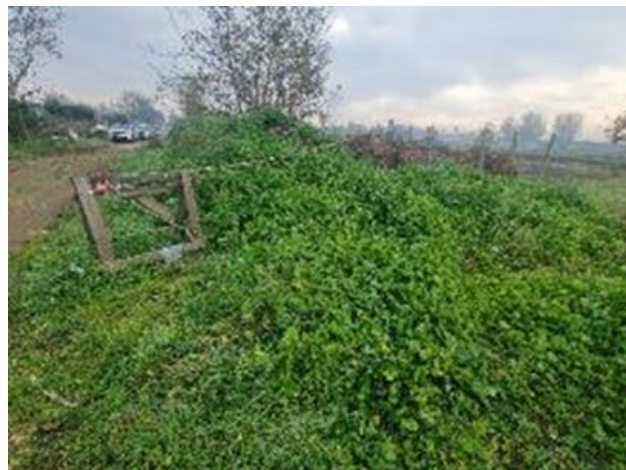
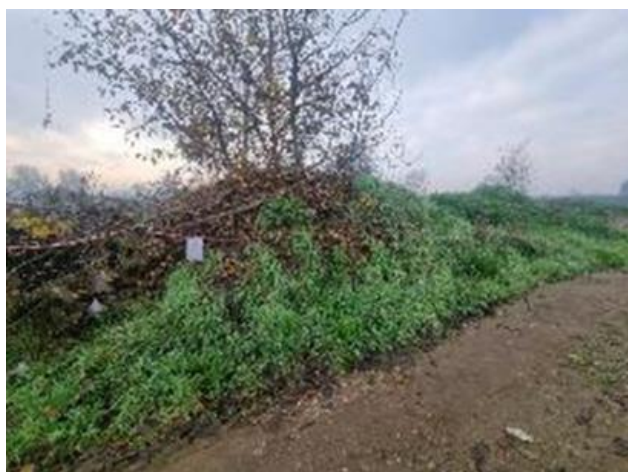
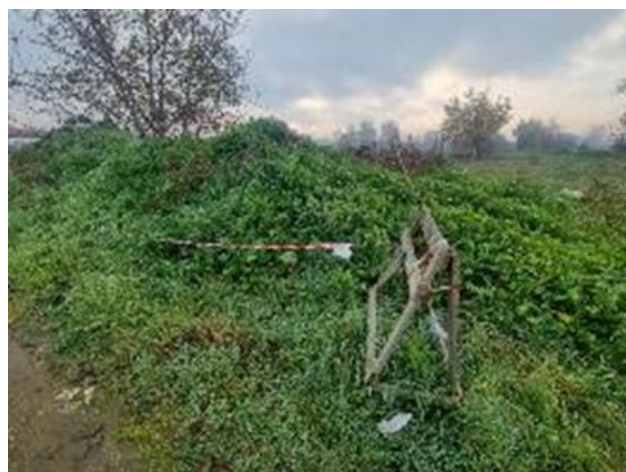
## Documentazione fotografica

| Tipologia Rifiuto | Descrizione | Volume stimato<br>m <sup>3</sup> |
|---|---|---|
| Inerti da demolizione misto a roccia e terra da scavo | Calcinacci, cemento, mattoni, guaina | 60 |
| Rifiuti pericolosi | amianto – MCA*: 1 canna fumaria in eternit | 0,5 |

Il rifiuto si rappresenta in un unico cumulo con sopra una canna fumaria in eternit, tutto coperto da vegetazione. Il sito si presta all'installazione di telecamere e/o foto trappole.
