## SCHEDA TECNICA – SOPRALLUOGO RIFIUTI ABBANDONATI

| <i>Comune / Località</i> | Teverola (CE) Via Salvo D'Acquisto, ingresso pedonale mercato comunale. |

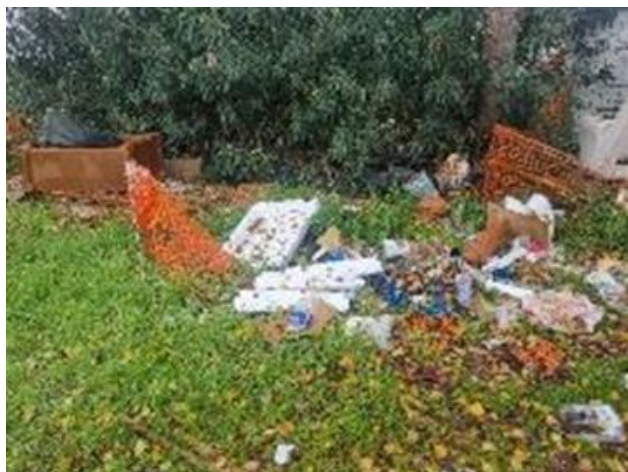
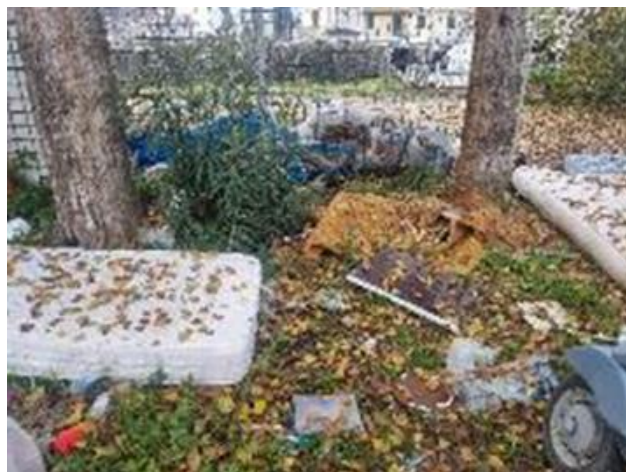
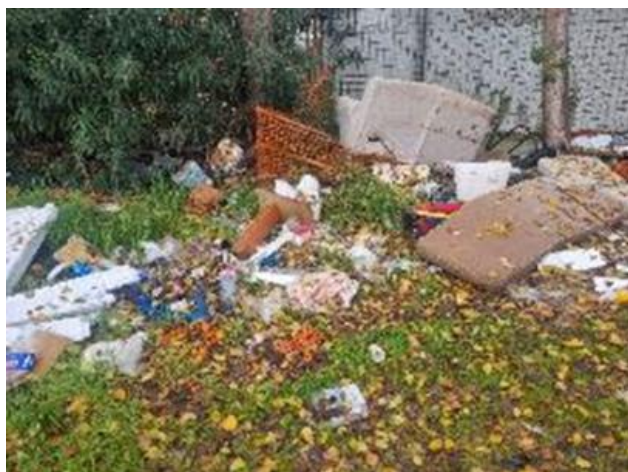
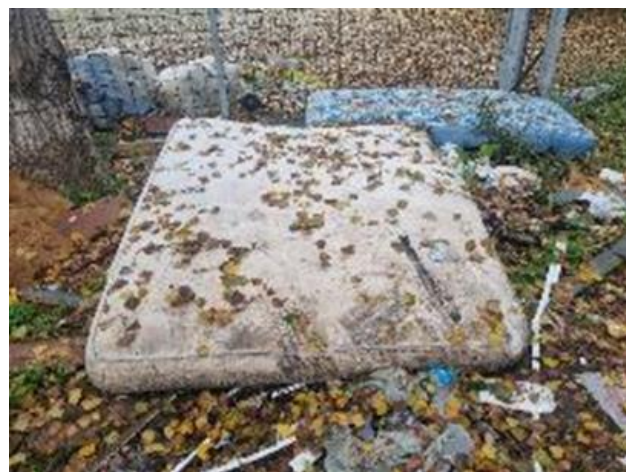
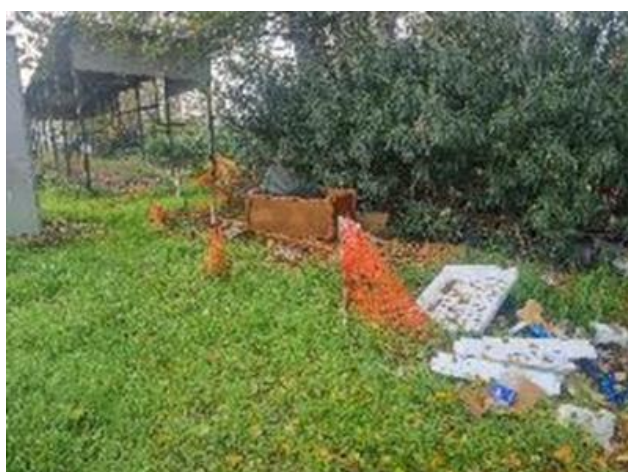
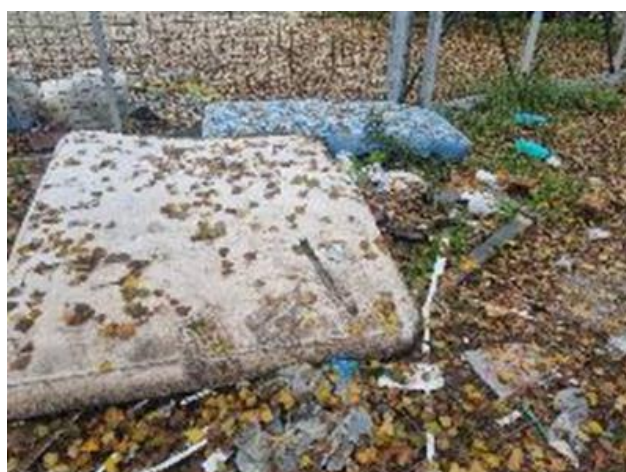
## Documentazione fotografica

Il rifiuto è sparso in una piccola piazzola antistante l'ingresso pedonale del mercato comunale. Il sito si presta all'installazione di telecamere e/o foto trappole.
