## SCHEDA TECNICA – SOPRALLUOGO RIFIUTI ABBANDONATI

| Comune / Località | Nola (NA) strada che conduce ai campi coltivati, accessibile da via Boscofangone (nei pressi di Vulcano Buono). |

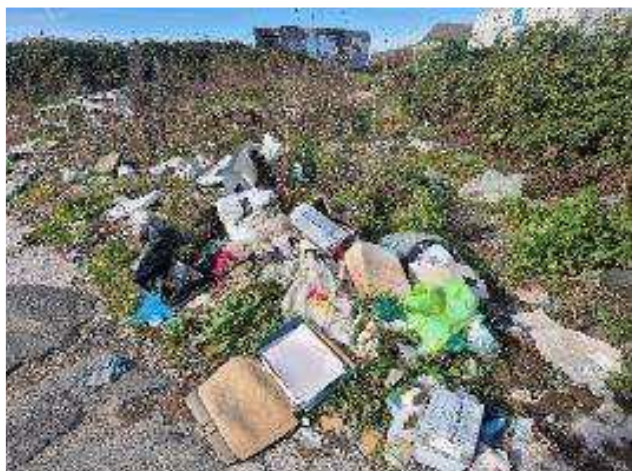
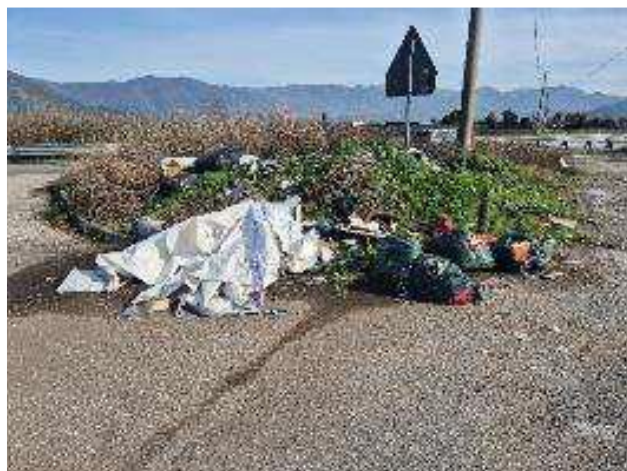
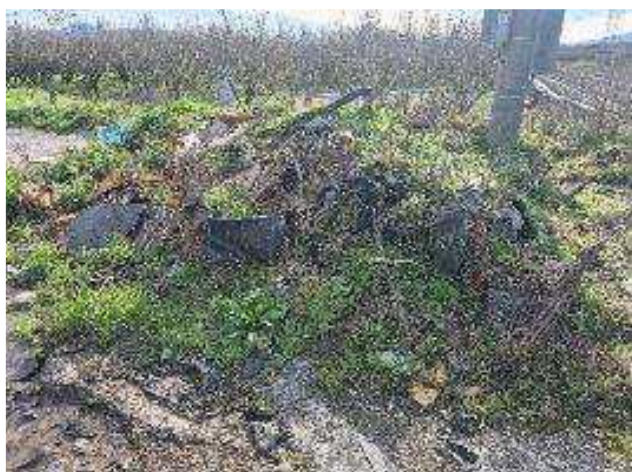
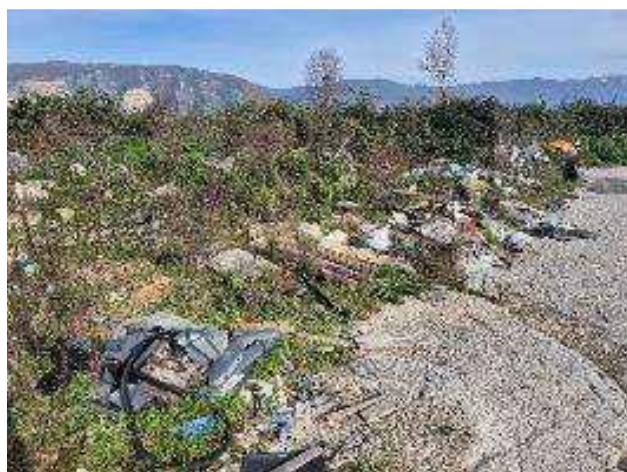
## Documentazione fotografica

I rifiuti si trovano lungo la strada che conduce ai campi coltivati che è accessibile da via Boscofangone. Non sono presenti telecamere. Il sito si presta all'installazione di telecamere/foto trappole.
