## SCHEDA TECNICA – SOPRALLUOGO RIFIUTI ABBANDONATI

| <i>Comune / Località</i> | Mondragone (CE) strada |
| <i>Coordinate Cumulo</i> | Nord: 41.071080; Est: 13.919700 |

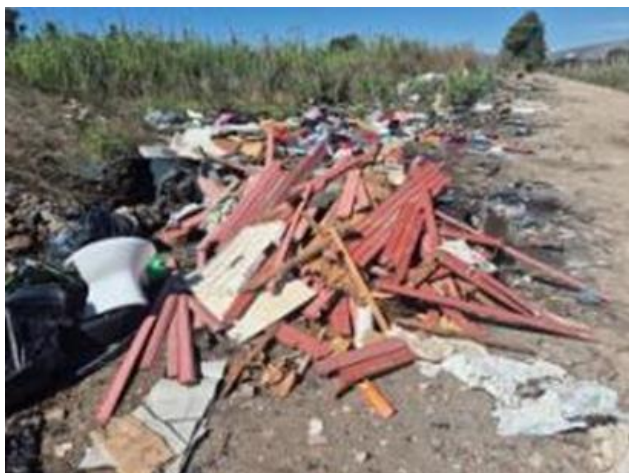
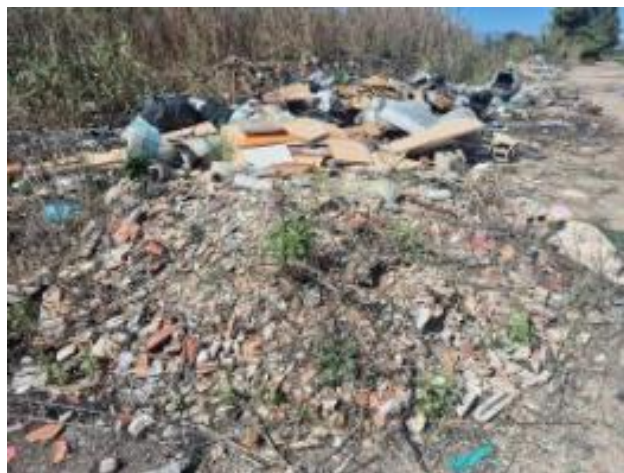
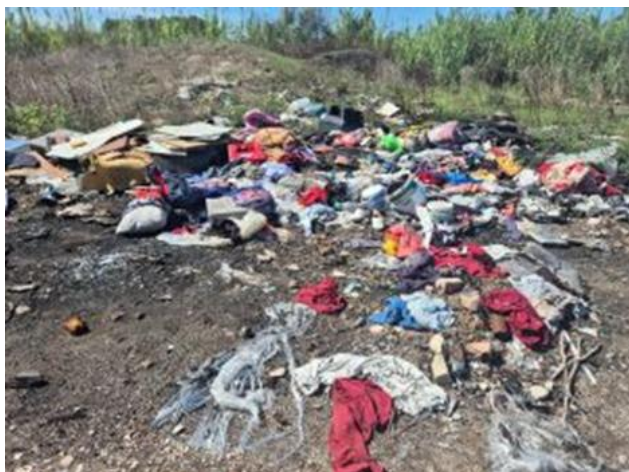
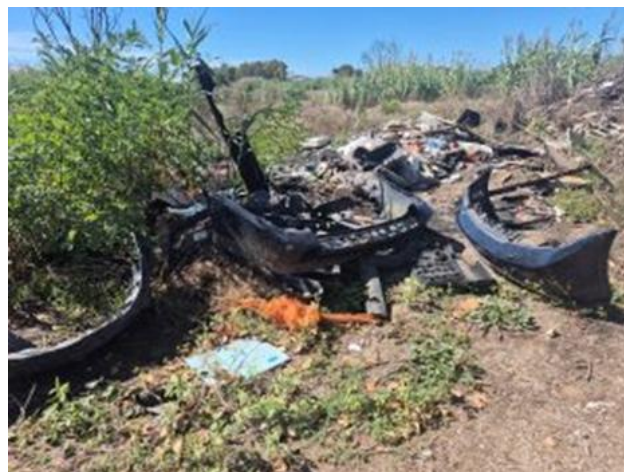
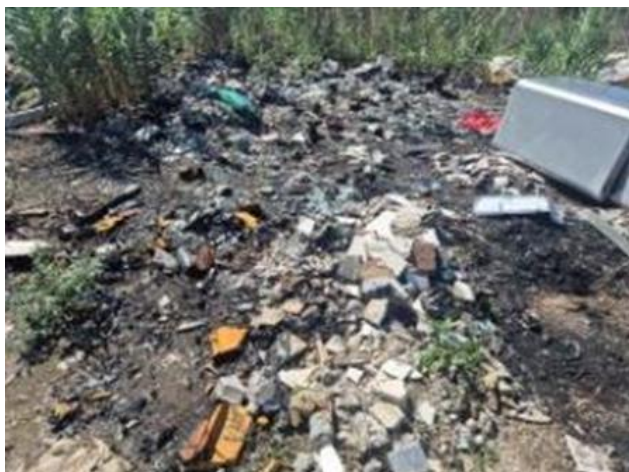
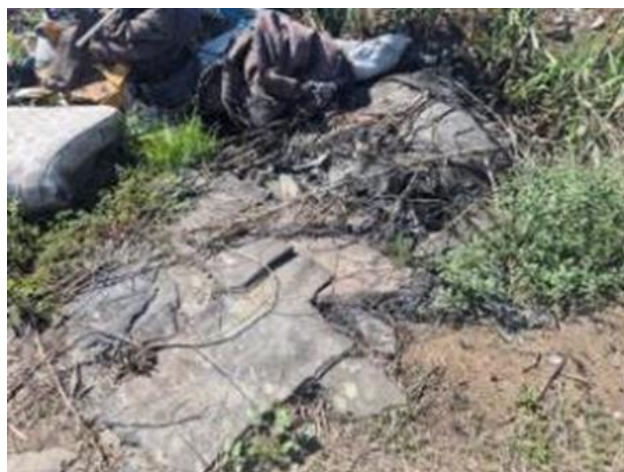
## Documentazione fotografica

| Osservazione | Presenza |
|---|---|
| Rifiuti sparsi e misti | ✓ SI |
| Combustioni recenti/in corso | ✓ SI |

Il rifiuto è sparso su tutta la lunghezza della strada. Il sito si presta all'installazione di telecamere e foto trappole.
