## SCHEDA TECNICA – SOPRALLUOGO RIFIUTI ABBANDONATI

| <i>Comune / Località</i> | Mondragone (CE) strada via dei laghetti |

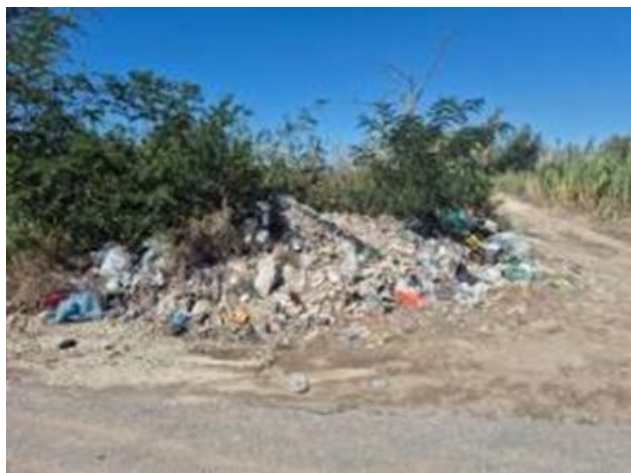
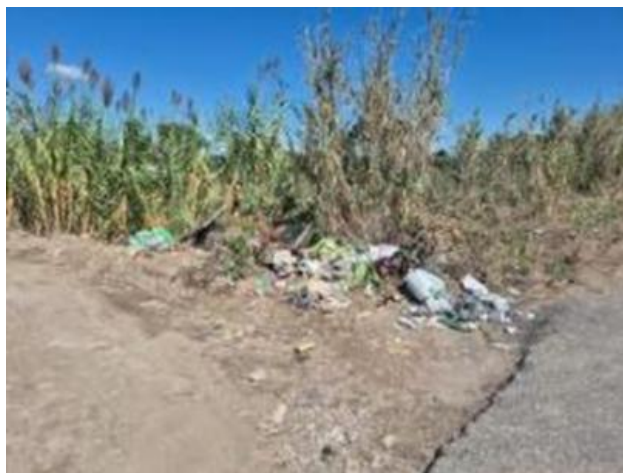
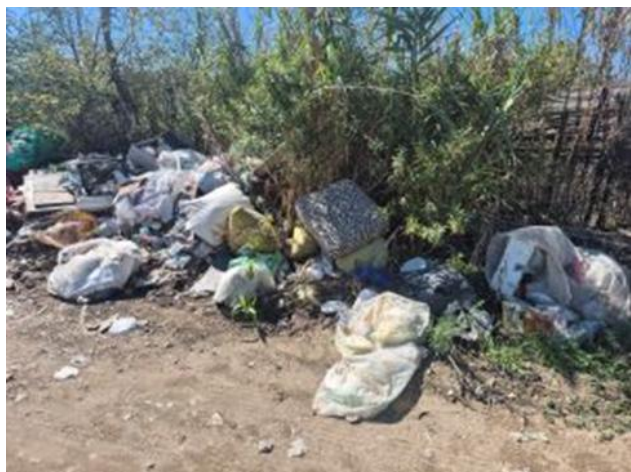
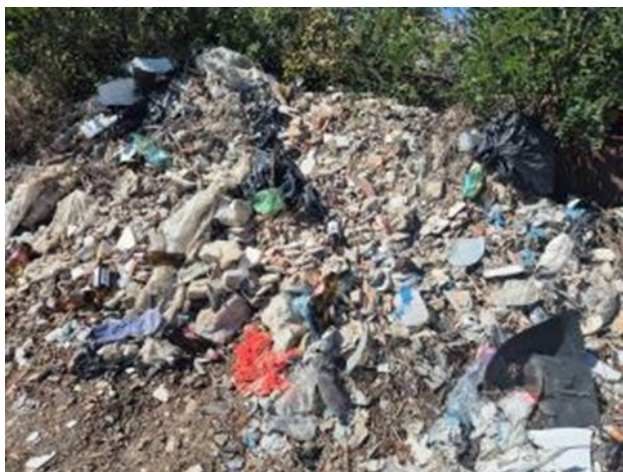
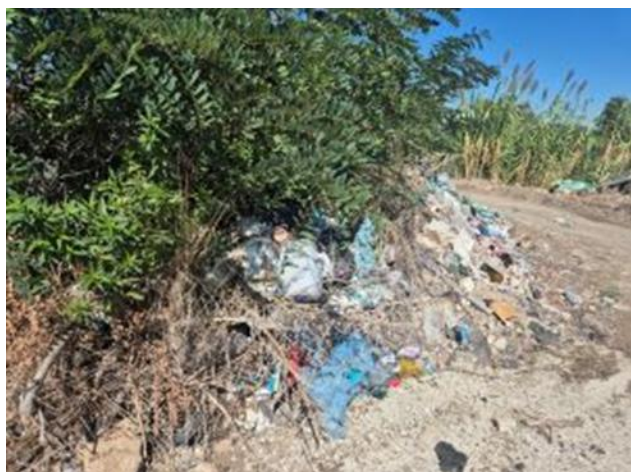
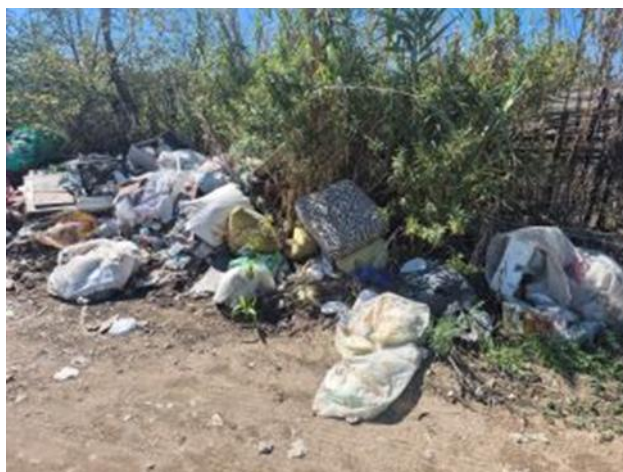
## Documentazione fotografica

Il rifiuto è sparso su tutta la lunghezza della strada. Il sito si presta all'installazione di telecamere e foto trappole.
