## SCHEDA TECNICA – SOPRALLUOGO RIFIUTI ABBANDONATI

| <i>Comune / Località</i> | Mondragone (CE) lungo la SP158 |

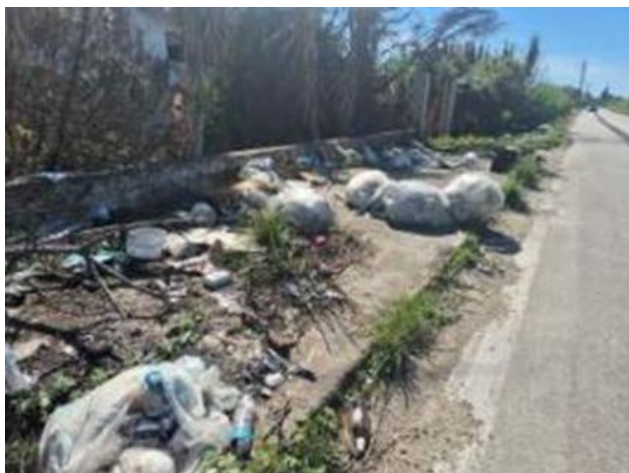
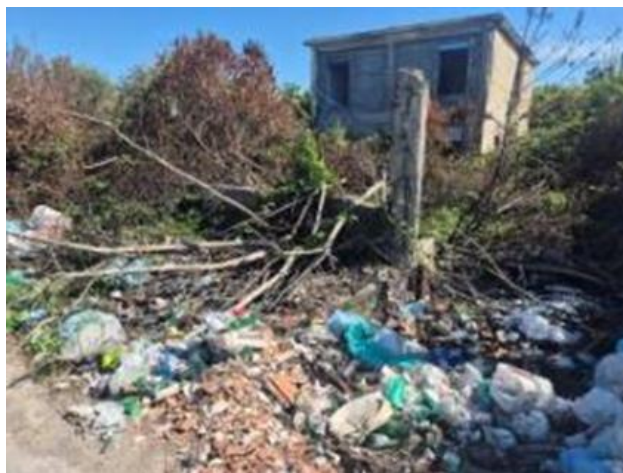
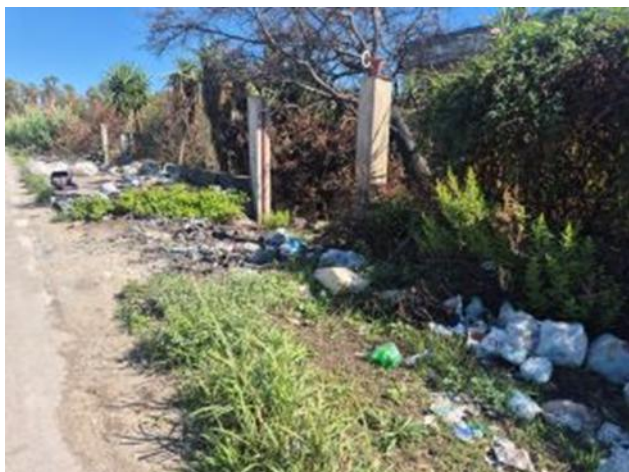
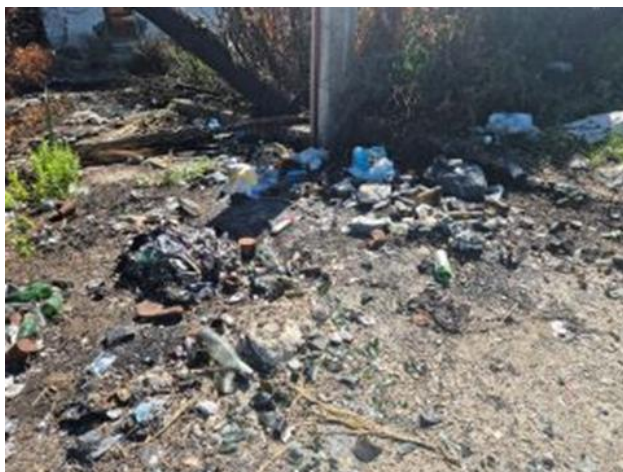
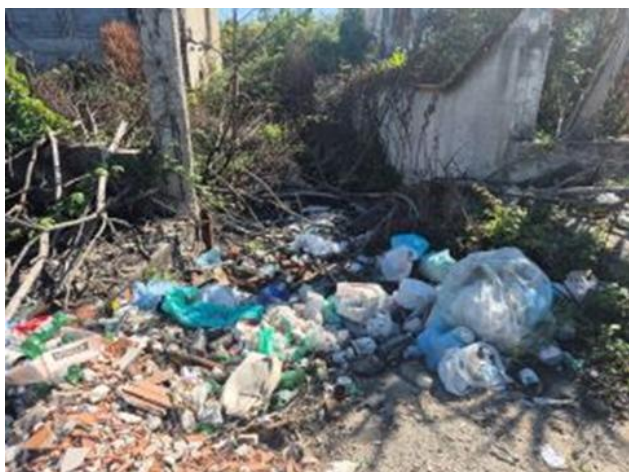
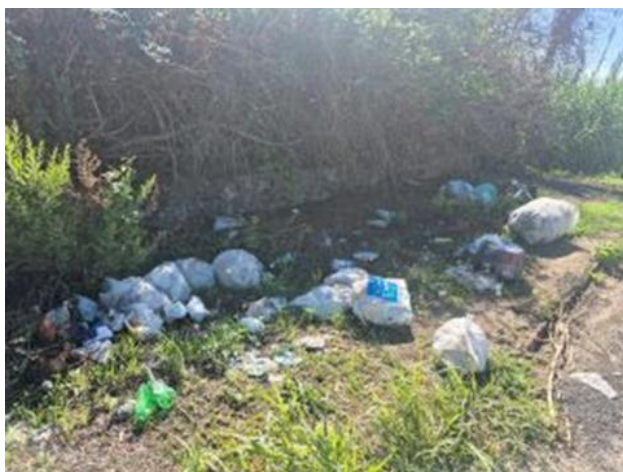
## Documentazione fotografica

Il rifiuto è presente sul ciglio di un tratto di strada della SP158. Il sito si presta all'installazione di telecamere e foto trappole.
