## SCHEDA TECNICA – SOPRALLUOGO RIFIUTI ABBANDONATI

| <i>Comune / Località</i> | Mondragone (CE) incrocio tra Viale Antonella, Viale Ivan e Viale dei Salici |
| <i>Codice SMA</i> | MO042074 |

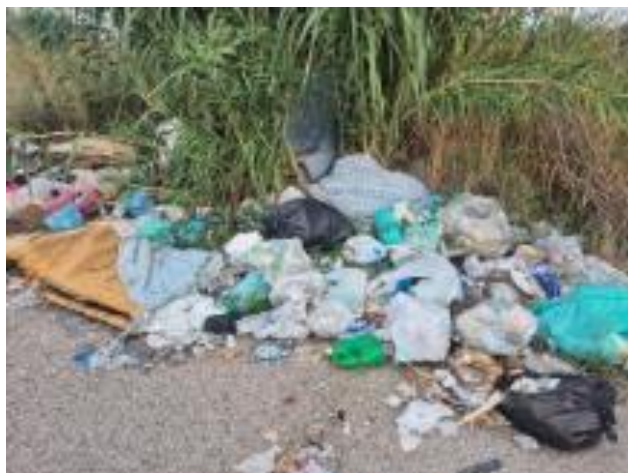
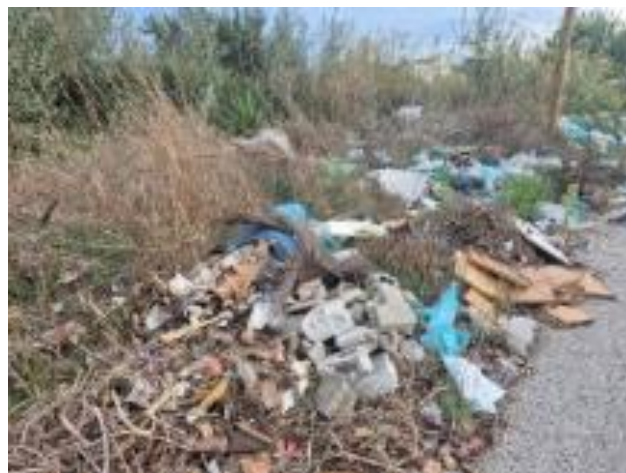
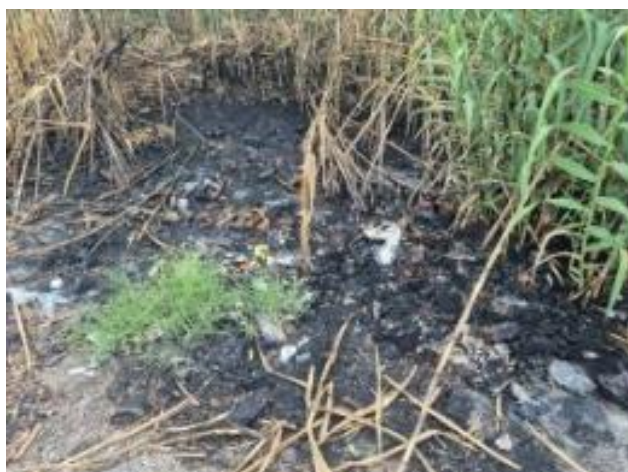
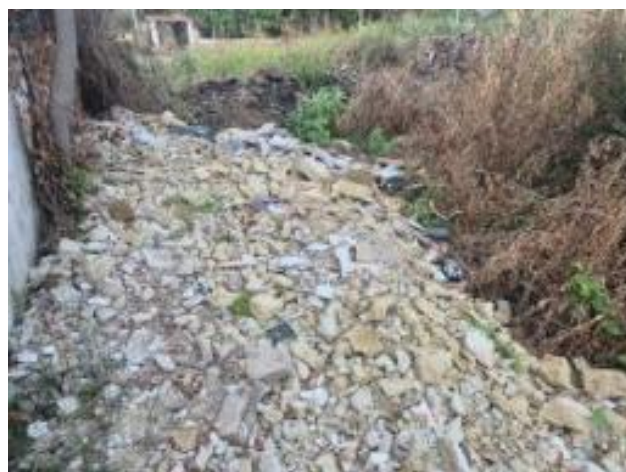
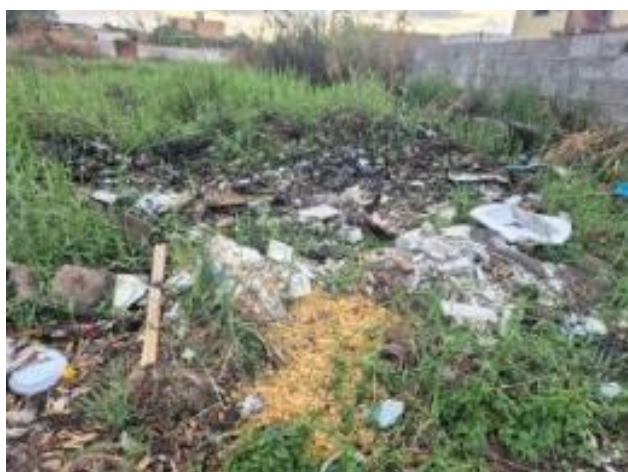
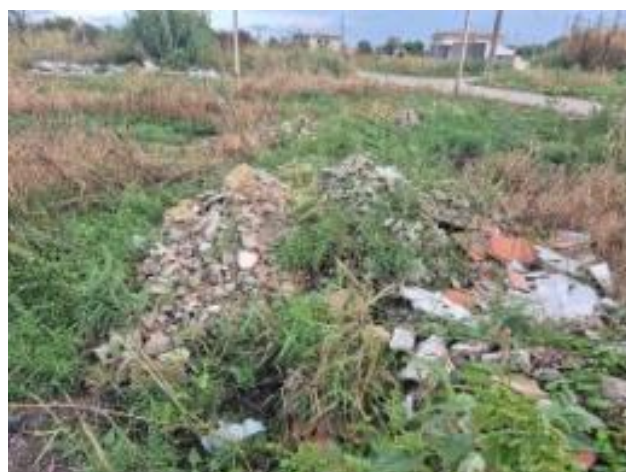
## Documentazione fotografica

Il rifiuto è sparso su tutta l'area compresa tra un quadrivio, tra Viale Antonella, Viale Ivan e Viale dei Salici. Il sito si presta all'installazione di telecamere e/o foto trappole.
