## SCHEDA TECNICA – SOPRALLUOGO RIFIUTI ABBANDONATI

| Comune / Località | Mondragone (CE) Viale dei Laghetti |
| Codice SMA | MO042080 |

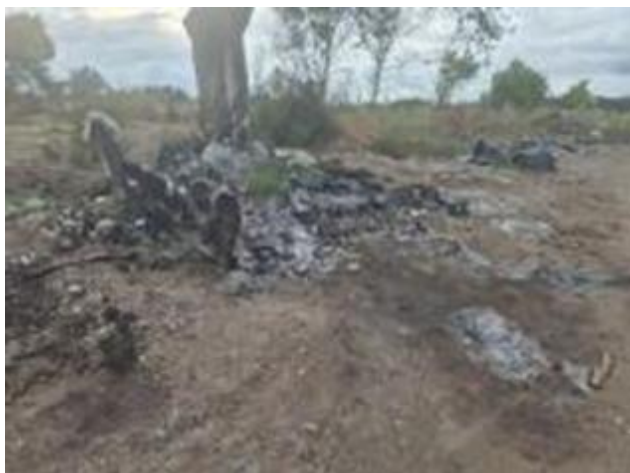
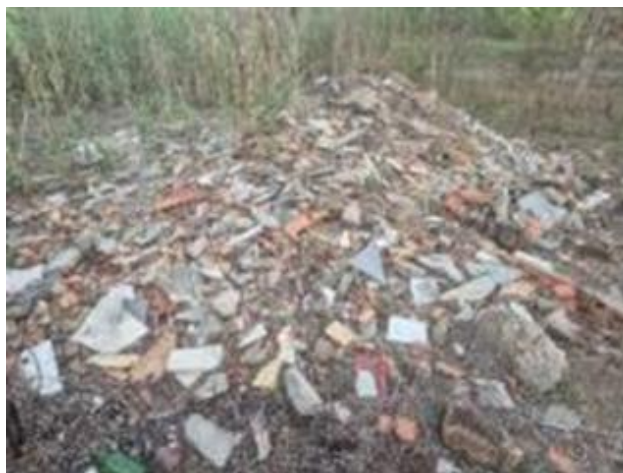
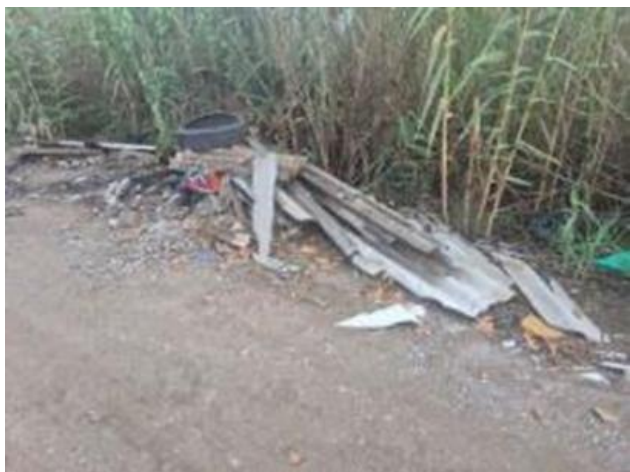
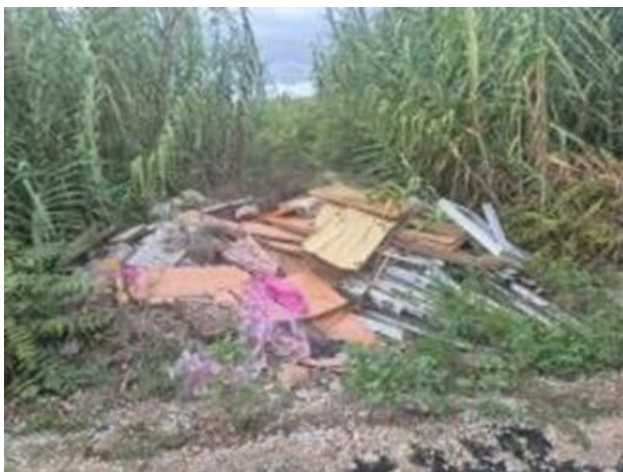
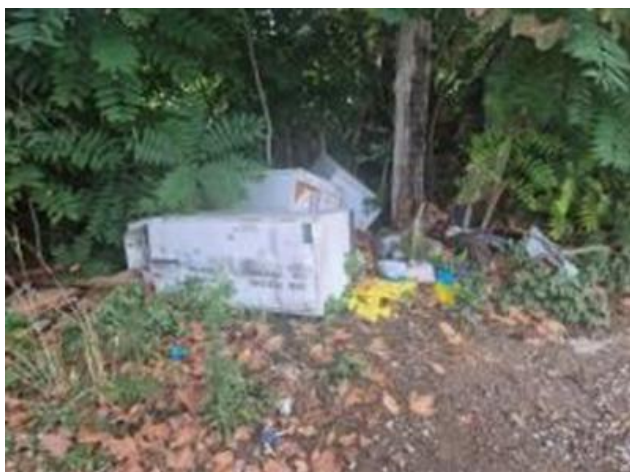
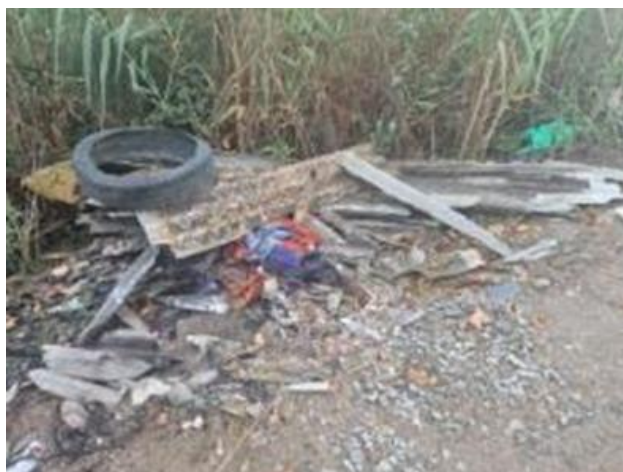
## Documentazione fotografica

Il rifiuto è sparso lungo Viale dei Laghetti. Il sito si presta all'installazione di telecamere e/o foto trappole.
