## SCHEDA TECNICA – SOPRALLUOGO RIFIUTI ABBANDONATI

### IDENTIFICAZIONE DEL CUMULO

| Comune / Località | Afragola (NA) Via Contrada Ferraresi e ponte ferroviario |

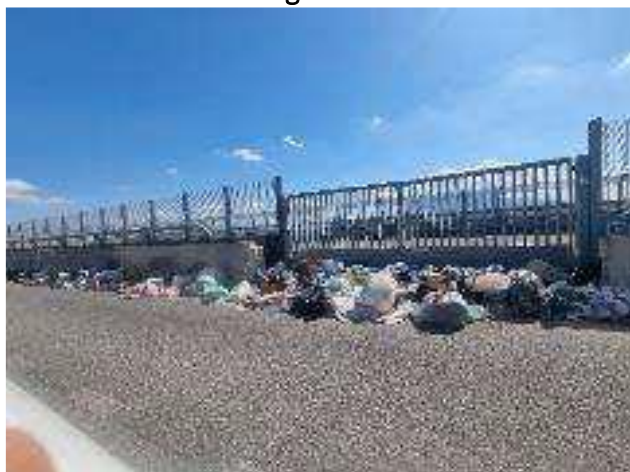
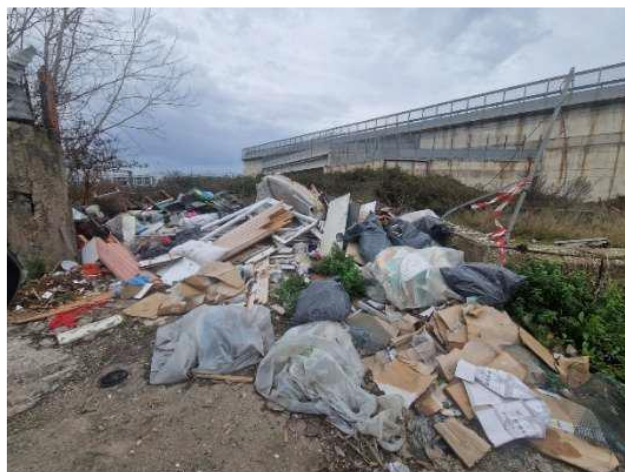
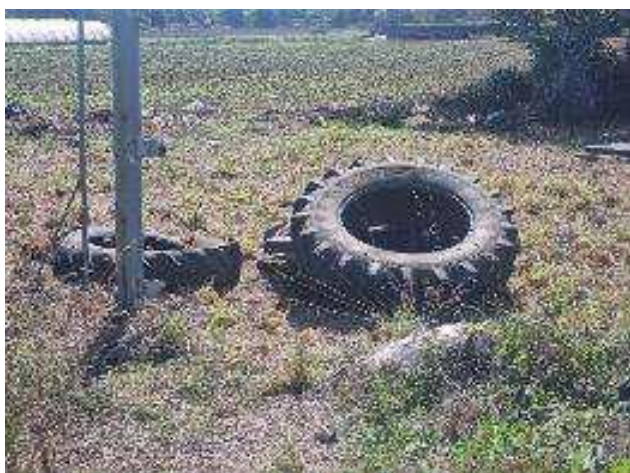
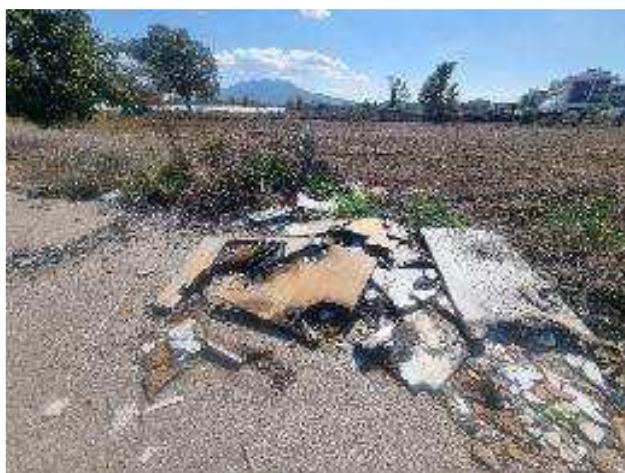
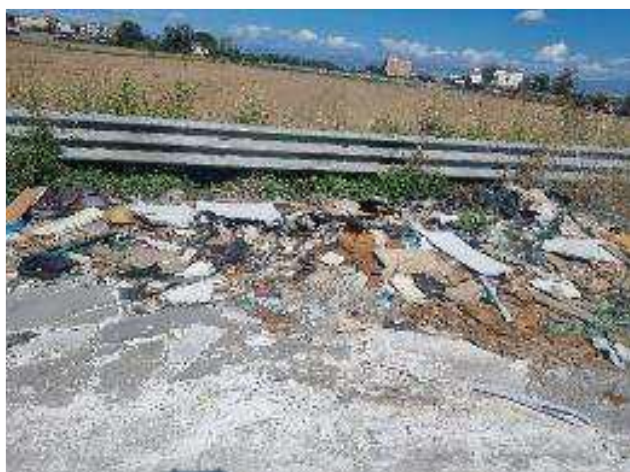
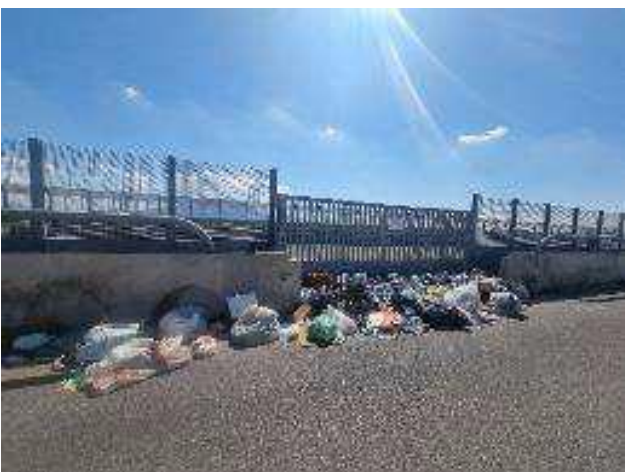
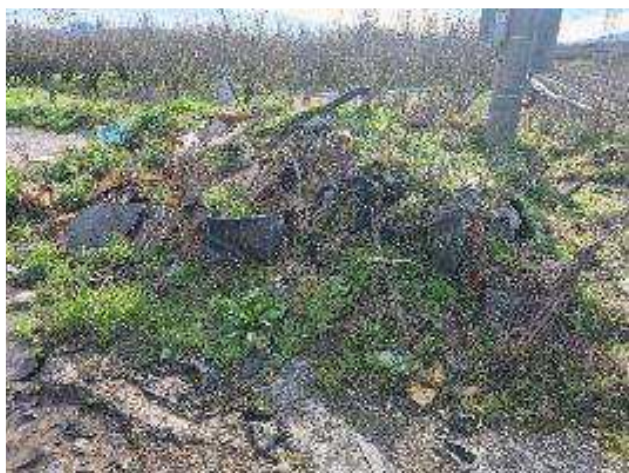
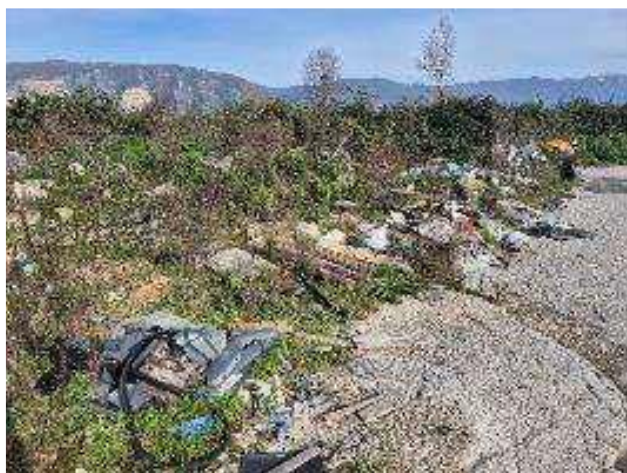
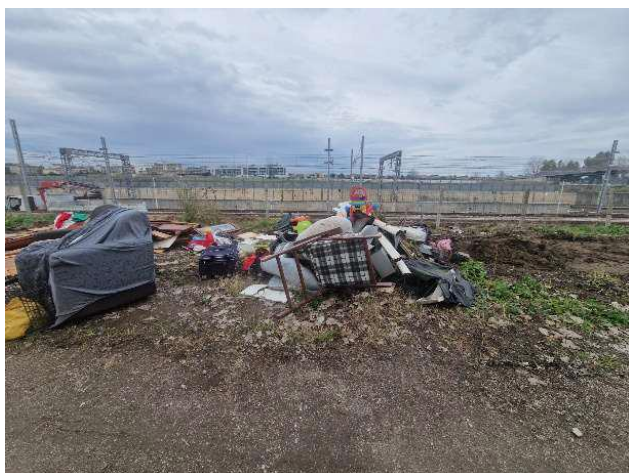
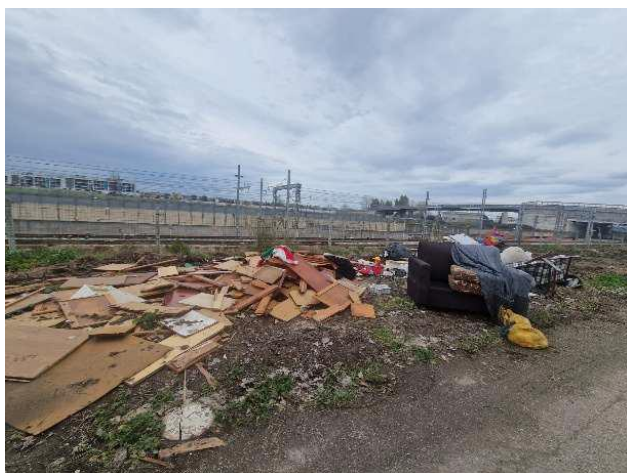
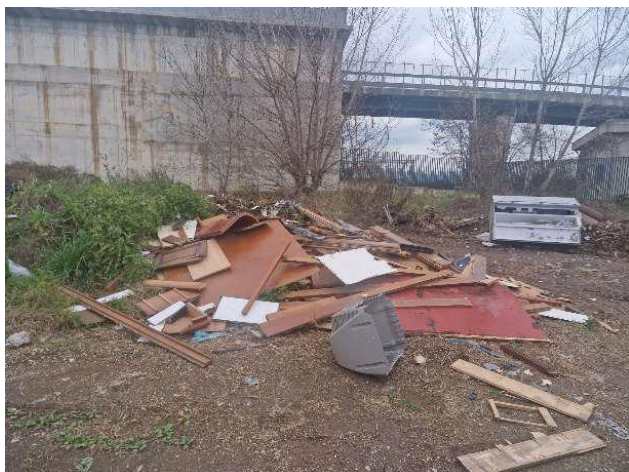
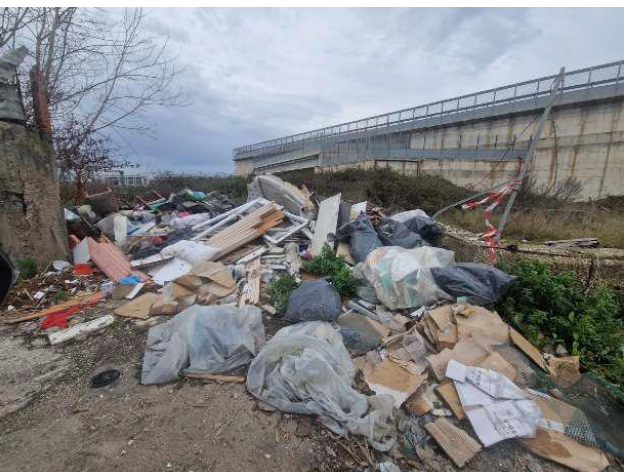
## Documentazione fotografica

Il rifiuto è sparso su tutta la lunghezza della via Contrada Ferraresi e sul ponte della ferrovia nonché sul margine della stessa a ridosso della strada podereale. Si nota la presenza di video sorveglianza in prossimità dei cumuli di rifiuti. Il sito si presta all'installazione di foto trappole.
