## SCHEDA TECNICA – SOPRALLUOGO RIFIUTI ABBANDONATI

| <i>Comune / Località</i> | Sant'Anastasia (NA) Via Masseria Macedonia sottopasso SS162 dir |
| <i>Codice SMA</i> | SEGN 63 |

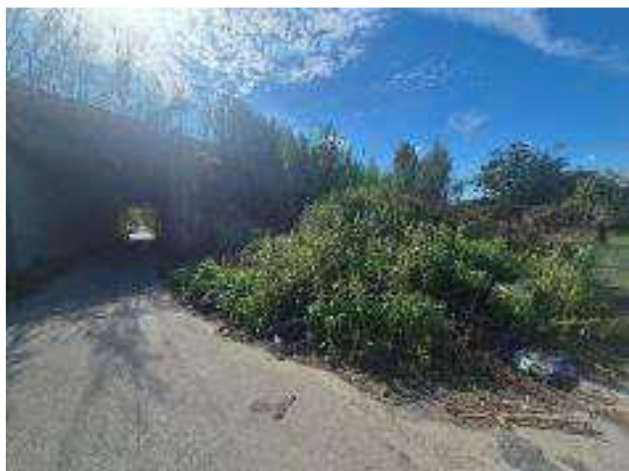
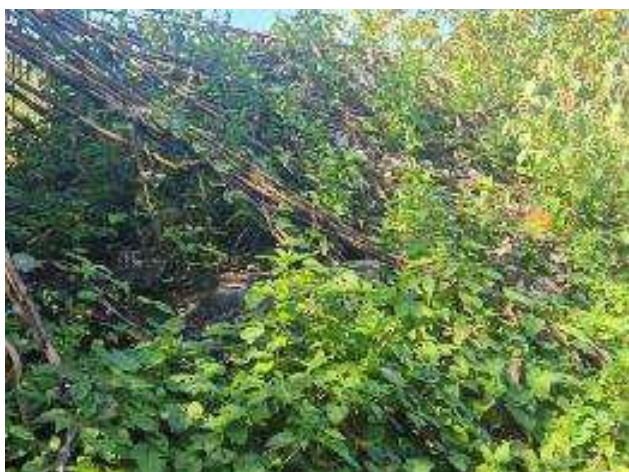
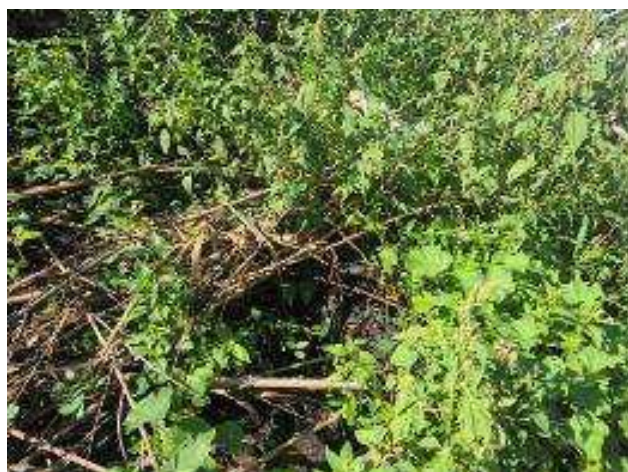
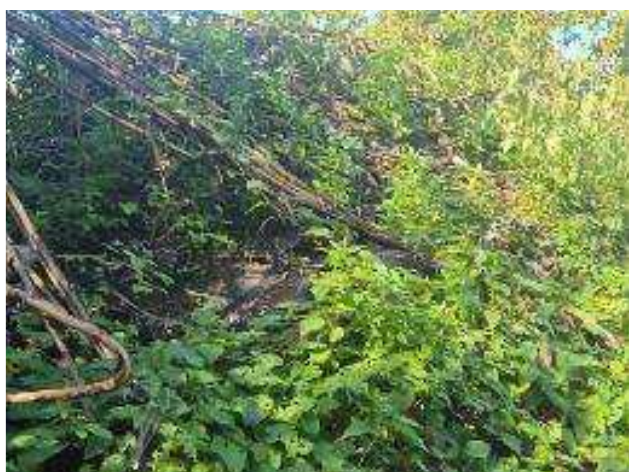
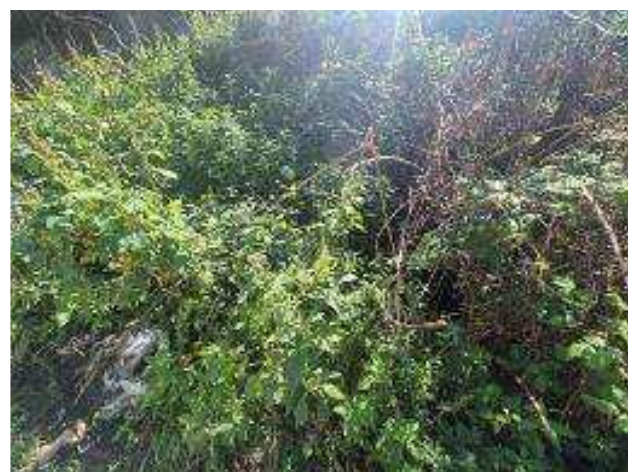
## Documentazione fotografica

| Tipologia Rifiuto | Descrizione | Volume stimato<br>m <sup>3</sup> |
|---|---|---|
| Inerti da demolizione contaminato da rifiuto combusto | | 30 |

| Osservazione | Presenza |
|---|---|
| Rifiuti sparsi e misti | ✓ SI |
| Combustioni recenti/in corso | ✓ SI |

Il rifiuto è confinato in Via Masseria Macedonia nei pressi del sottopasso SS162 dir. Il sito si presta all'installazione di telecamere e/o foto trappole.
