## SCHEDA TECNICA – SOPRALLUOGO RIFIUTI ABBANDONATI

| <i>Comune / Località</i> | Sant'Anastasia (NA) Via Masseria Ciccarelli |
| <i>Codice SMA</i> | SEGN 64 |

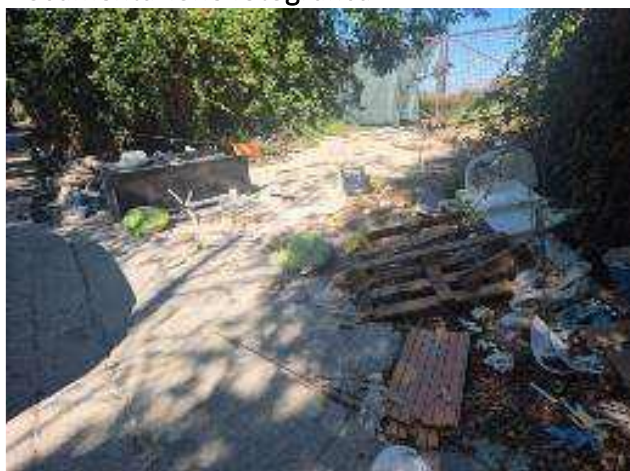
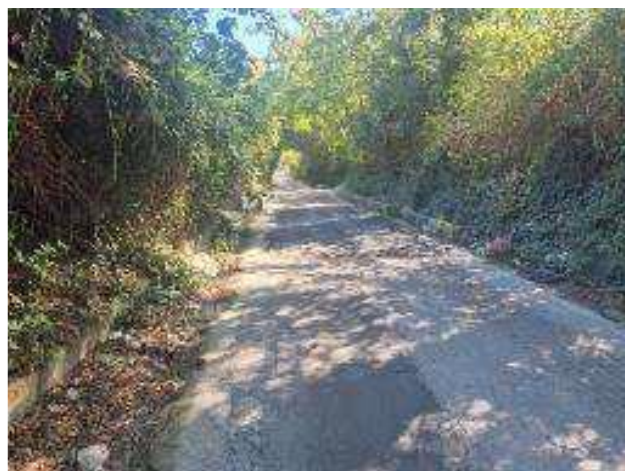
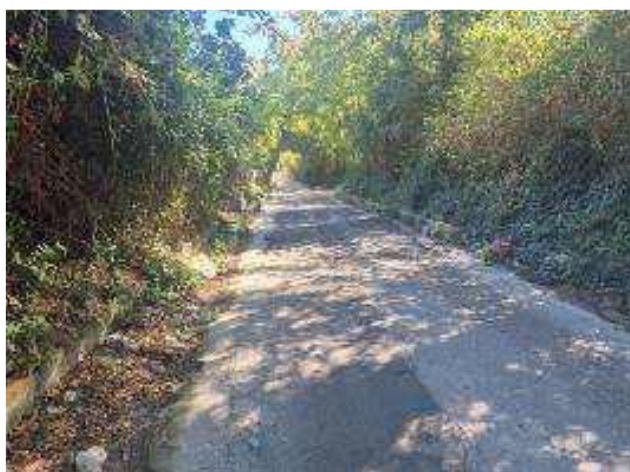
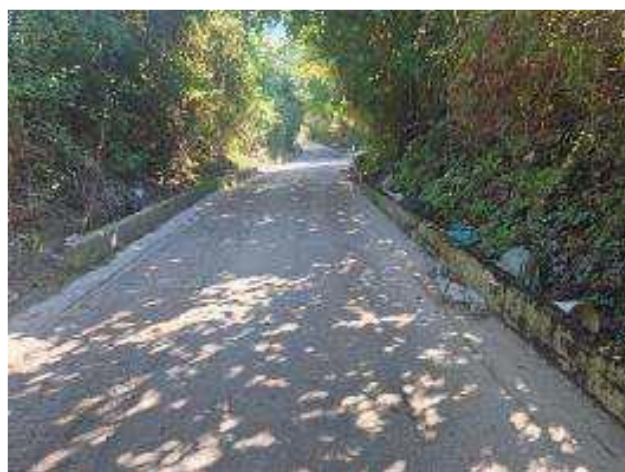
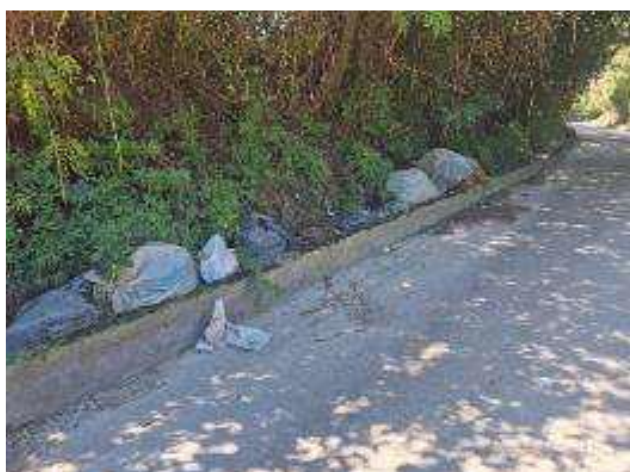
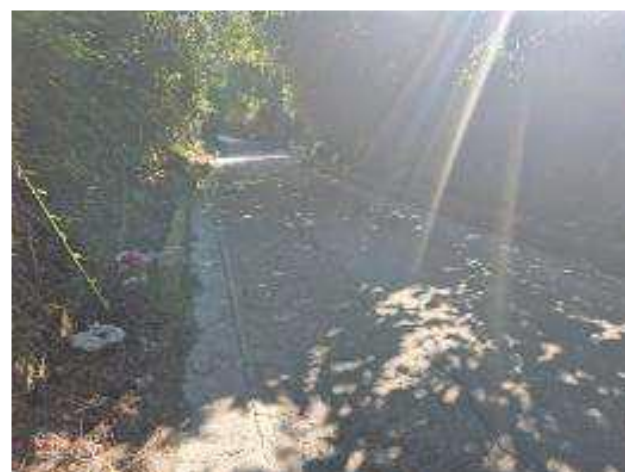
## Documentazione fotografica

| Osservazione | Presenza |
|---|---|
| Rifiuti sparsi e misti | ✓ SI |

Il rifiuto è sparso su entrambi i lati di Via Piccioli. Il sito si presta all'installazione di telecamere e/o foto trappole.
