## SCHEDA TECNICA – SOPRALLUOGO RIFIUTI ABBANDONATI

| Comune / Località | Caivano (NA) Contrada Marzano (CAMPO ROM) |

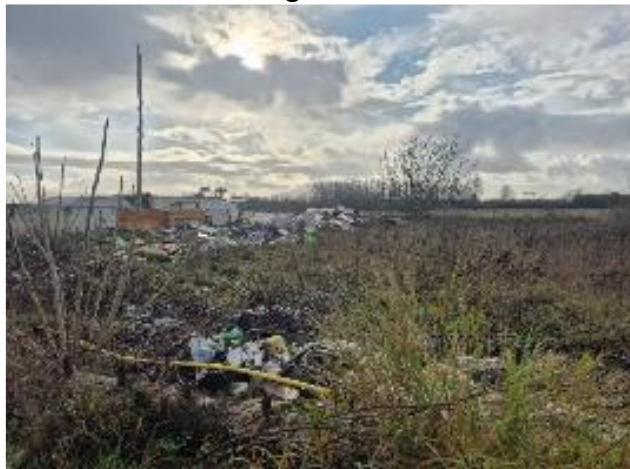
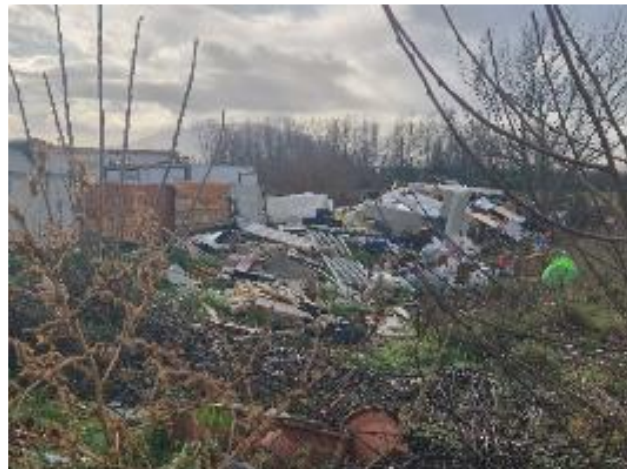
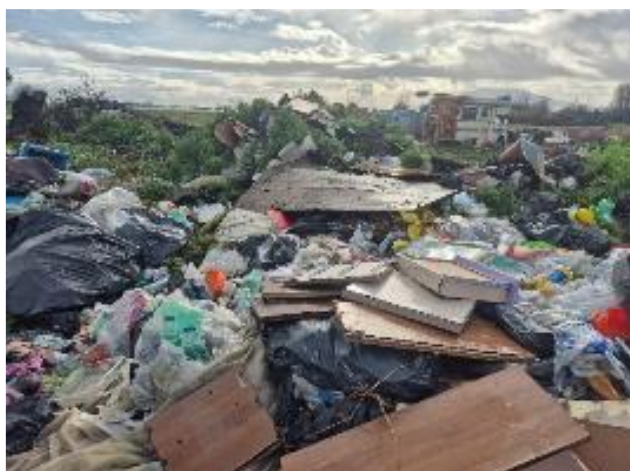
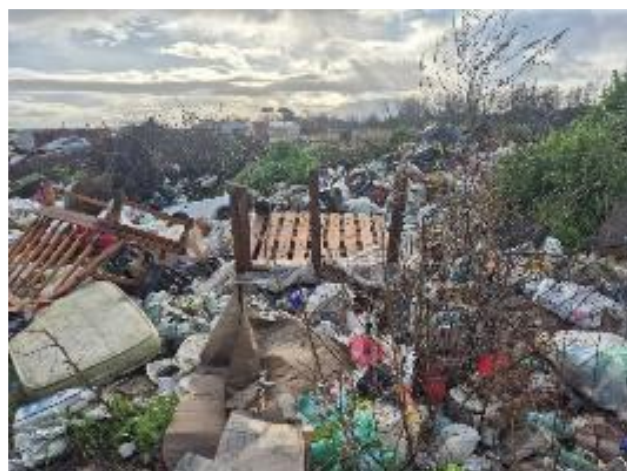
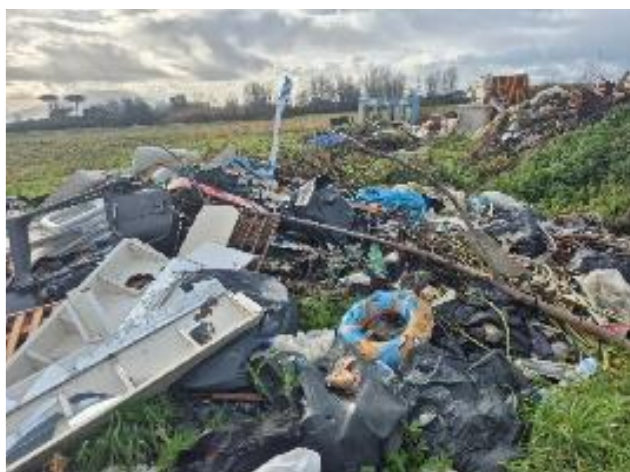
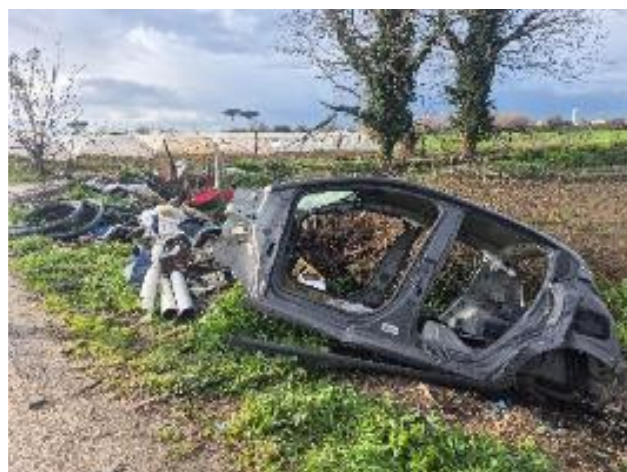
## Documentazione fotografica

Il rifiuto è disposto su più cumuli di grandi dimensioni all'esterno dell'insediamento ROM. Il sito si presta all'installazione di telecamere e/o foto trappole.
