SCHEDA TECNICA – SOPRALLUOGO RIFIUTI ABBANDONATI

Data trasmissione documento	09/10/25
Protocollo	35/17-6-5-3

Data Sopralluogo	17 settembre 2025
Data prevista rimozione rifiuti	15 ottobre 2025 – da verificare avvenuta rimozione
Comune / Località	Casal di Principe (CE) Via del Pozzo.
Coordinate Cumulo	Nord: 41.032207; Est: 14.133415
Codice SMA	MO039847
Accessibilità	Facile
Contesto Ambientale	zona Agricola; vicinanza strada

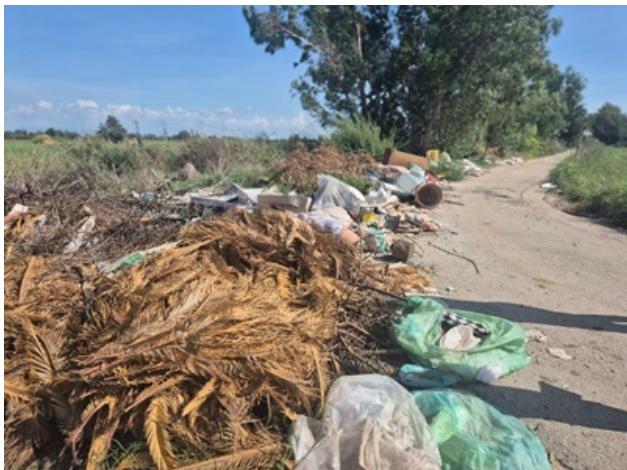
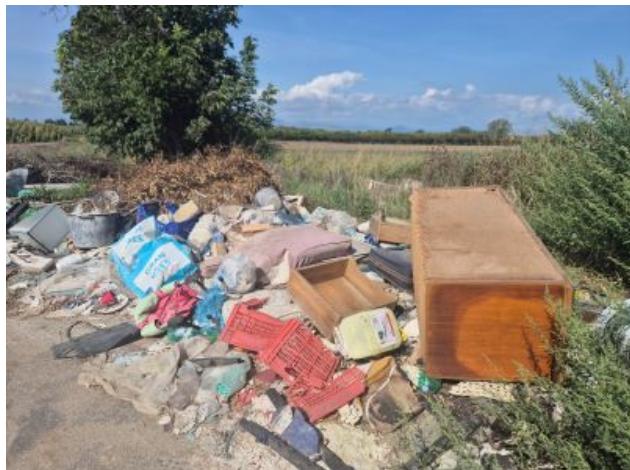
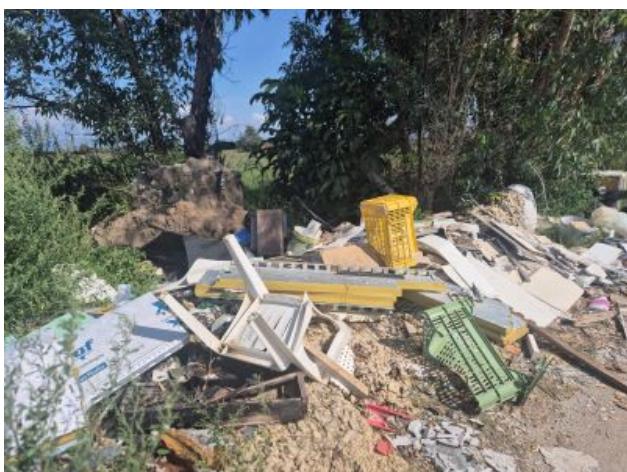
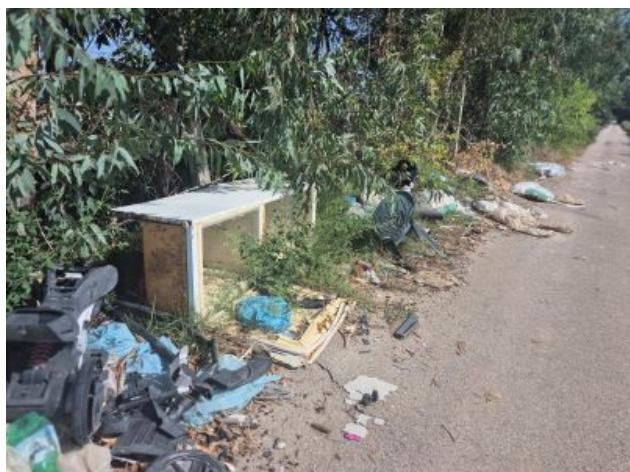
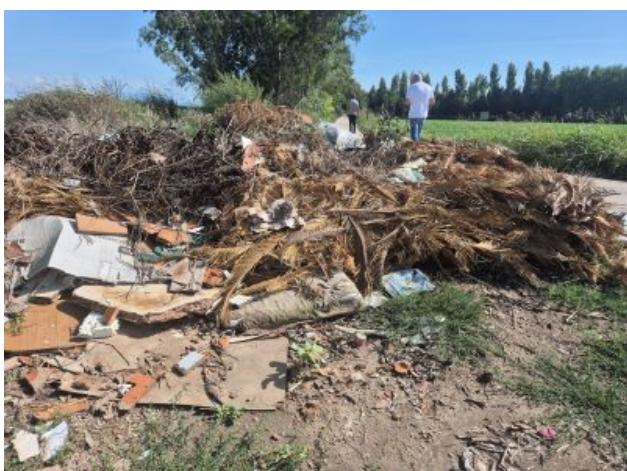
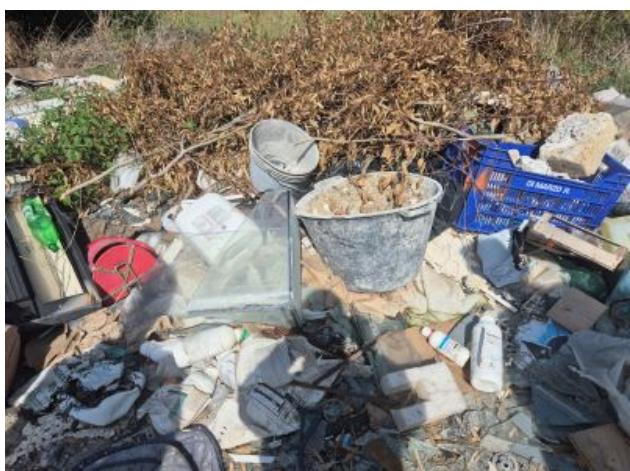
Documentazione fotografica

Tipologia Rifiuto	Descrizione	Volume stimato m ³
Inerti da demolizione	Calcinacci, cemento, mattoni, guaina	10
Inerti contaminati	rifiuti combusti	4
Rifiuti ingombranti	mobili, materassi, elettrodomestici	12
Rifiuti urbani indifferenziati		10
Sfalcio da potature		4

Osservazione	Presenza
Rifiuti sparsi e misti	✓
Combustioni recenti/in corso	✓ Sì
Presenza di MCA	✗ No
Odori percepiti	✗ No
Percolato/Contaminazione suolo	✗ No

Il cumulo di rifiuti è sparso sul ciglio di Via del Pozzo. Il sito si presta all'installazione di foto trappole.
