SCHEDA TECNICA – SOPRALLUOGO RIFIUTI ABBANDONATI

Data trasmissione documento	05/11/25
Protocollo	35/17-6-8-10

Data Sopralluogo	19 settembre 2025
Data prevista rimozione rifiuti	10 novembre 2025 – da verificare avvenuta rimozione
Comune / Località	Teverola (CE) strada di comunicazione tra SS7bis e Strada Vicinale Piro
Coordinate Cumulo	Nord: 41.003358; Est: 14.207814
Codice SMA	MA042272 (in passato già ripulito da SMA)
Accessibilità	Facile
Contesto Ambientale	zona Agricola; vicinanza a strada

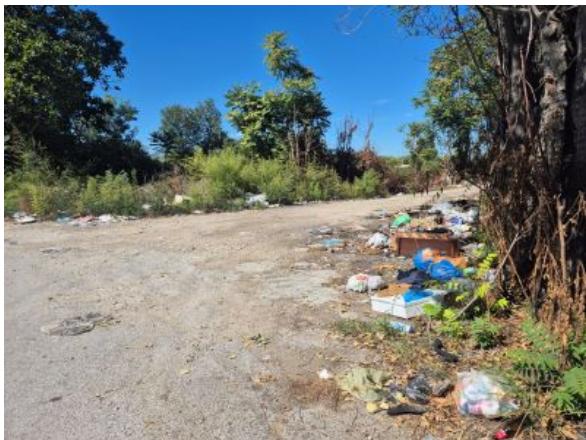
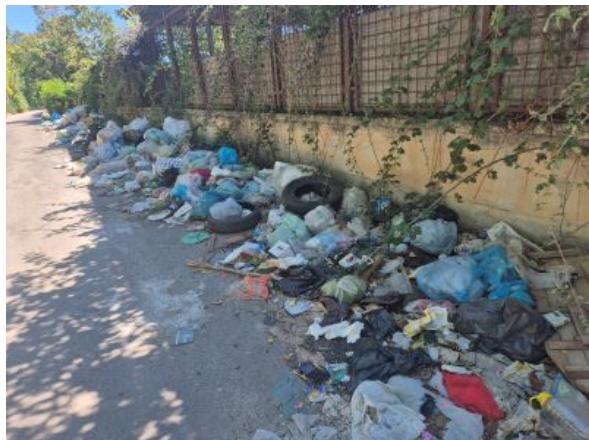
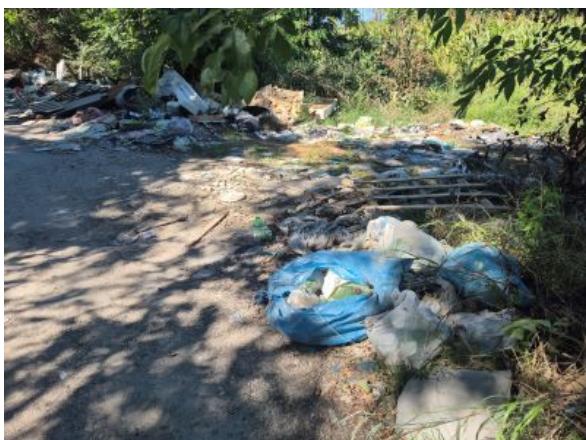
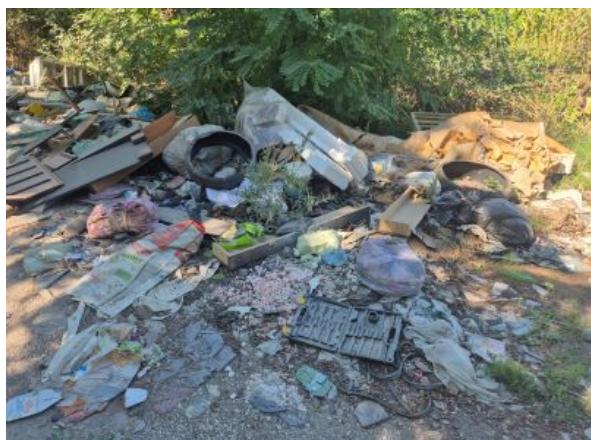
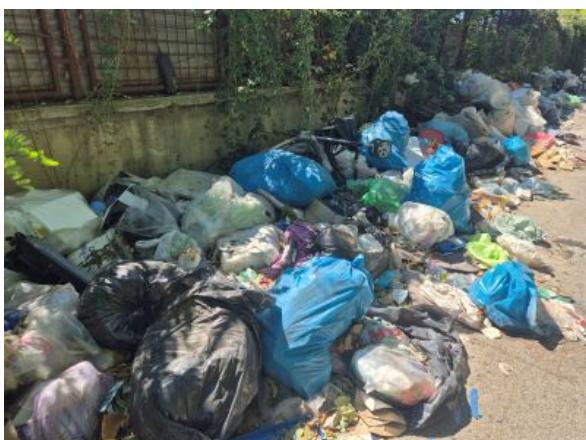
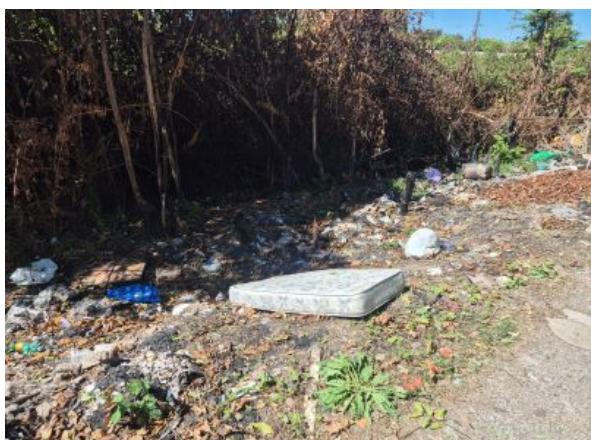
Documentazione fotografica

Osservazione	Presenza
Rifiuti sparsi e misti	✓
Combustioni recenti/in corso	✓ Sì
Presenza di MCA	✗ No
Odori percepiti	✗ No
Percolato/Contaminazione suolo	✗ No

Il rifiuto è sparso su tutta la lunghezza della strada in entrambi i lati. Si è notata la presenza di cartello posto dal Comando di Polizia Municipale del Comune di Teverola dove si avvisa la cittadinanza della presenza di videosorveglianza ma non sono state rilevate la presenza di telecamere. Sicuramente il sito si presta all'installazione di video trappole.
