SCHEDA TECNICA – SOPRALLUOGO RIFIUTI ABBANDONATI

Data trasmissione documento	09/10/25
Protocollo	35/17-6-4-6

<i>Data Sopralluogo</i>	05 settembre 2025
<i>Data prevista rimozione rifiuti</i>	15 ottobre 2025 – da verificare avvenuta rimozione
<i>Comune / Località</i>	Villa Literno (CE) lungo Via Albero Lungo.
<i>Coordinate Cumulo</i>	Nord: 41.0132070; Est: 14.0543776
<i>Codice SMA</i>	CEO08133.
<i>Accessibilità</i>	Facile
<i>Contesto Ambientale</i>	zona Agricola; vicinanza strada

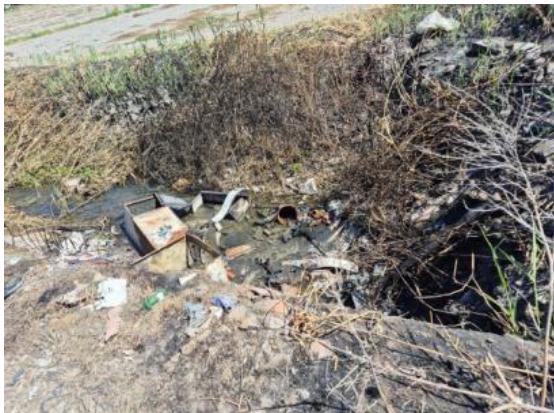
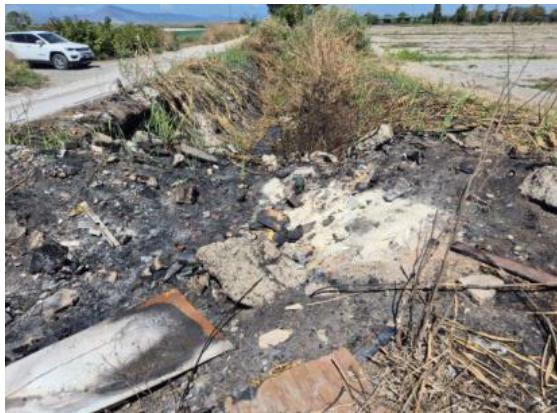
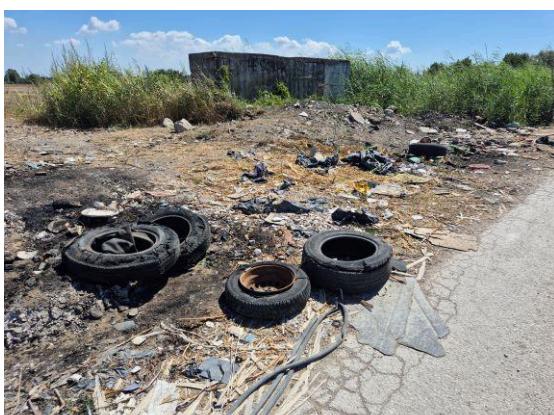
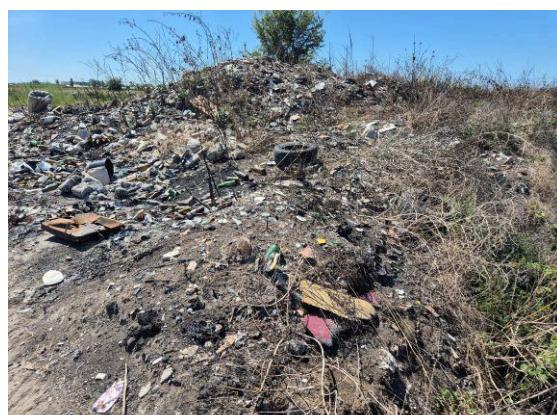
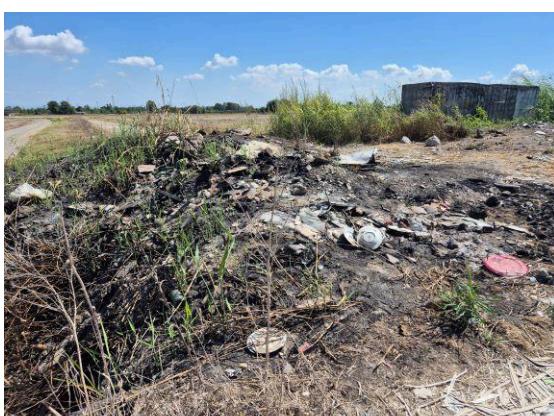
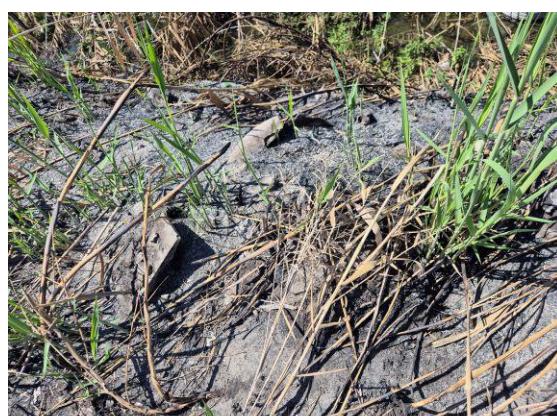
Documentazione fotografica

Osservazione	Presenza
Rifiuti sparsi e misti	✓
Combustioni recenti/in corso	✓ Sì
Presenza di MCA	✓ Sì
Odori percepiti	✗ No
Percolato/Contaminazione suolo	✗ No

Il rifiuto si presenta in cumuli su Via Albero Lungo e sul canale di scolo presente su entrambi i lati della carreggiata, occludendolo. Parte dei rifiuti invadono la strada sterrata che incrocia Via Alberto Lungo formando uno strato di circa 30 cm sopra al piano campagna. L'area summenzionata è completamente contaminata da rifiuto combusto misto amianto, ingombranti, copertoni e rifiuto misto. Non sono presenti telecamere e, in particolare questa zona, urge un controllo assiduo con eventuali installazioni di telecamere e/o foto trappole..
