SCHEDA TECNICA – SOPRALLUOGO RIFIUTI ABBANDONATI

Data trasmissione documento	13/10/25
Protocollo	35/17-6-4-9

Data Sopralluogo	05 settembre 2025
Data prevista rimozione rifiuti	13 ottobre 2025 – da verificare avvenuta rimozione
Comune / Località	Acerra/Seminario (NA) Via Santa Maria La Selva
Coordinate Cumulo	Nord: 40.966652; Est: 14.395561
Codice SMA	MS041487
Accessibilità	Facile
Contesto Ambientale	zona Agricola; strada asfaltata

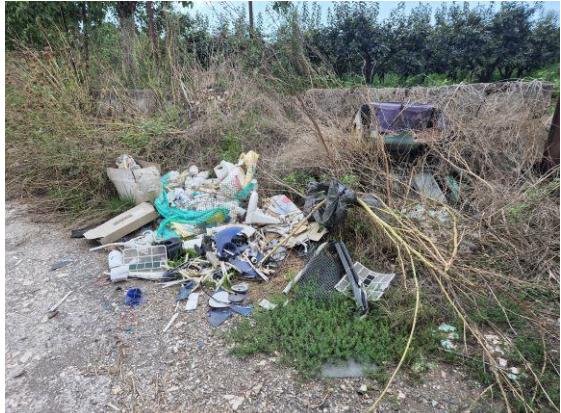
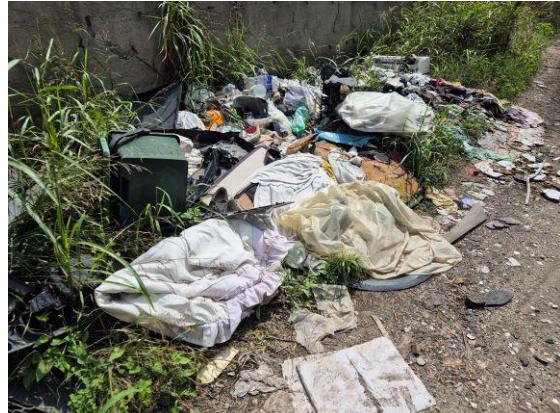
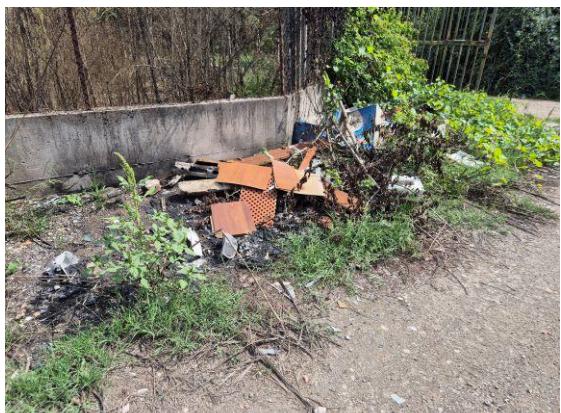
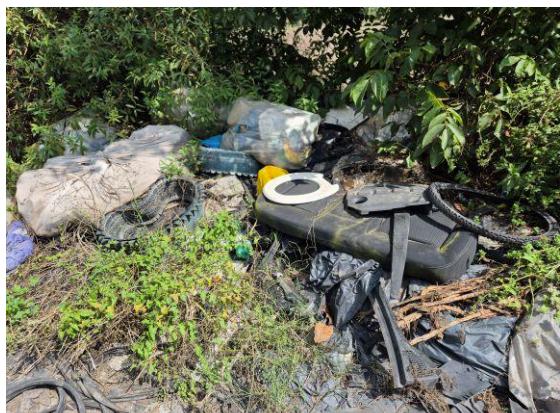
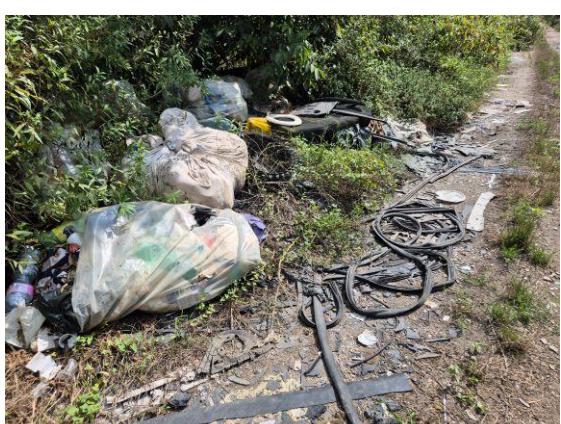
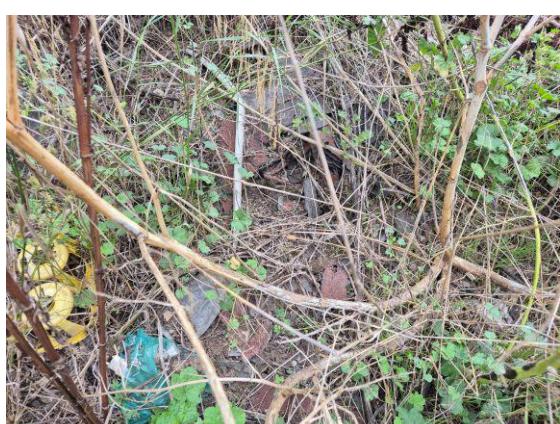
Documentazione fotografica

Osservazione	Presenza
Rifiuti sparsi e misti	✓
Combustioni recenti/in corso	✓ Sì
Presenza di MCA	✓ Sì
Odori percepiti	✗ No
Percolato/Contaminazione suolo	✗ No

Il rifiuto si presenta in cumuli e sparso su vari punti della Via Santa Maria La Selva. Non sono presenti telecamere. Il sito si presta all'installazione di foto trappole.
