## SCHEDA TECNICA – SOPRALLUOGO RIFIUTI ABBANDONATI

Data trasmissione documento	05/11/25
Protocollo	35/17-6-8-7

<i>Data Sopralluogo</i>	17 settembre 2025
<i>Data prevista rimozione rifiuti</i>	10 novembre 2025 – da verificare avvenuta rimozione
<i>Comune / Località</i>	Casal di Principe (CE) traversa di Circumvallazione SP76 Corso Dante sottopasso SS7bis.
<i>Coordinate Cumulo</i>	Nord: 41.0203650; Est: 14.1255950
<i>Codice SMA</i>	
<i>Accessibilità</i>	Facile
<i>Contesto Ambientale</i>	zona Agricola; vicinanza strada

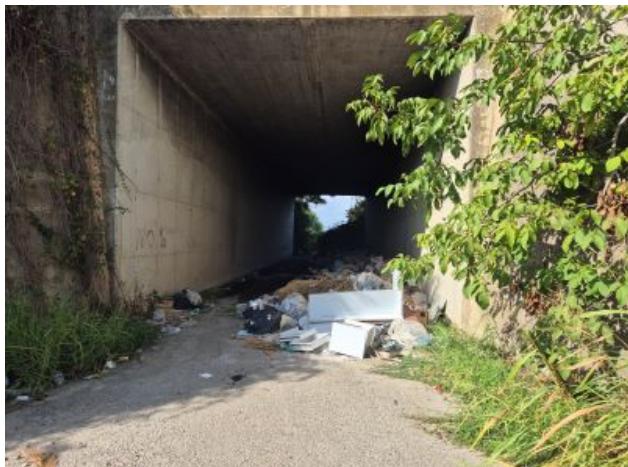
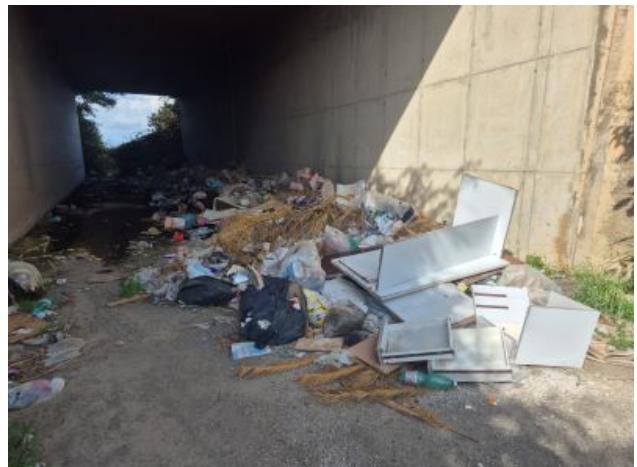
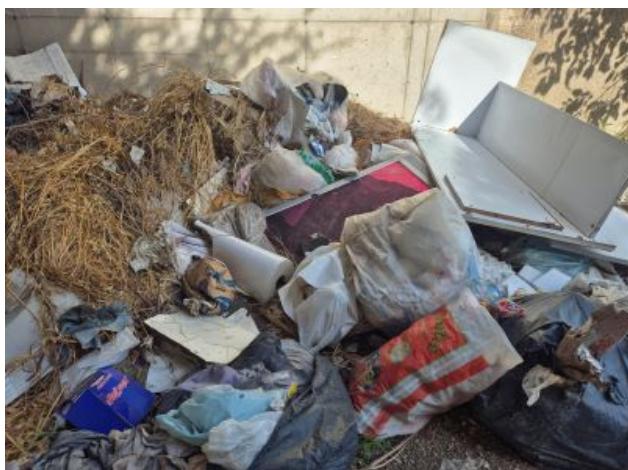
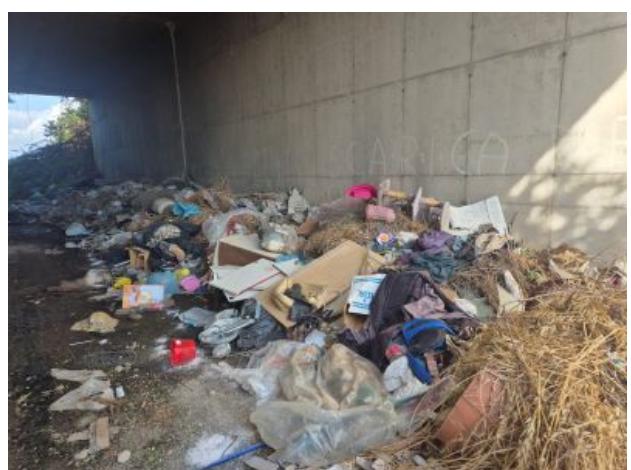
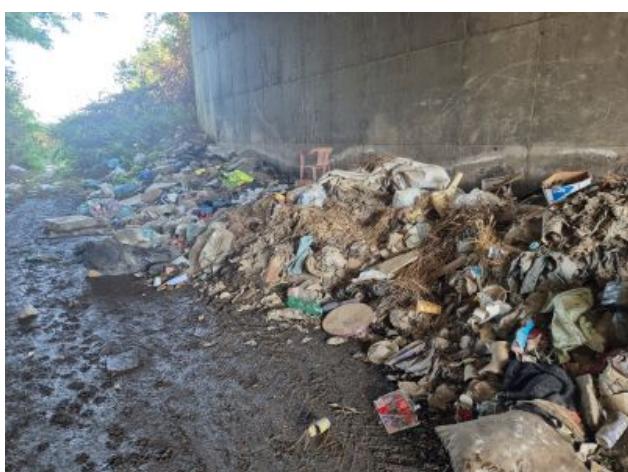
Documentazione fotografica

Cumulo	Lunghezza m	Larghezza m	Altezza media m	Superficie coperta m <sup>2</sup>
Cumulo	~30	~4	1	~120

Tipologia Rifiuto	Descrizione	Volume stimato m <sup>3</sup>
Inerti da demolizione	Calcinacci, cemento, mattoni, guaina	40
Rifiuti ingombranti	mobili, materassi, elettrodomestici	10
Rifiuti urbani indifferenziati		50
Sfalcio da potature		20

Osservazione	Presenza
Rifiuti sparsi e misti	✓
Combustioni recenti/in corso	✗ No
Presenza di MCA	✗ No
Odori percepiti	✗ No
Percolato/Contaminazione suolo	✗ No

Il cumulo di rifiuti è sparso sul ciglio di Via del Pozzo. Il sito si presta all'installazione di foto trappole.
