SCHEDA TECNICA – SOPRALLUOGO RIFIUTI ABBANDONATI

Data trasmissione documento	05/11/25
Protocollo	35/17-6-4-18

Data Sopralluogo	25 settembre 2025
Data prevista rimozione rifiuti	10 novembre 2025 – da verificare avvenuta rimozione
Comune / Località	Capua (CE) località Raimo di Lazzaro ex cementificio
Coordinate Cumulo	Nord: 41.099417; Est: 14.221631
Codice SMA	6
Accessibilità	Facile
Contesto Ambientale	zona Agricola; vicino strada

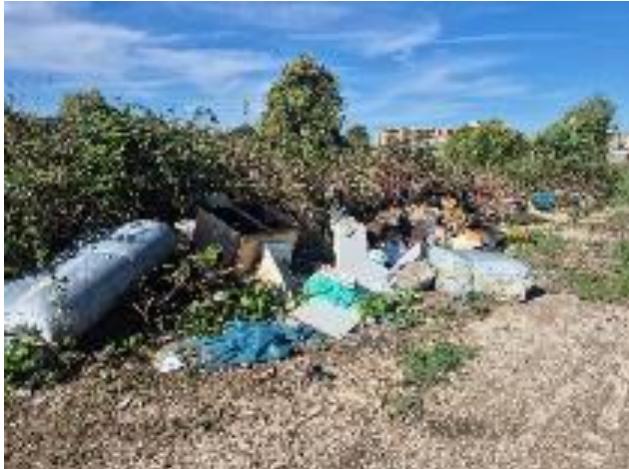
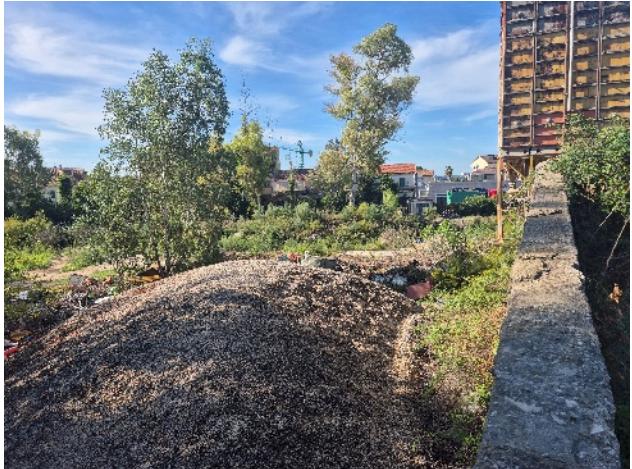
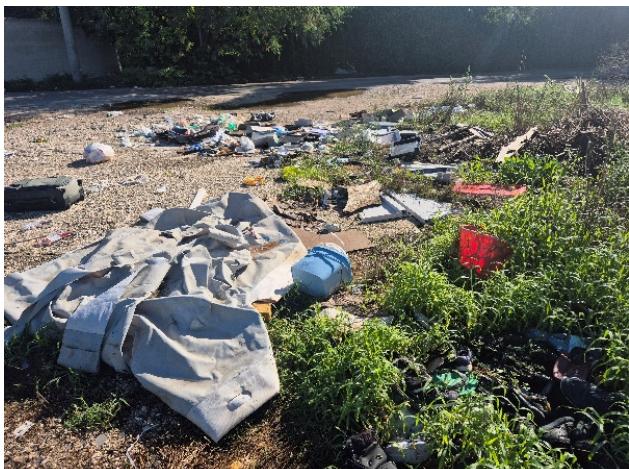
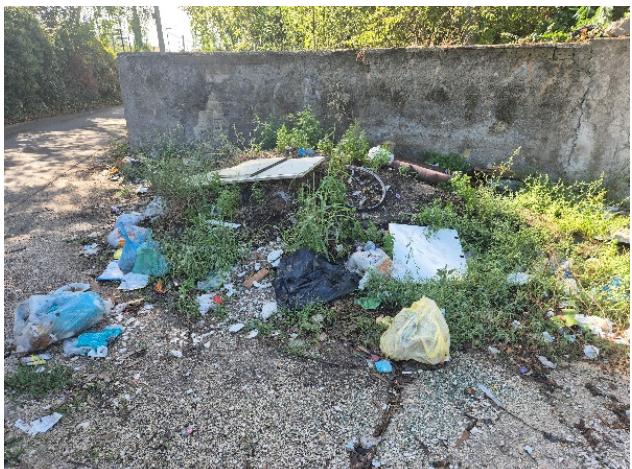
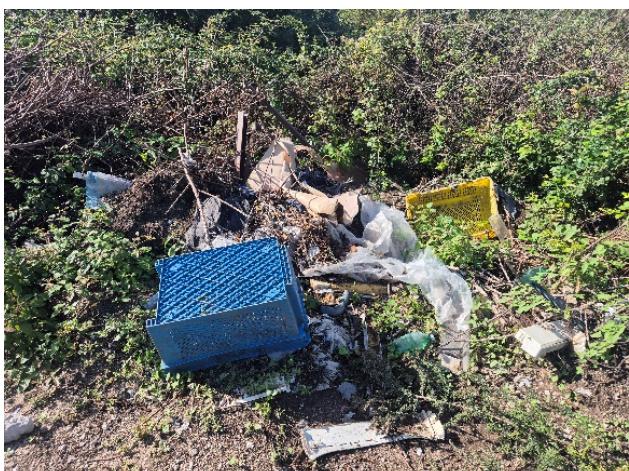
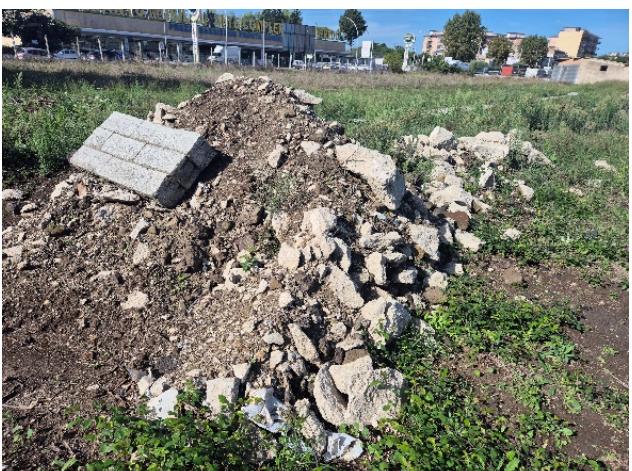
Documentazione fotografica

Il rifiuto è sparso su tutta l'area relativa all'ex cementificio sita in località Raimo di Lazzaro. Il sito si presta all'installazione di foto trappole.
