SCHEDA TECNICA – SOPRALLUOGO RIFIUTI ABBANDONATI

Data trasmissione documento	05/11/25
Protocollo	35/17-6-4-18

<i>Data Sopralluogo</i>	25 settembre 2025
<i>Data prevista rimozione rifiuti</i>	10 novembre 2025 – da verificare avvenuta rimozione
<i>Comune / Località</i>	Capua (CE) Via Casale Cerere.
<i>Coordinate Cumulo</i>	Nord: 41.114374; Est: 14.237278
<i>Codice SMA</i>	5
<i>Accessibilità</i>	Facile
<i>Contesto Ambientale</i>	zona Agricola; vicino strada

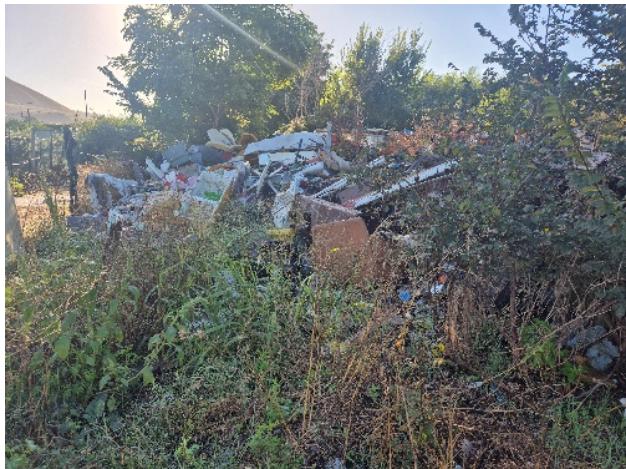
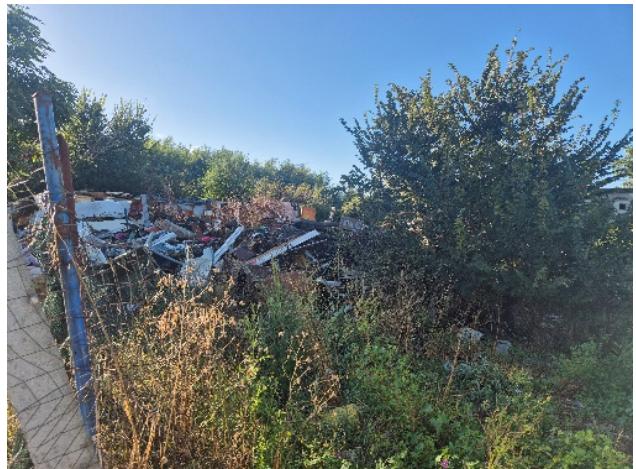
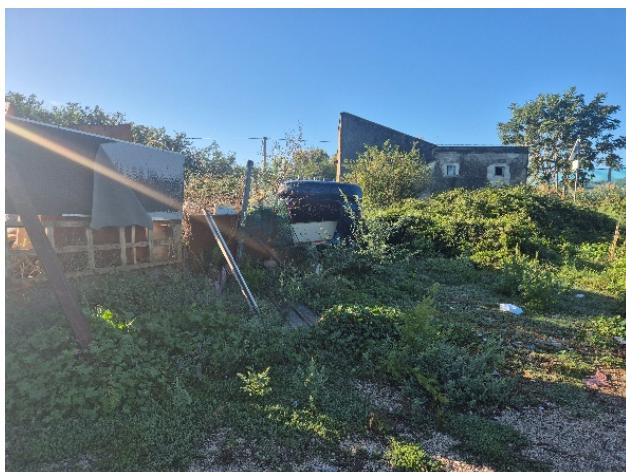
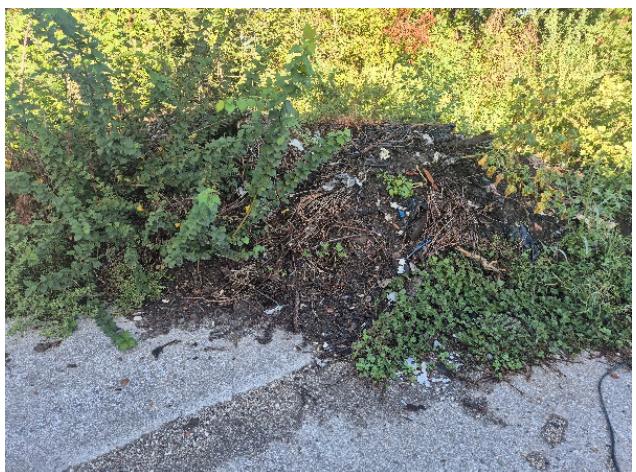
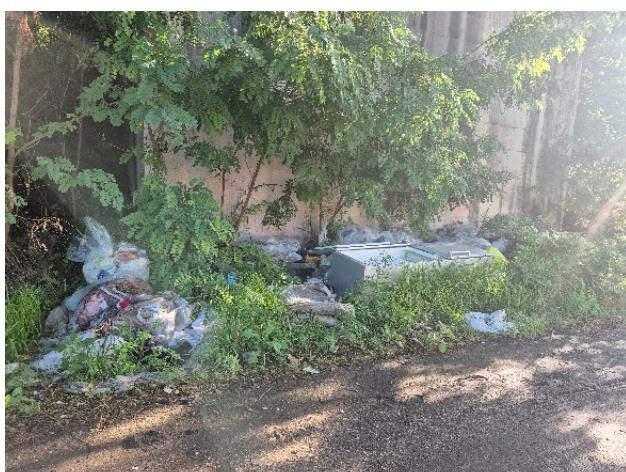
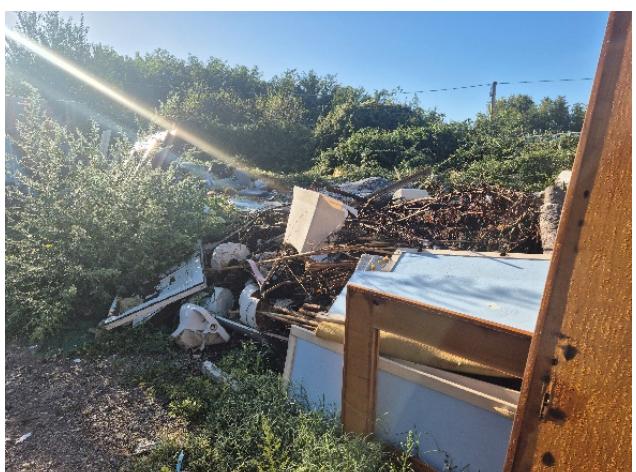
Documentazione fotografica

Osservazione	Presenza
Rifiuti sparsi e misti	✓
Combustioni recenti/in corso	✓ Sì
Presenza di MCA*	✗ No
Odori percepiti	✗ No
Percolato/Contaminazione suolo	✗ No

Il rifiuto è sparso su tutta la lunghezza della strada denominata Via Casale Cerere. E' presente un insediamento di persone senza fissa dimora "Rom". Il sito si presta all'installazione di foto trappole.
