SCHEDA TECNICA – SOPRALLUOGO RIFIUTI ABBANDONATI

Data Sopralluogo	25 settembre 2025
Data prevista rimozione rifiuti	10 novembre 2025 – da verificare avvenuta rimozione
Comune / Località	Capua (CE) Via Pomerio
Coordinate Cumulo	Nord: 41.108508; Est: 14.220350
Codice SMA	3
Accessibilità	Facile
Contesto Ambientale	zona Agricola; vicino strada

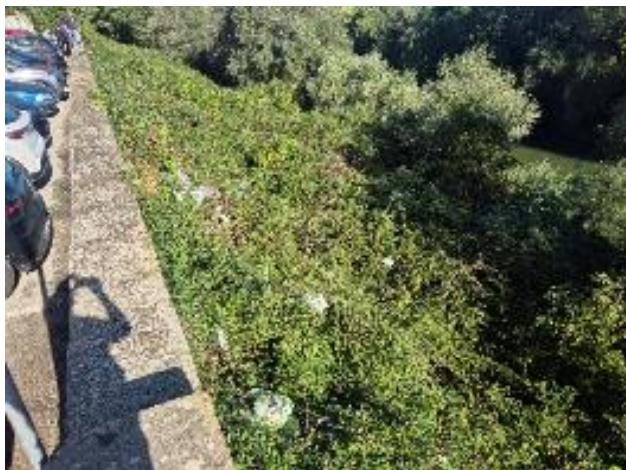
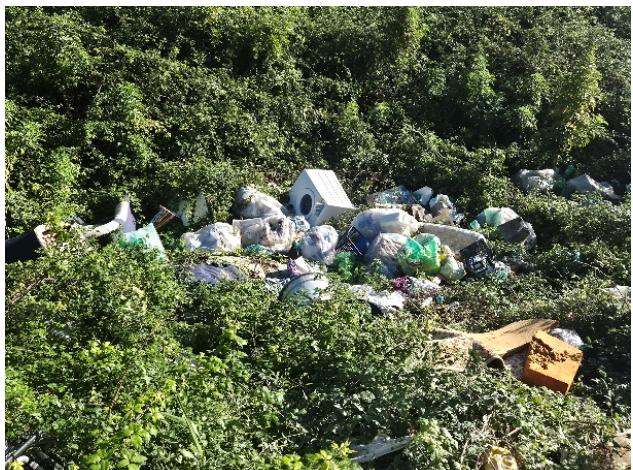
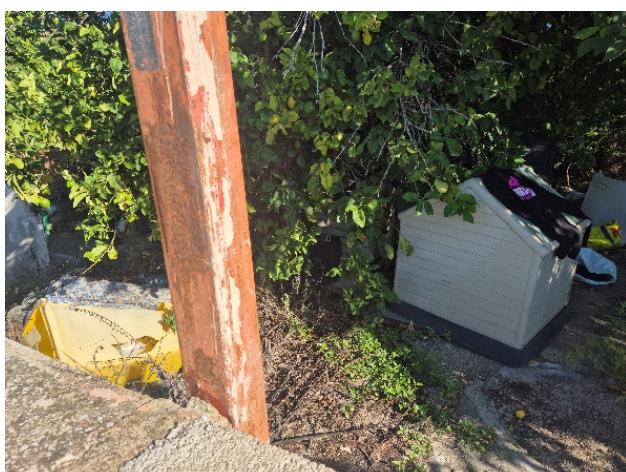
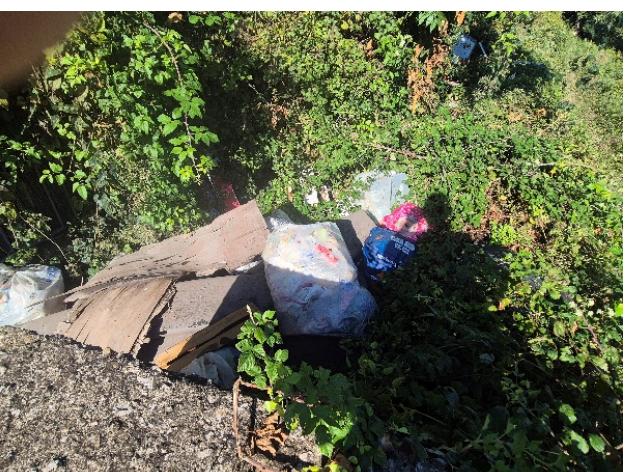
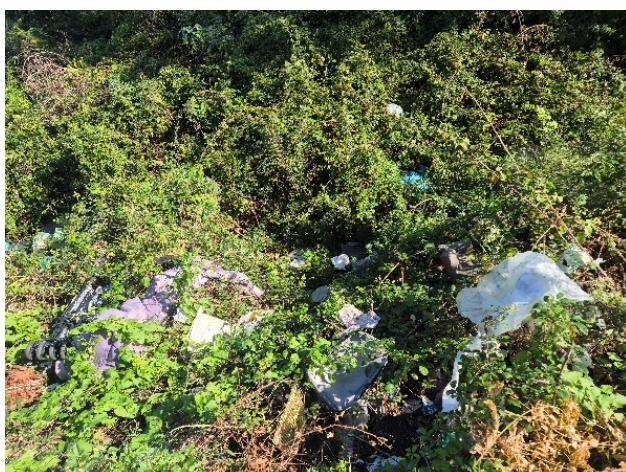
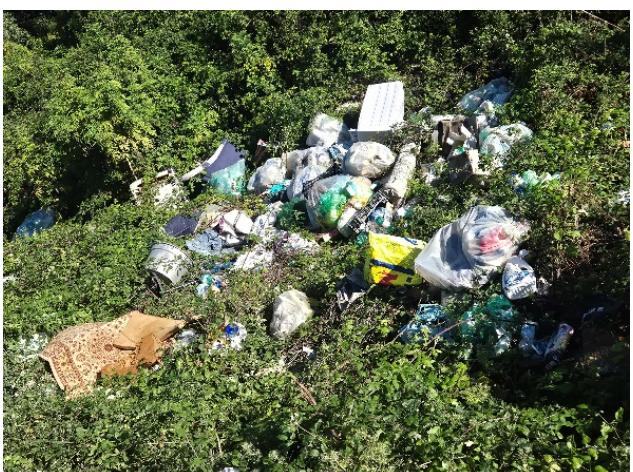
Documentazione fotografica

Osservazione	Presenza
Rifiuti sparsi e misti	✓
Combustioni recenti/in corso	✗ No
Presenza di MCA*	✗ No
Odori percepiti	✗ No
Percolato/Contaminazione suolo	✗ No

Il rifiuto è sparso su tutta la parte dell'argine del fiume Volturno che scorre parallelo alla Via Pomerio, in particolare nella zona relativa al parcheggio delle autovetture vi è una elevata concentrazione di abbandoni sotto la scarpata. Il sito si presta all'installazione di foto trappole.
