SCHEDA TECNICA – SOPRALLUOGO RIFIUTI ABBANDONATI

IDENTIFICAZIONE DEL CUMULO

<i>Data Sopralluogo</i>	07 ottobre 2025
<i>Data prevista rimozione rifiuti</i>	17 novembre 2025 – da verificare avvenuta rimozione
<i>Comune / Località</i>	Terzigno (NA) Via Vicinale delle Nespole traversa della Strada Provinciale Zabatta
<i>Coordinate Cumulo</i>	Nord: 40.789520; Est: 14.478503
<i>Codice SMA</i>	NA002179
<i>Accessibilità</i>	Facile
<i>Contesto Ambientale</i>	zona Agricola; vicinanza a strada

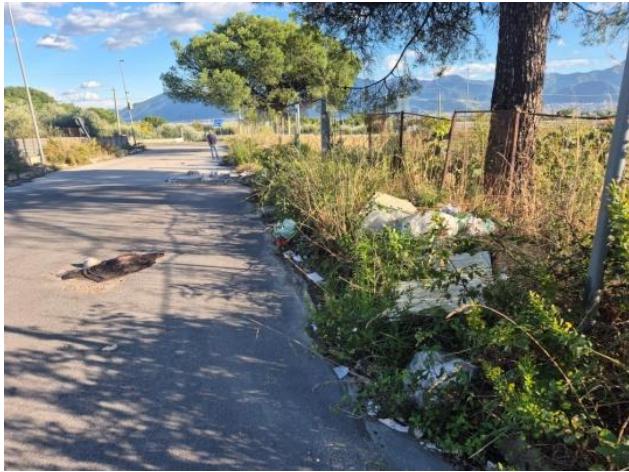
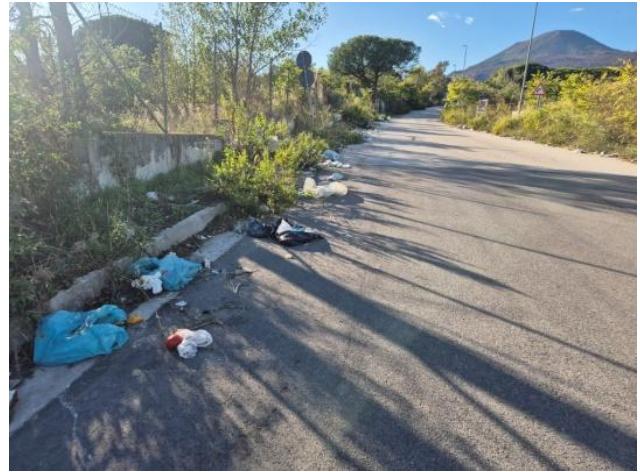
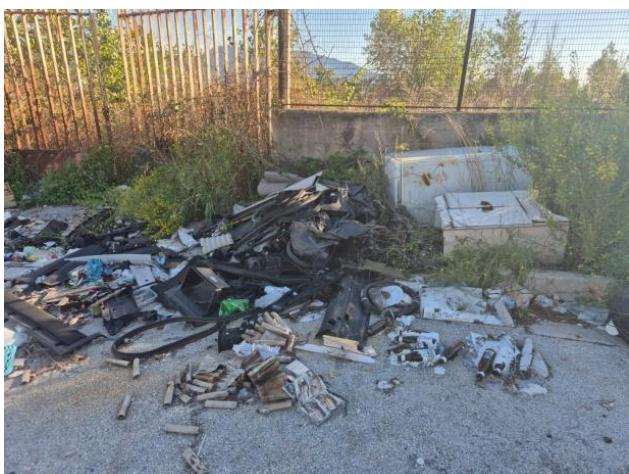
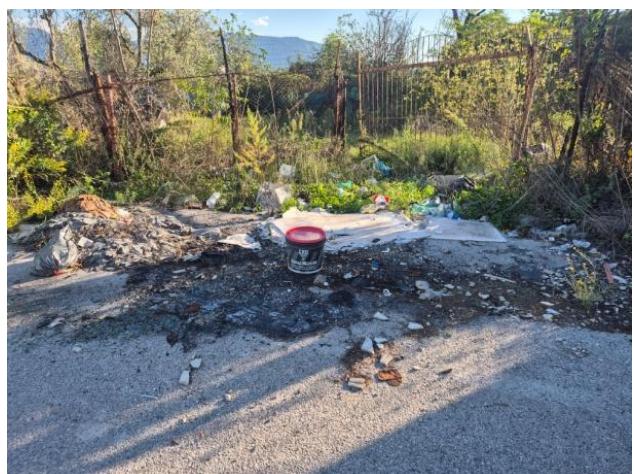
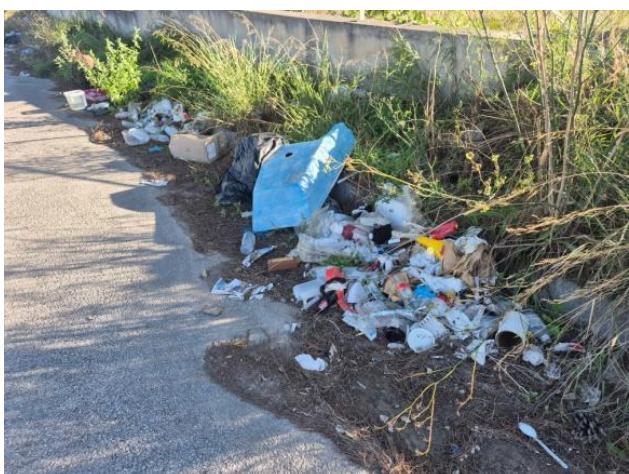
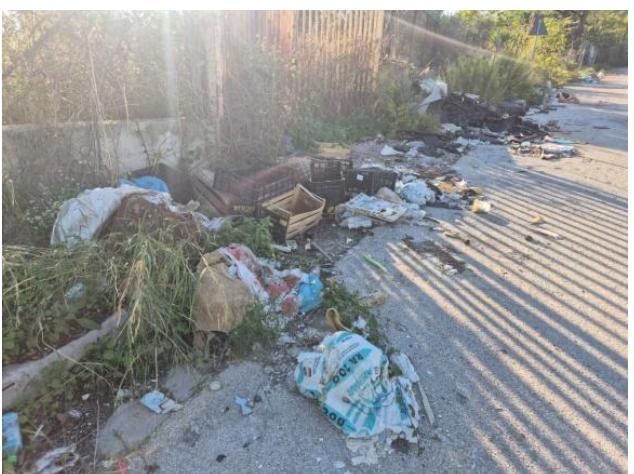
Documentazione fotografica

Osservazione	Presenza
Rifiuti sparsi e misti	✓
Combustioni recenti/in corso	✓ Sì
Presenza di MCA	✗ No
Odori percepiti	✗ No
Percolato/Contaminazione suolo	✗ No

Il rifiuto è sparso su tutta la lunghezza della Via Vicinale delle Nespole. Il sito si presta all'installazione di telecamere e/o foto trappole. Si fa presente che all'imbocco della Via è presente un impianto di video sorveglianza.
