SCHEDA TECNICA – SOPRALLUOGO RIFIUTI ABBANDONATI

IDENTIFICAZIONE DEL CUMULO

Data Sopralluogo	07 ottobre 2025
Data prevista rimozione rifiuti	24 novembre 2025 – da verificare avvenuta rimozione
Comune / Località	Terzigno (NA) Via Mauro Bordo traversa di Strada Provinciale Zabatta
Coordinate Cumulo	Nord: 40.792811; Est: 14.485186
Codice SMA	MS042259
Accessibilità	Facile
Contesto Ambientale	zona Agricola; vicinanza a strada

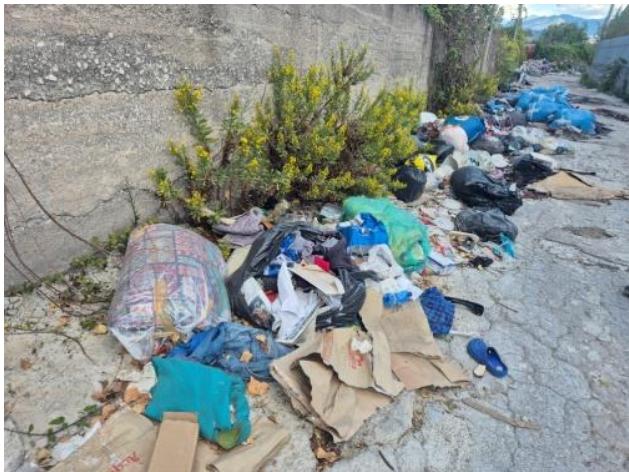
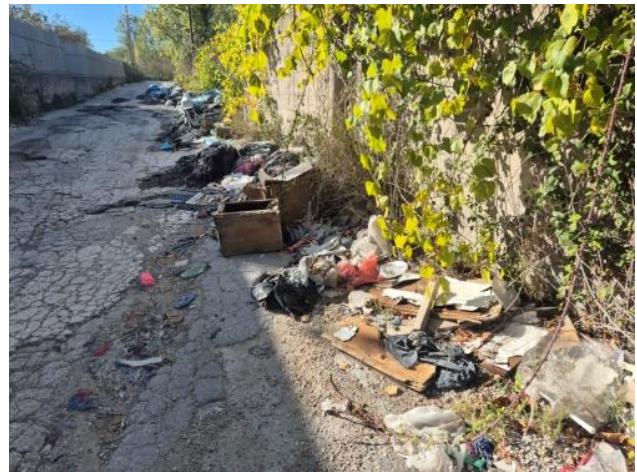
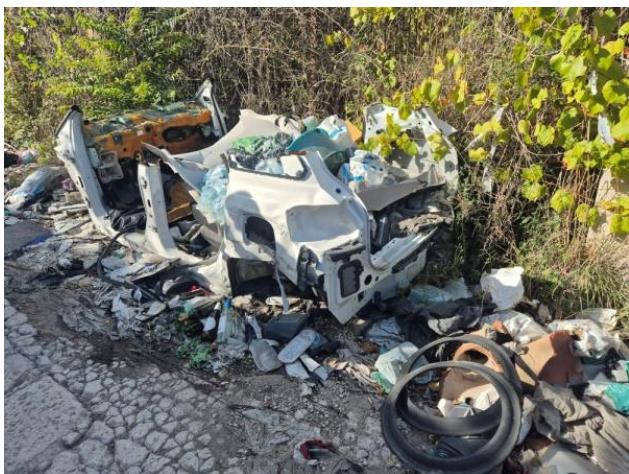
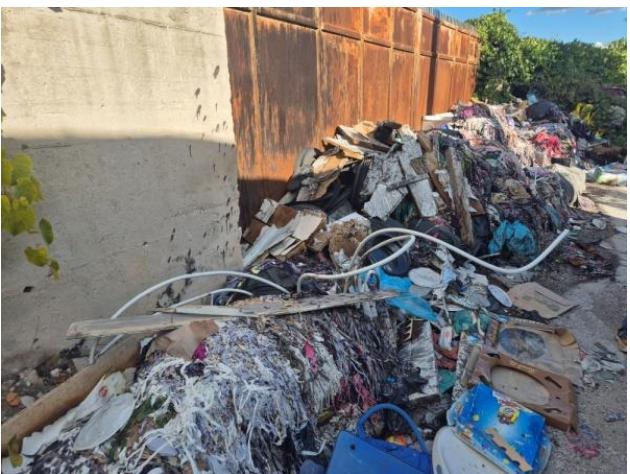
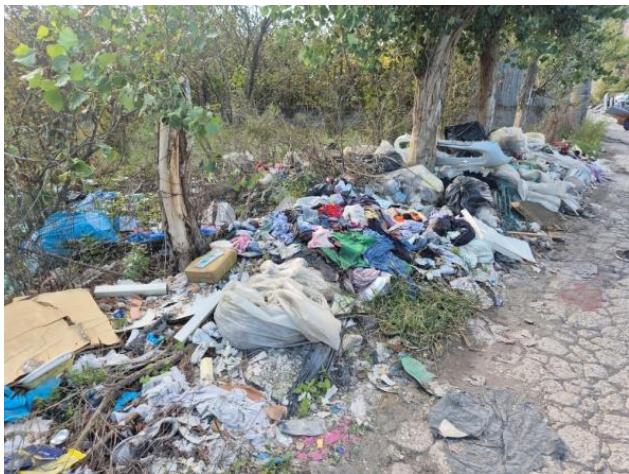
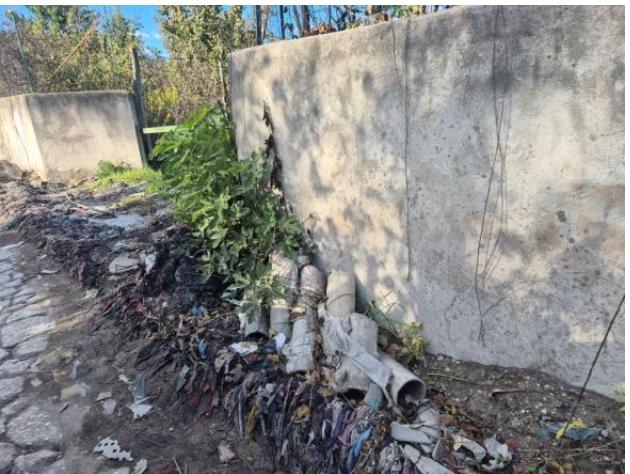
Documentazione fotografica

Osservazione	Presenza
Rifiuti sparsi e misti	✓
Combustioni recenti/in corso	✓ Sì
Presenza di *MCA	✓ Sì
Odori percepiti	✗ No
Percolato/Contaminazione suolo	✗ No

Il rifiuto è sparso su tutta la lunghezza della Via Mauro Bordo traversa di Strada Provinciale Zabatta. Il sito si presta all'installazione di telecamere e/o foto trappole. Si fa presente che all'inizio della via è presente un impianto di video sorveglianza.
