SCHEDA TECNICA – SOPRALLUOGO RIFIUTI ABBANDONATI

Data trasmissione documento	21/11/25
Protocollo	35/17-6-11-3

Data Sopralluogo	25 settembre 2025
Data prevista rimozione rifiuti	21 novembre 2025 – da verificare avvenuta rimozione
Comune / Località	Comune di Aversa (CE) Via Cappuccini
Coordinate Cumulo	Nord:40.955197; Est:14.201222; Nord: 40.954316; Est: 14.201033
Codice SMA	MANA0046
Accessibilità	Facile
Contesto Ambientale	zona Agricola; vicinanza a strada

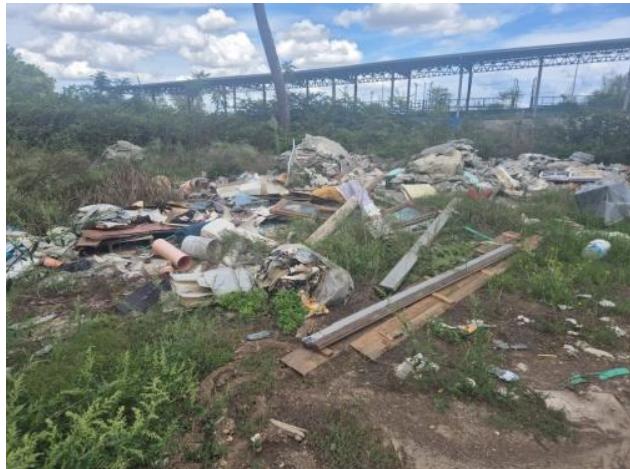
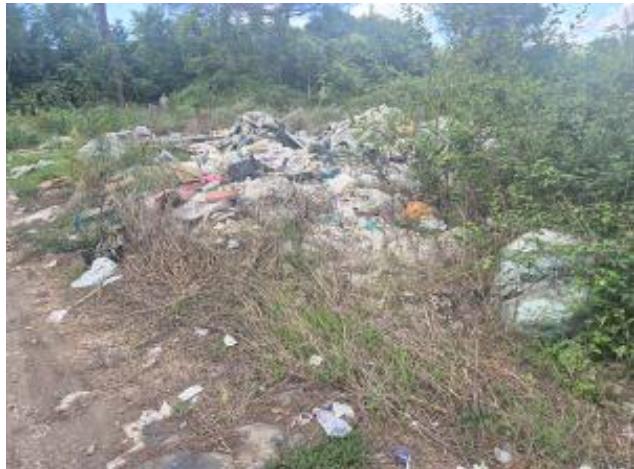
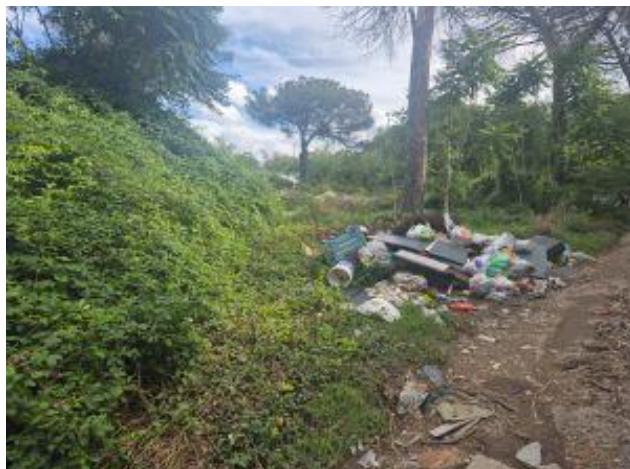
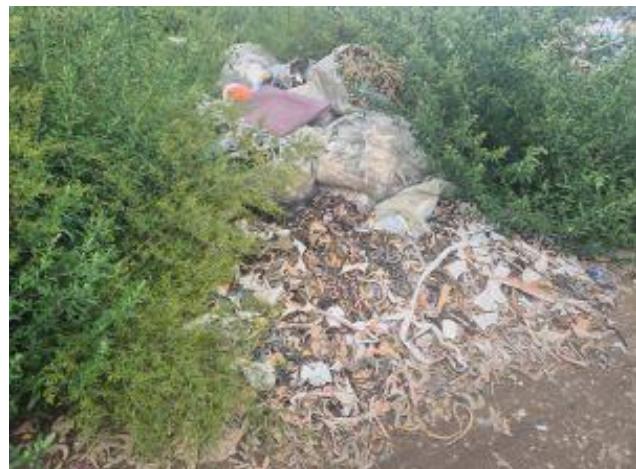
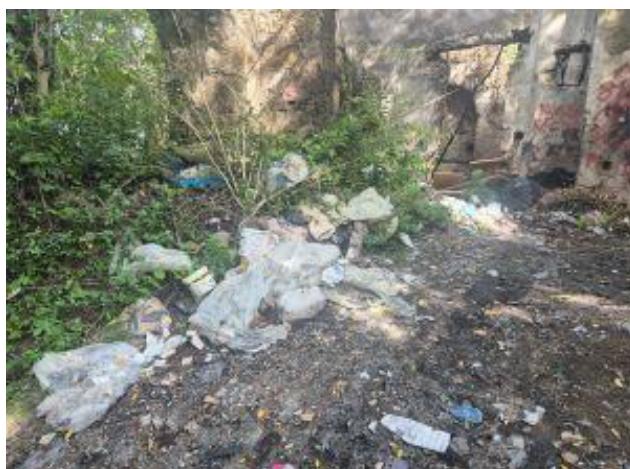
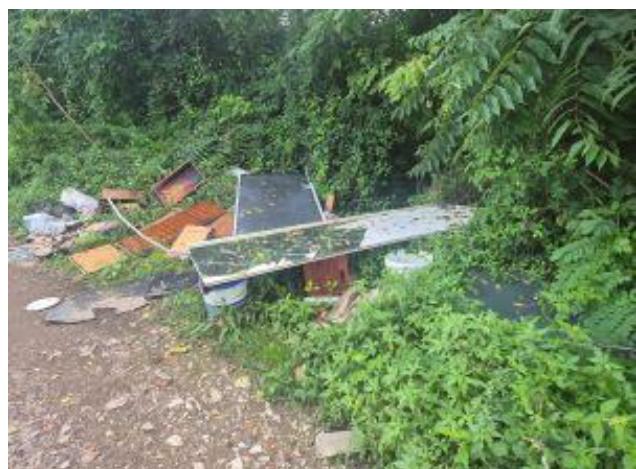
Documentazione fotografica

Tipologia Rifiuto	Descrizione	Volume stimato m ³
Inerti da demolizione	calcinacci, cemento, mattoni, guaina	5
Inerti da demolizione	Cartongesso	40
Rifiuti Ingombranti:	mobili, materassi, elettrodomestici	37
Rifiuti urbani indifferenziati:		63
Rifiuti organici/verde	sfalci/potature	7
Pneumatici fuori uso		10 (numero)
Veicoli o parti di veicoli	carcassa autovettura	1 (numero)
Altro	contenitori per vernici	1

Osservazione	Presenza
Rifiuti sparsi e misti	✓
Combustioni recenti/in corso	✗ No
Presenza di MCA	✗ No
Odori percepiti	✗ No
Percolato/Contaminazione suolo	✗ No

Il rifiuto è sparso sulla via dei Cappuccini, nelle vicinanze dei resti del convento dei Frati Cappuccini. Il sito si presta all'installazione di telecamere e foto trappole.
