SCHEDA TECNICA – SOPRALLUOGO RIFIUTI ABBANDONATI

Data trasmissione documento	28/11/25
Protocollo	35/17-6-13-5

<i>Data Sopralluogo</i>	17 settembre 2025
<i>Data prevista rimozione rifiuti</i>	09 dicembre 2025 – da verificare avvenuta rimozione
<i>Comune / Località</i>	Castel Volturno (CE) SP261 cavalcavia su Via Domiziana SS7qtr
<i>Coordinate Cumulo</i>	Nord: 41.019579; Est: 13.97172
<i>Codice SMA</i>	MO039035
<i>Accessibilità</i>	Facile
<i>Contesto Ambientale</i>	zona Agricola; vicinanza a strada

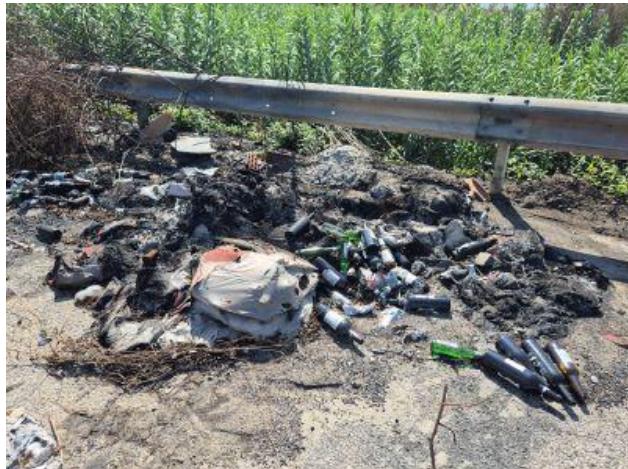
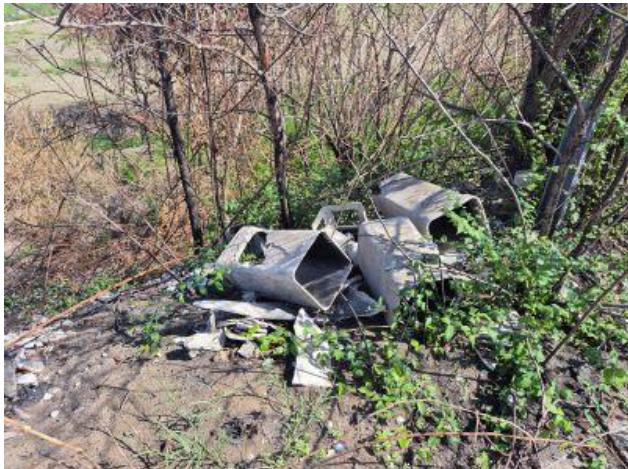
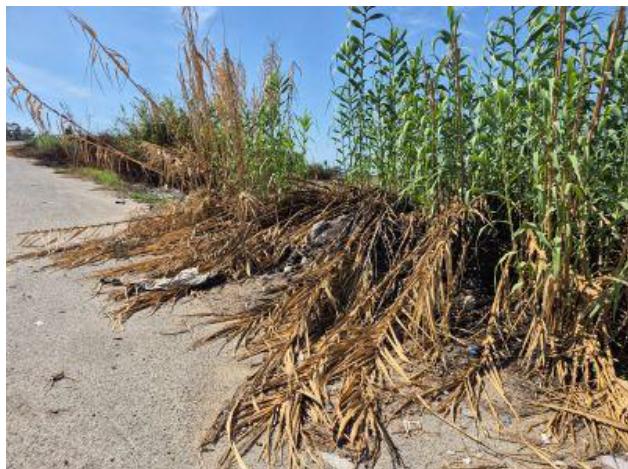
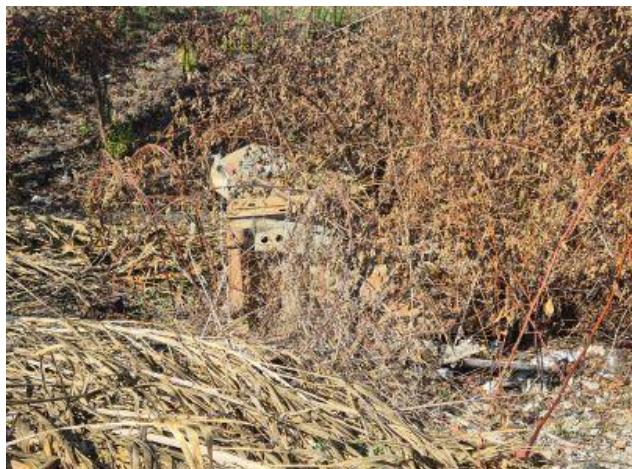
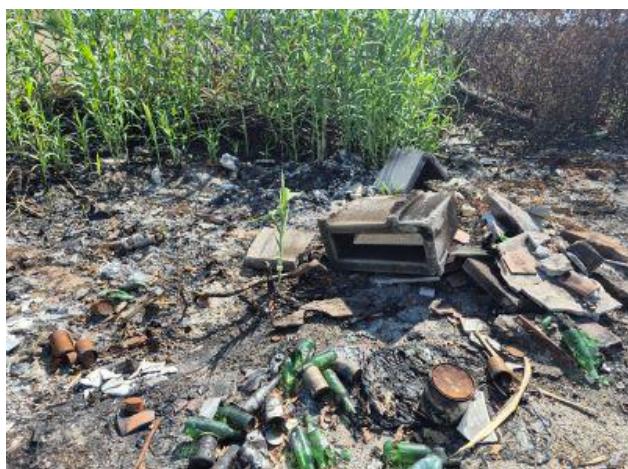
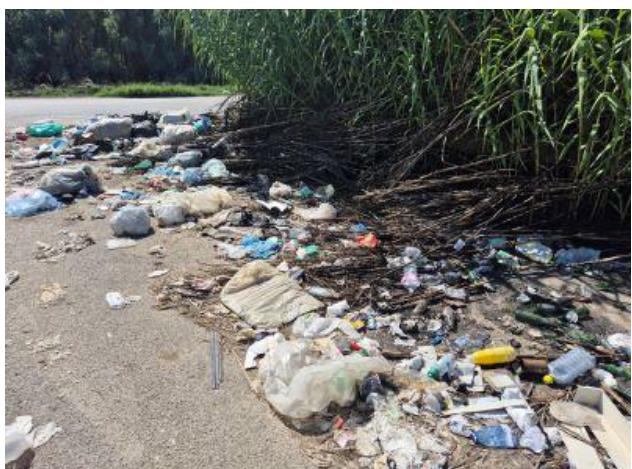
Documentazione fotografica

Osservazione	Presenza
Rifiuti sparsi e misti	✓ SI
Combustioni recenti/in corso	✓ SI
Presenza di MCA	✓ SI
Odori percepiti	✗ No
Percolato/Contaminazione suolo	✗ No

Il rifiuto è sparso lungo tutto il cavalcavia su Via Domiziana SS7qtr. per arrivare all'incrocio con la SP261. Inoltre, sulle scarpate si nota la presenza di carcasse di autovetture bruciate e tagliate oltre ad altri rifiuti combusti che non. Il sito si presta all'installazione di foto trappole
