## SCHEDA TECNICA – SOPRALLUOGO RIFIUTI ABBANDONATI

Data trasmissione documento	28/11/25
Protocollo	35/17-6-13-6

<i>Data Sopralluogo</i>	19 settembre 2025
<i>Data prevista rimozione rifiuti</i>	9 dicembre 2025 – da verificare avvenuta rimozione
<i>Comune / Località</i>	Casaluce (CE) traversa della Strada Provinciale 46.
<i>Coordinate Cumulo</i>	Nord: 41.035208; Est: 14.199604
<i>Codice SMA</i>	CE004948.
<i>Accessibilità</i>	Facile
<i>Contesto Ambientale</i>	zona Agricola; vicinanza a strada

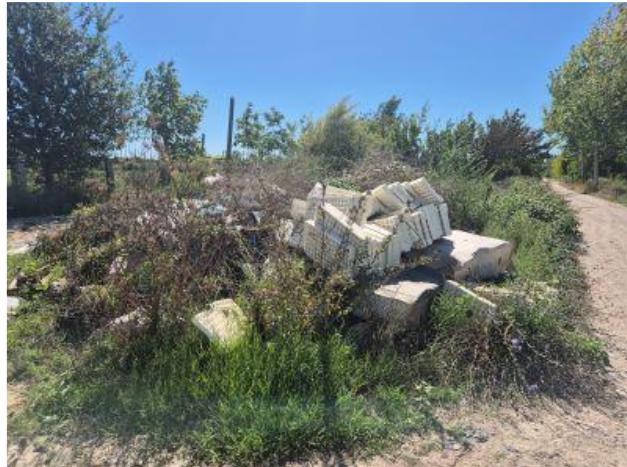
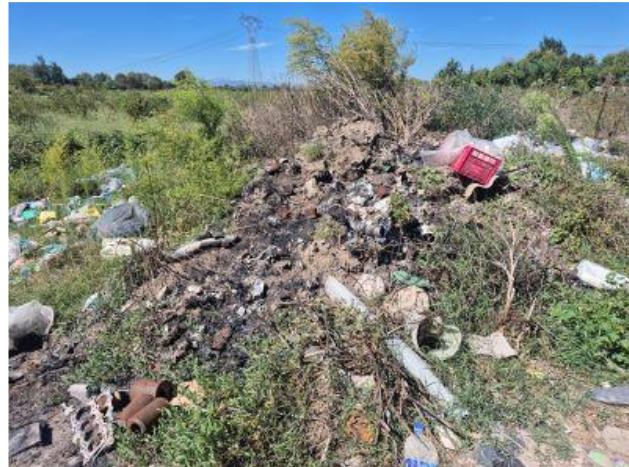
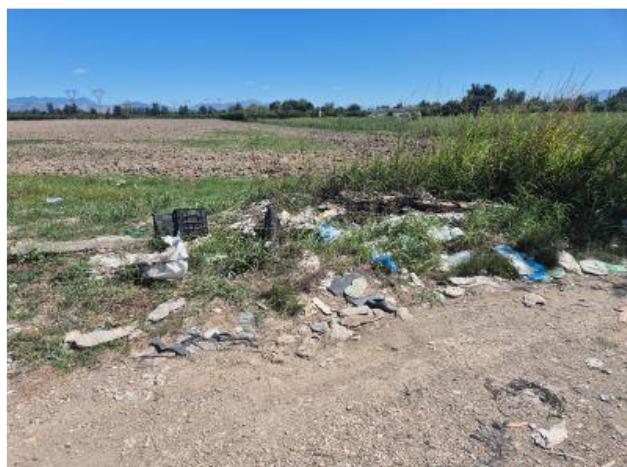
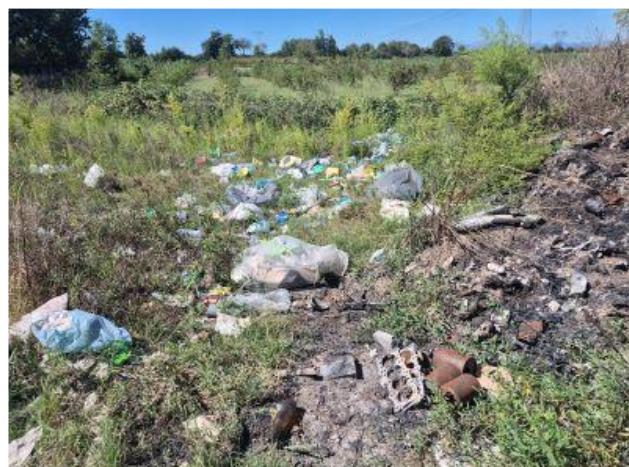
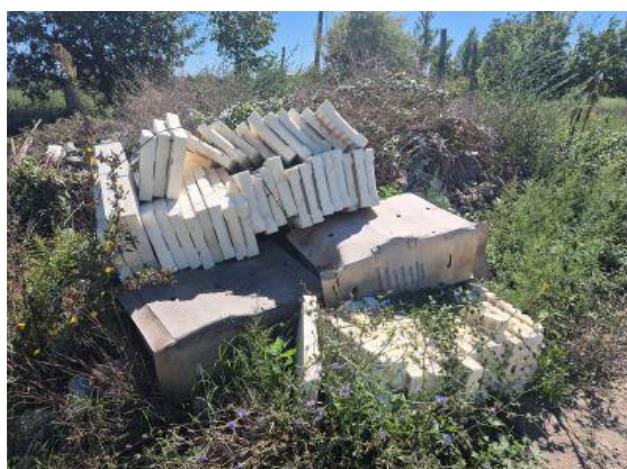
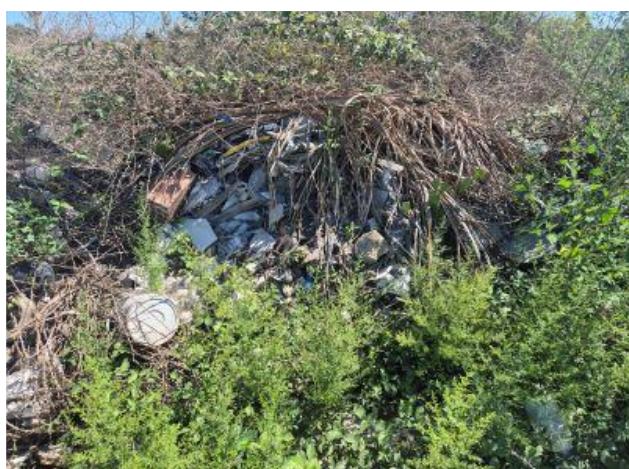
## Documentazione fotografica

Tipologia Rifiuto	Descrizione	Volume stimato m <sup>3</sup>
Inerti da demolizione	calcinacci, cemento, mattoni, guaina contaminati da combusti ed MCA*	12
Rifiuti urbani indifferenziati		6
Sfalcio da potatura		2

Osservazione	Presenza
Rifiuti sparsi e misti	✓ SI
Combustioni recenti/in corso	✓ SI
Presenza di MCA*	✓ SI
Odori percepiti	✗ No
Percolato/Contaminazione suolo	✗ No

\*MCA: materiali contenenti amianto

Il rifiuto è sparso su tutta la lunghezza della strada. Il sito si presta all'installazione di telecamere e foto trappole.
