SCHEDA TECNICA – SOPRALLUOGO RIFIUTI ABBANDONATI

Data trasmissione documento	24/11/25
Protocollo	35/17-6-12-5

Data Sopralluogo	23 settembre 2025
Data prevista rimozione rifiuti	26 novembre 2025 – da verificare avvenuta rimozione
Comune / Località	Mondragone (CE) strada sterrata senza nome
Coordinate Cumulo	Nord: 41.062468; Est: 13.928625
Codice SMA	CE008196.
Accessibilità	Facile
Contesto Ambientale	zona Agricola; vicinanza a strada

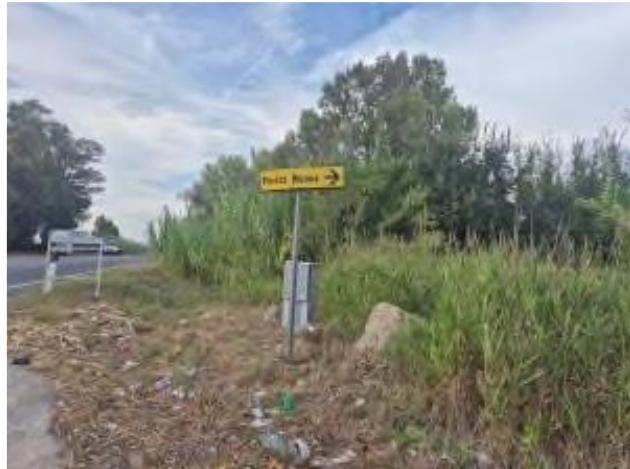
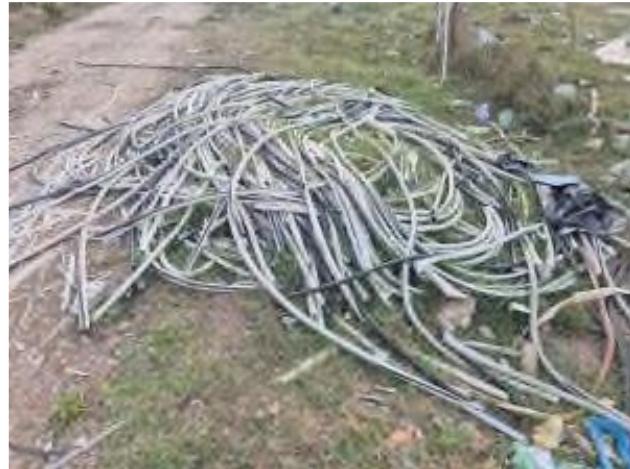
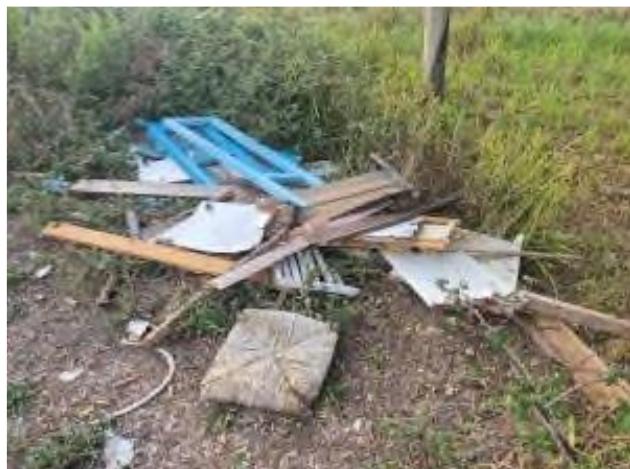
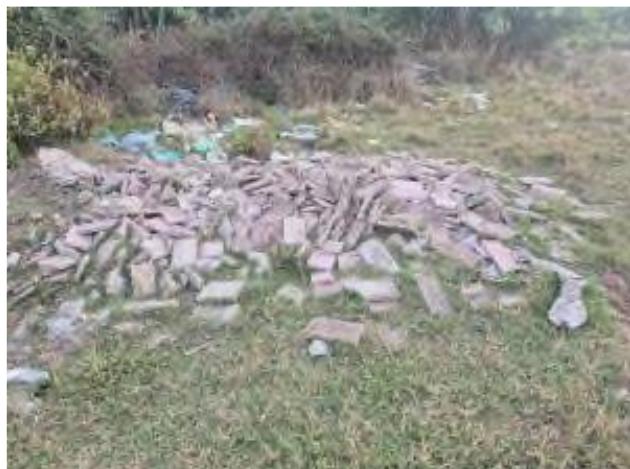
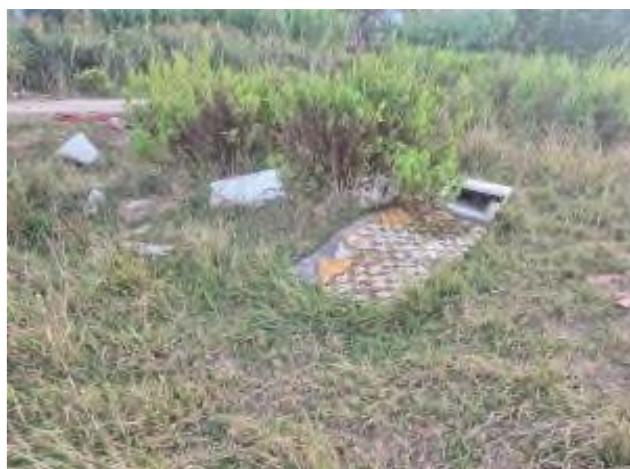
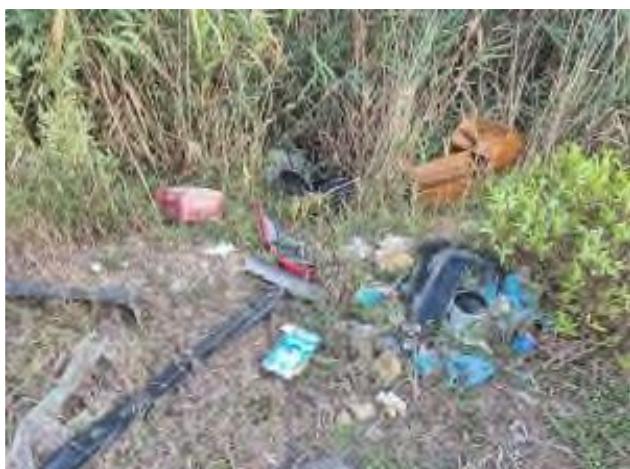
Documentazione fotografica

Il rifiuto è sparso su tutta la lunghezza della strada. Il sito si presta all'installazione di telecamere e foto trappole.
