## SCHEDA TECNICA – SOPRALLUOGO RIFIUTI ABBANDONATI

| Data Sopralluogo | 17 ottobre 2025 |
| Comune / Località | Napoli (NA), quartiere Pianura, traversa di Via Provinciale Montagna Spaccata |

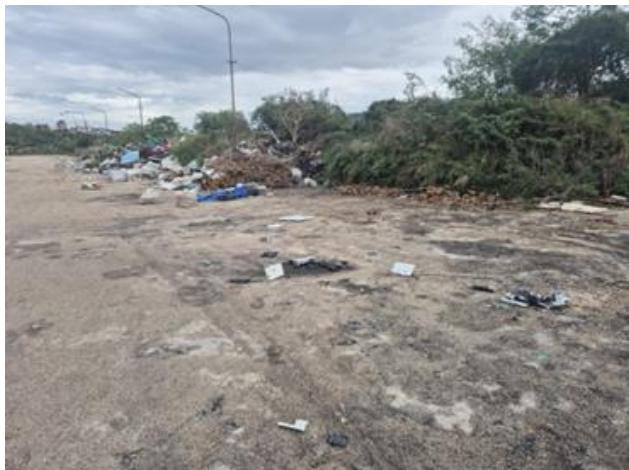
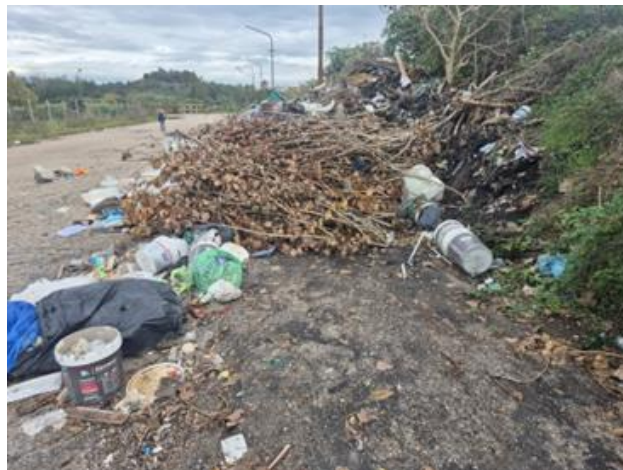
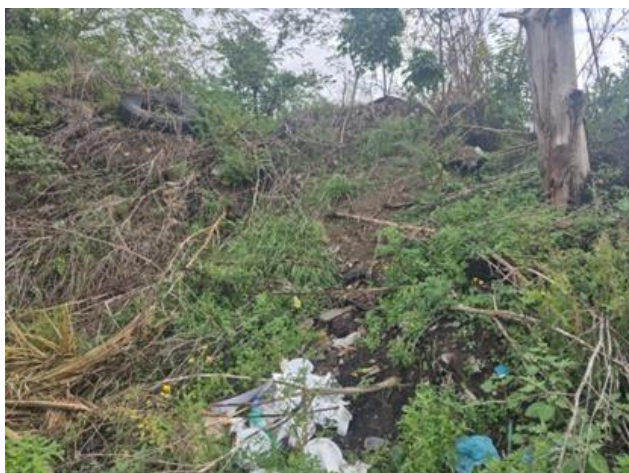
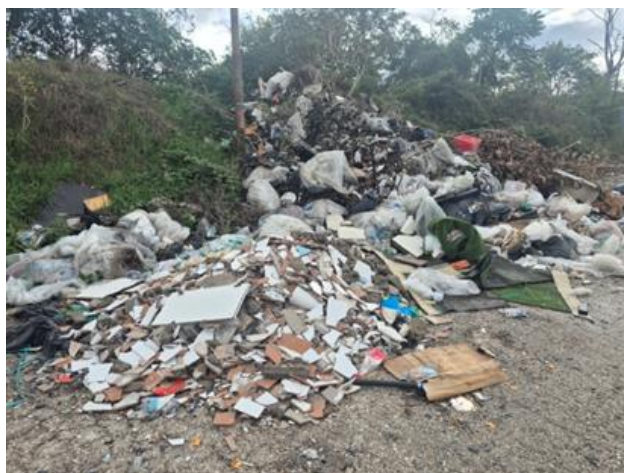
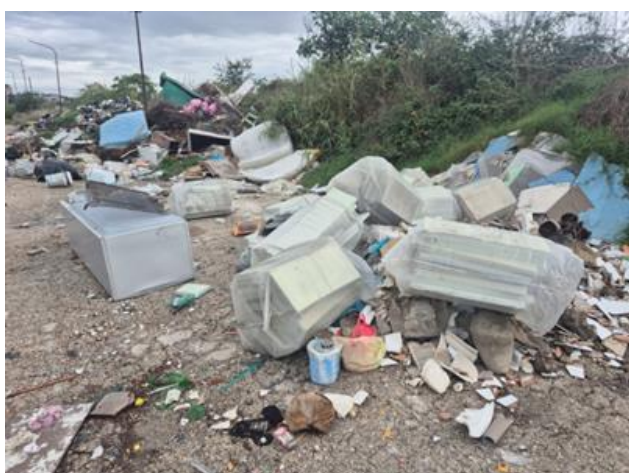
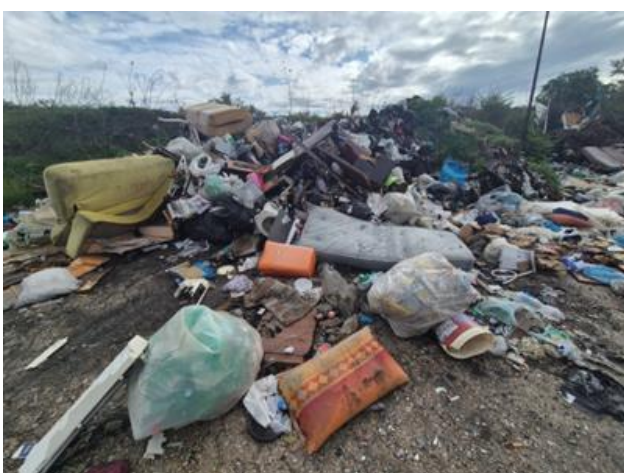
## Documentazione fotografica

| Osservazione | Presenza |
|---|---|
| Rifiuti sparsi e misti | ✓ SI |
| Combustioni recenti/in corso | ✓ SI |
| Presenza di MCA* | ✓ SI |

Il rifiuto è sparso su di una parte della strada summenzionata. Il sito si presta all'installazione di telecamere e/o foto trappole.
