SCHEDA TECNICA – SOPRALLUOGO RIFIUTI ABBANDONATI

Data trasmissione documento	29/09/25
Protocollo	35/17-6-2-3

<i>Data Sopralluogo</i>	05 settembre 2025
<i>Data prevista rimozione rifiuti</i>	01 ottobre 2025 – da verificare avvenuta rimozione
<i>Comune / Località</i>	Recale (CE) strada di comunicazione tra Via Ilaria Alpi con Via Ponteselice
<i>Coordinate Cumulo</i>	Nord: 41.05375; Est: 14.2954
<i>Codice SMA</i>	MA020717.
<i>Accessibilità</i>	Facile
<i>Contesto Ambientale</i>	zona Agricola; vicinanza strada

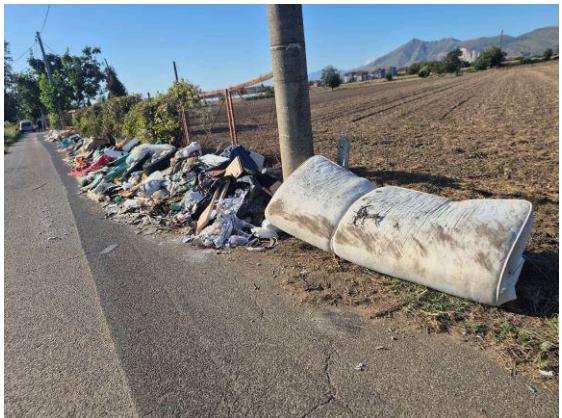
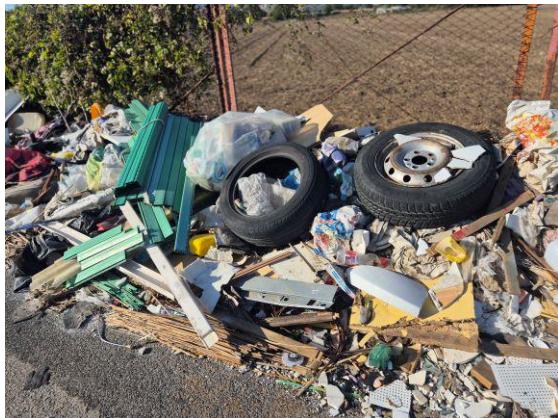
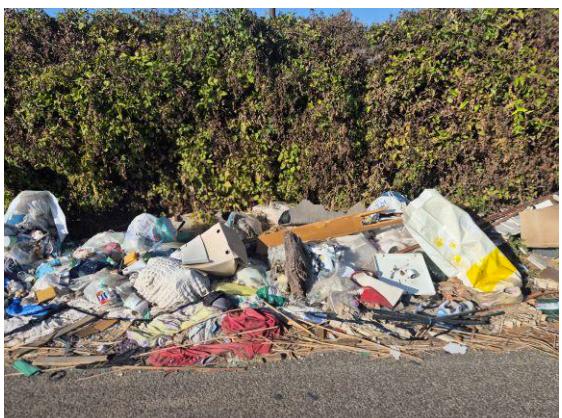
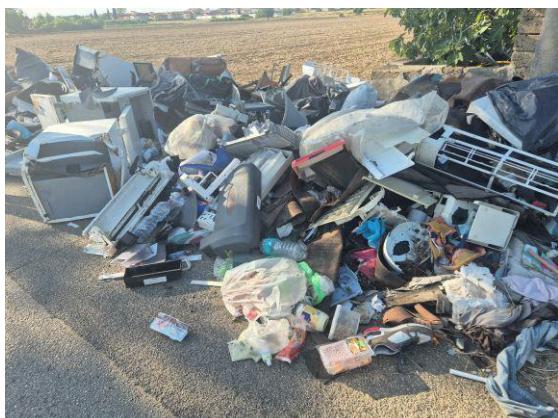
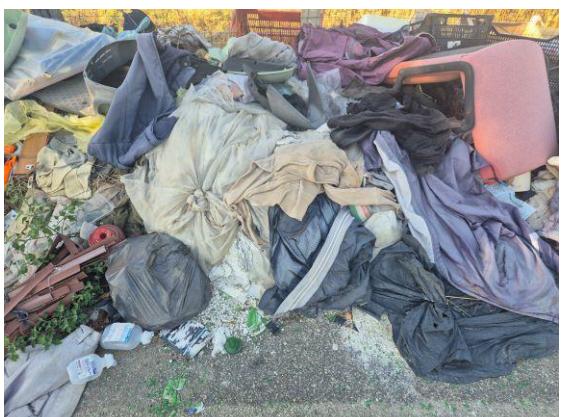
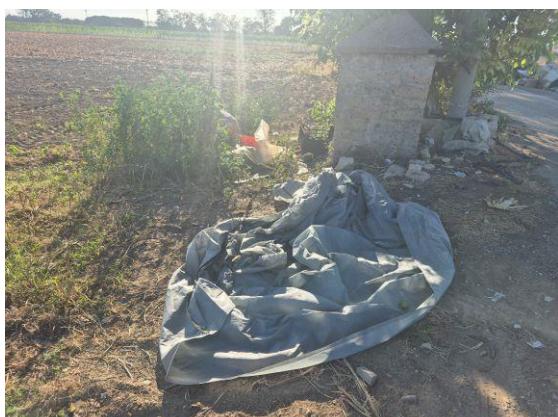
Documentazione fotografica

Tipologia Rifiuto	Descrizione	Volume stimato m ³
Inerti da demolizione	calcinacci, cemento, mattoni	2
Inerti	guaina	3
Rifiuti ingombranti:	mobili, materassi, elettrodomestici	47
Rifiuti misti indifferenziati:		48
Pneumatici fuori uso		5 (numero)
Rifiuti pericolosi: amianto (MCA*)	canna fumaria	0,5

Osservazione	Presenza
Rifiuti sparsi e misti	✓ si
Combustioni recenti/in corso	✗ No
Presenza di MCA	✓ si
Odori percepiti	✗ No
Percolato/Contaminazione suolo	✗ No

Il rifiuto è sparso su tutta la lunghezza della strada di collegamento tra la Via Ilaria Alpi e Via Ponteselice. Si è notata la presenza di telecamere installate su via Ilaria Alpi, nella parte di accesso alla strada d'interesse. Infine, il sito si presta all'installazione di foto trappole.
