## SCHEDA TECNICA – SOPRALLUOGO RIFIUTI ABBANDONATI

<i>Data Sopralluogo</i>	04 settembre 2025
<i>Data prevista rimozione rifiuti</i>	07 ottobre 2025 – da verificare avvenuta rimozione
<i>Comune / Località</i>	Villa Literno (CE) sotto cavalcavia Via Domiziana – SS. 7qtr
<i>Coordinate Cumulo</i>	Nord: 40.984315; Est: 14.019258
<i>Codice SMA</i>	MO042047
<i>Accessibilità</i>	Facile
<i>Contesto Ambientale</i>	zona Agricola; vicinanza strada

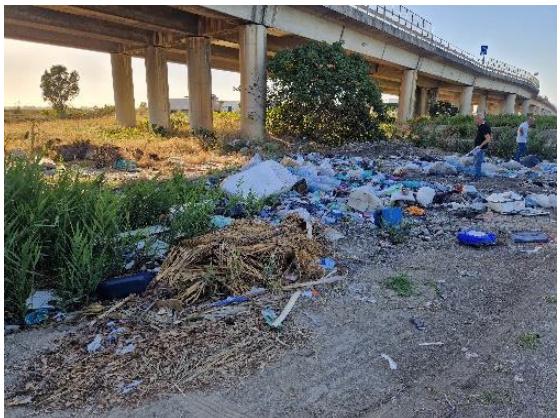
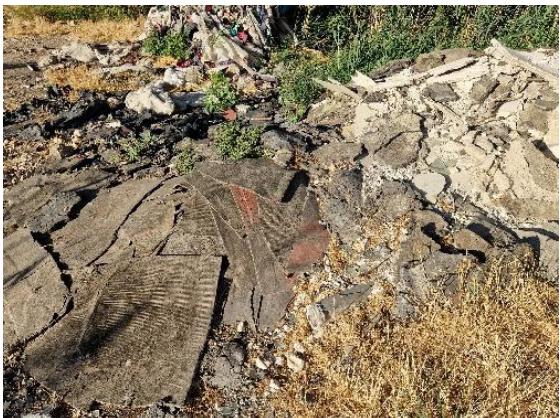
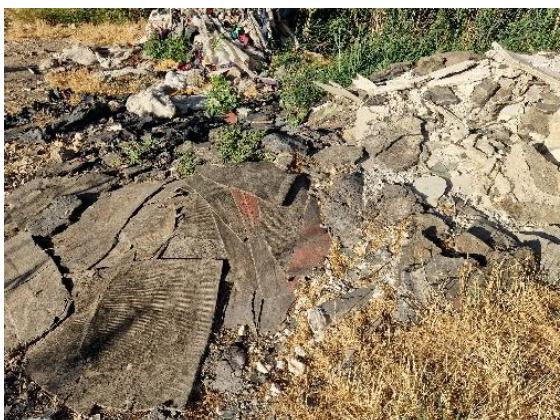
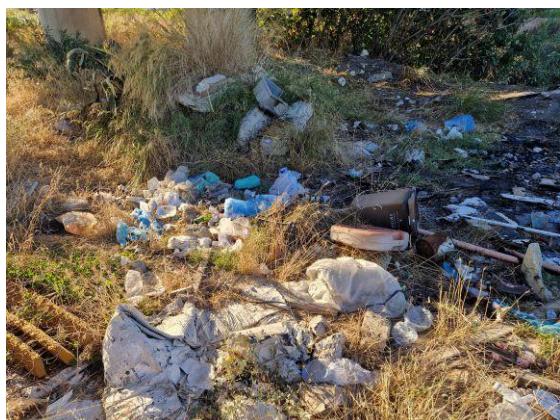
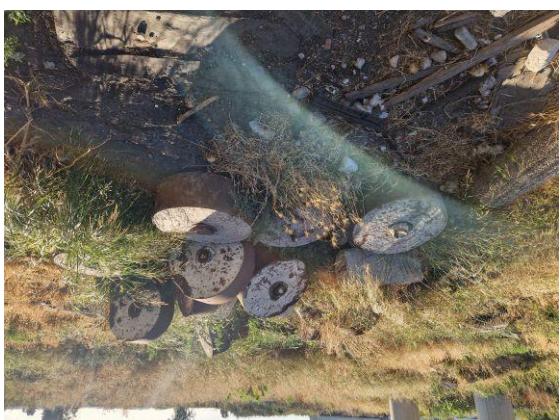
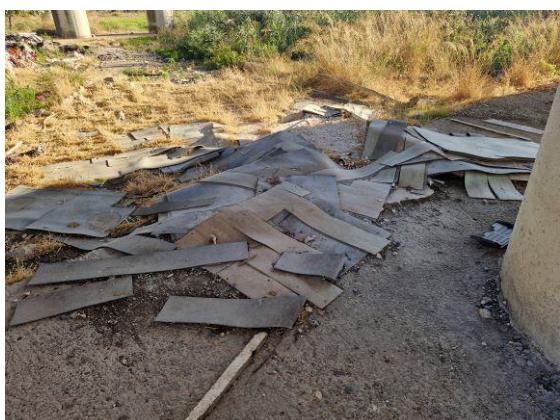
## Documentazione fotografica

Cumulo	Lunghezza m	Larghezza m	Altezza media m	Superficie coperta m <sup>2</sup>
Cumulo	~50	~10	0,14	~500

Tipologia Rifiuto	Descrizione	Volume stimato m <sup>3</sup>
Inerti da demolizione	Calcinacci, cemento, mattoni, guaina	15
Inerti	contaminato da MCA*	2
Inerti	Guaina bituminosa	8
Rifiuti urbani indifferenziati		45
Pneumatici fuori uso		6 (numero)

Osservazione	Presenza
Rifiuti sparsi e misti	✓
Combustioni recenti/in corso	✗ No
Presenza di MCA	✓ Sì
Odori percepiti	✗ No
Percolato/Contaminazione suolo	✗ No

Il rifiuto è sparso su tutta l'area di interesse. Sono presenti telecamere installate lungo la strada principale ed il sito si presta all'installazione di foto trappole.
