COMUNE DI PIZZONE (IS)

DESCRIZIONE DEI LUOGHI E GEOLOGIA

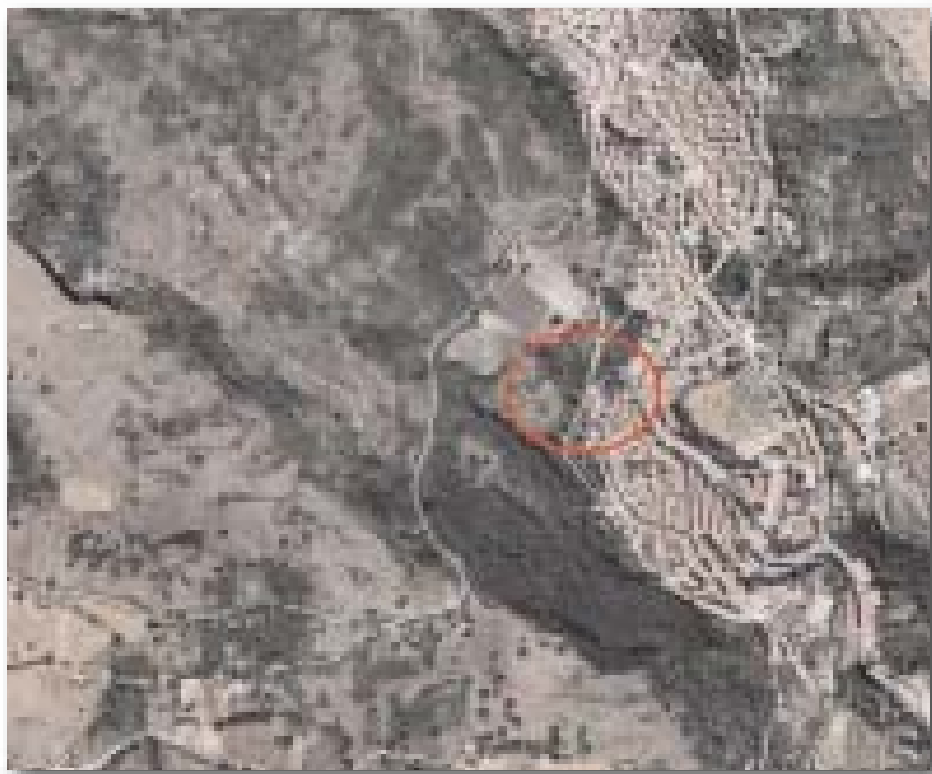
Figura 1.4.17: Ortofotocarta dell'abitato di Castelmauro; in rosso è evidenziata l'area interessata dai fenomeni franosi.

L'area in esame (Figura 1.4.17) è stata interessata, nel corso dell'evento alluvionale, dalla preoccupante riattivazione di un fenomeno gravitativo preesistente, per il monitoraggio del quale sono già stati realizzati sondaggi per la posa di inclinometri e piezometri. La zona di corona della frana dovrebbe coincidere con la scarpata ad ovest delle abitazioni lesionate. Fra le cause predisponenti del dissesto, oltre alla pendenza del

La riattivazione del movimento ha provocato lesioni diffuse nelle abitazioni del settore di abitato nei pressi della farmacia e di Via Annunziata (Figura 1.4.18) e in alcuni edifici posti nei pressi della presumibile corona di frana (Figura 1.4.19). L'amministrazione comunale ha già emesso un'ordinanza di sgombero di alcuni fabbricati, per la salvaguardia, in via cautelativa, della pubblica incolumità.

Per la messa in sicurezza dell'abitato, sia in attesa di realizzare interventi di tipo strutturale, ma anche per una futura programmazione territoriale deve essere valutata l'eventualità di adottare misure di salvaguardia preventiva, quali l'imposizione di vincoli urbanistici nelle nuove zone a rischio individuate, o, come già in parte effettuato, procedere allo sgombero delle abitazioni lesionate.

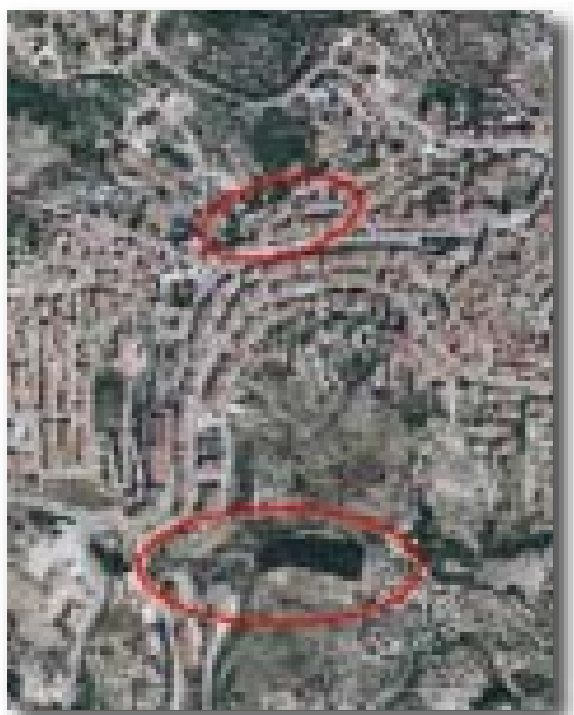
Figura 1.4.38: Ortofotocarta dell'abitato di Colletorto; in rosso sono evidenziate le aree interessate dai fenomeni franosi.

Nelle aree interessate dai dissesti (Figura 1.4.38), affiora un complesso costituito da brecce calcaree, calcari e calcareniti contenenti abbondanti intercalazioni marnose ed argillose, riferibile alla formazione del Flysch della Daunia Auctt., localmente ricoperti da detriti, colluvi e terreni di riporto di modesto spessore. La morfologia, prevalentemente di tipo collinare morbido, presenta apprezzabili discontinuità nell'energia del rilievo in corrispondenza delle principali incisioni ad est e sud dell'abitato, rispettivamente costituite dal vallone S. Rocco e dal Fosso S. Maria (affluente di sinistra del Fiume Fortore). Lungo tali rotture di pendio tendono ad originarsi movimenti gravitativi con diversa tipologia ed entità.

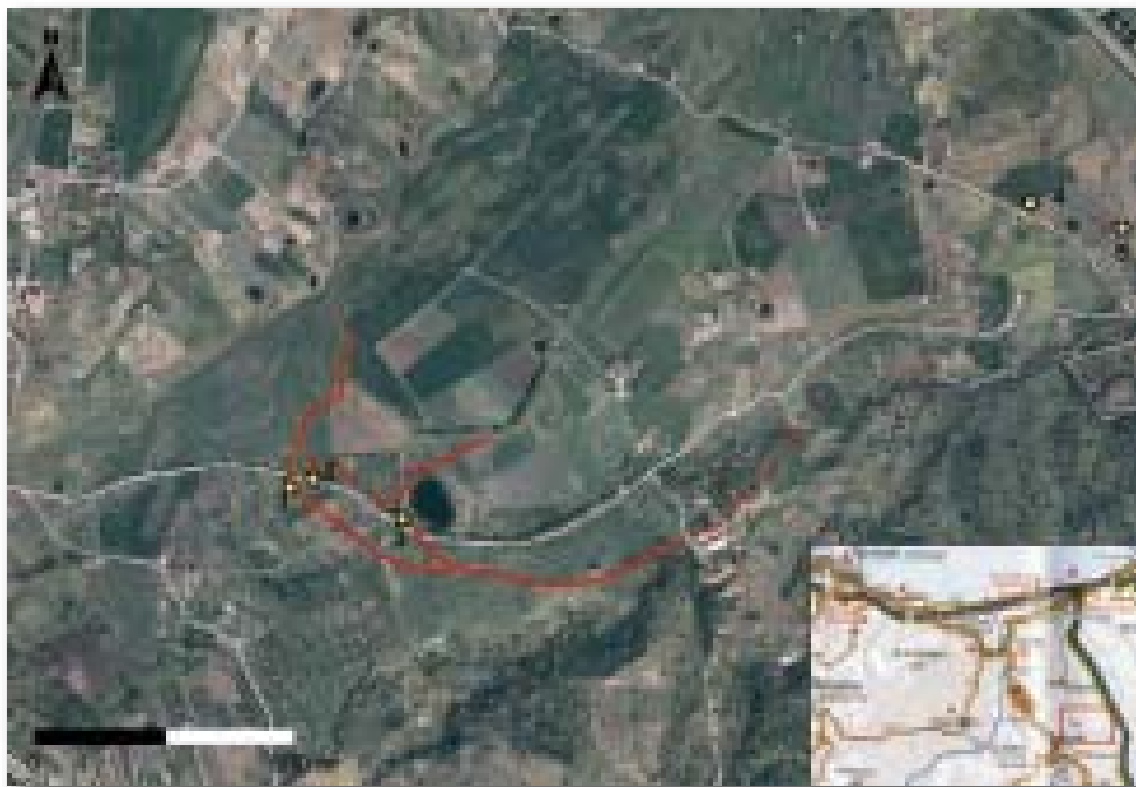
Il sopralluogo ha permesso di verificare in via speditiva i seguenti danni prodotti dal movimento sulle abitazioni e sulle infrastrutture lineari (strade e acquedotti) la cui ubicazione è riportata in Figura 2.2.8:

Figura 2.2.8 Ortofoto dell'area interessata dal movimento franoso e ubicazione delle fratture e dei principali danni alle strutture antropiche.

1. gravi lesioni su una casa ubicata sulla strada comunale e sui muri di delimitazione del giardino (Figura 2.2.10);
2. "tagli" in più tratti della suddetta strada comunale;

3. una frattura con apertura di circa 20 cm in corrispondenza dell'abbeveratoio presso il laghetto grande, che prosegue con una fessura nel terreno che si apre verso valle fino a circa 1 m con rigetto verticale di 1.5 m e profondità di circa 2.5 m. In corrispondenza di questa frattura è evidente il tensionamento degli apparati radicali di alcuni pini (Figura 2.2.11);

5. in diversi punti è stata danneggiata la rete acquedottistica. In particolare la condotta primaria posta al piede del versante è stata lesionata in più punti. Un'altra lesione ha colpito la condotta secondaria in corrispondenza della spalla sinistra della frana.

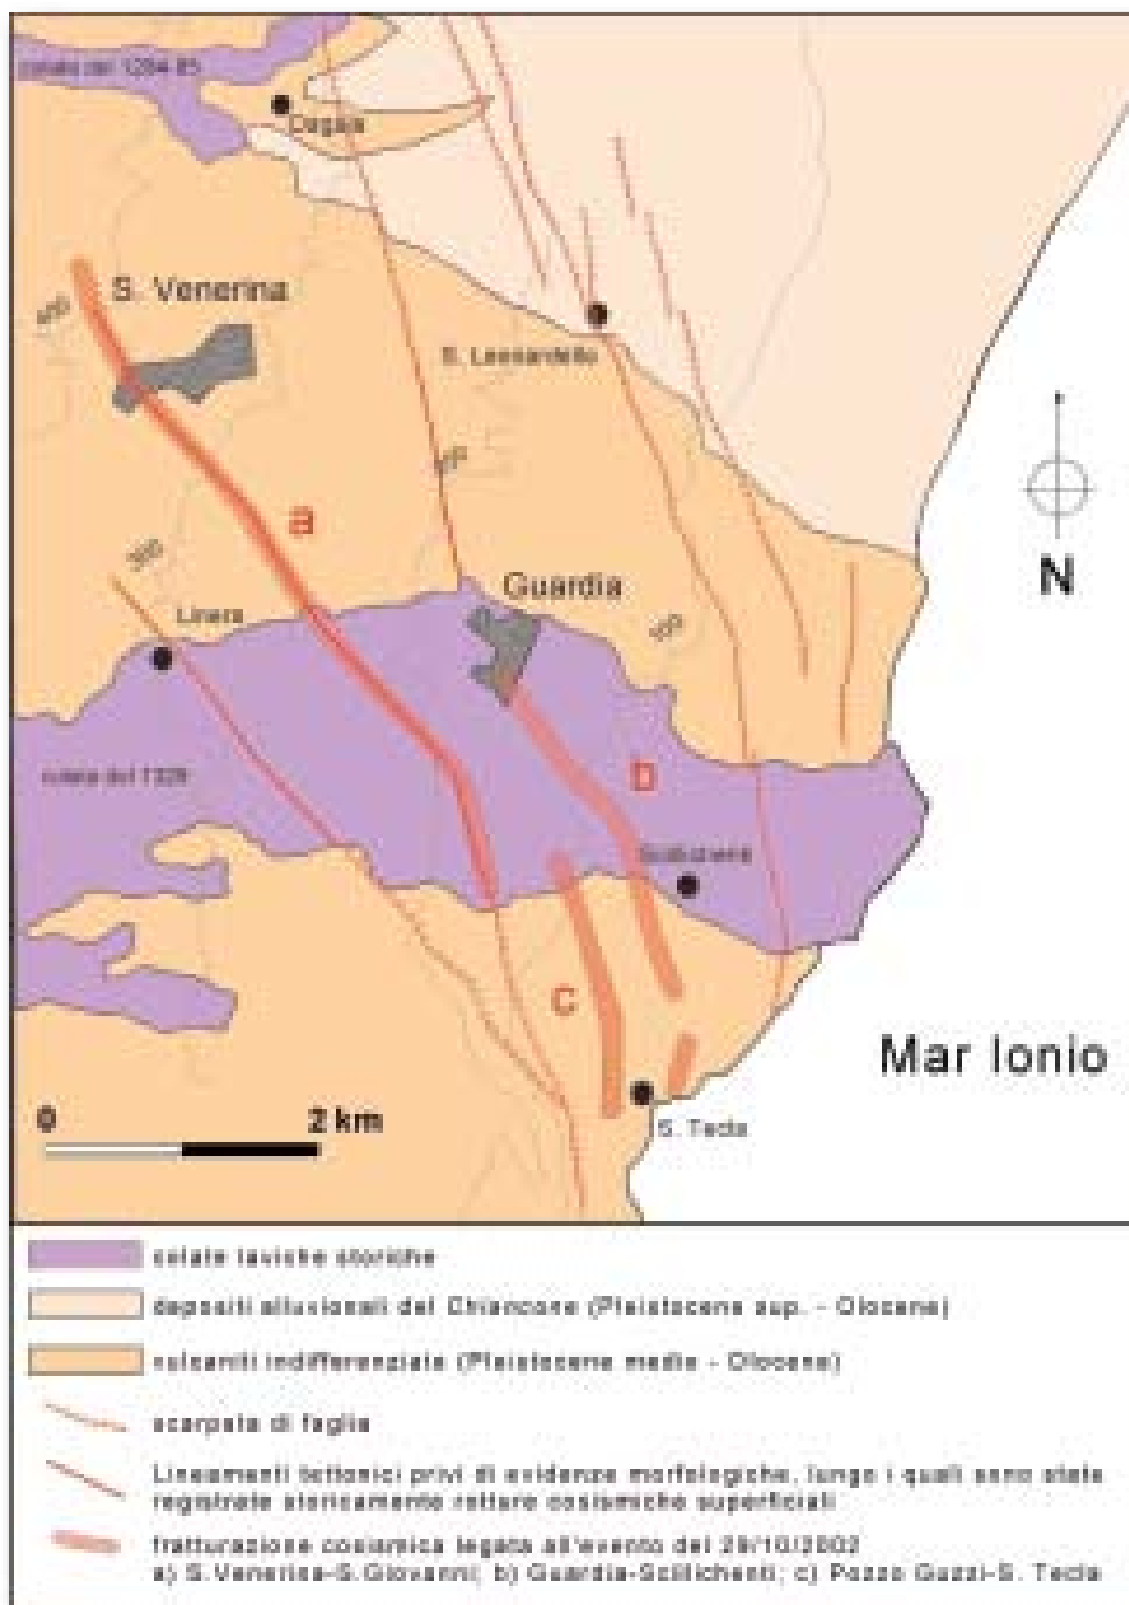
Gli effetti al suolo sono rappresentati da tre fasce di fratturazione superficiale, orientate NNO-SSE, ampie da pochi metri a una trentina di metri e lunghe fino a 5 km circa (a, b e c in Figura 2.3.2). La fascia più estesa si sviluppa dal centro abitato di S. Venerina fino alla porzione meridionale di Guardia (Figure 2.3.5, 2.3.6 e 2.3.7). Le altre due fasce sono state osservate nel territorio tra Guardia e S. Tecla (Figure 2.3.8). Le fratture del terreno, maggiormente evidenti in corrispondenza dei settori asfaltati, erano orientate prevalentemente con direzione N-S e raggiungevano un'apertura da millimetrica a centimetrica.

Figura 2.3.2: Carta geologica semplificata del settore interessato dall'evento sismico del 29/10/2002 (da Monaco et al. 1977, modificata) e zone di fratturazione cosismica.

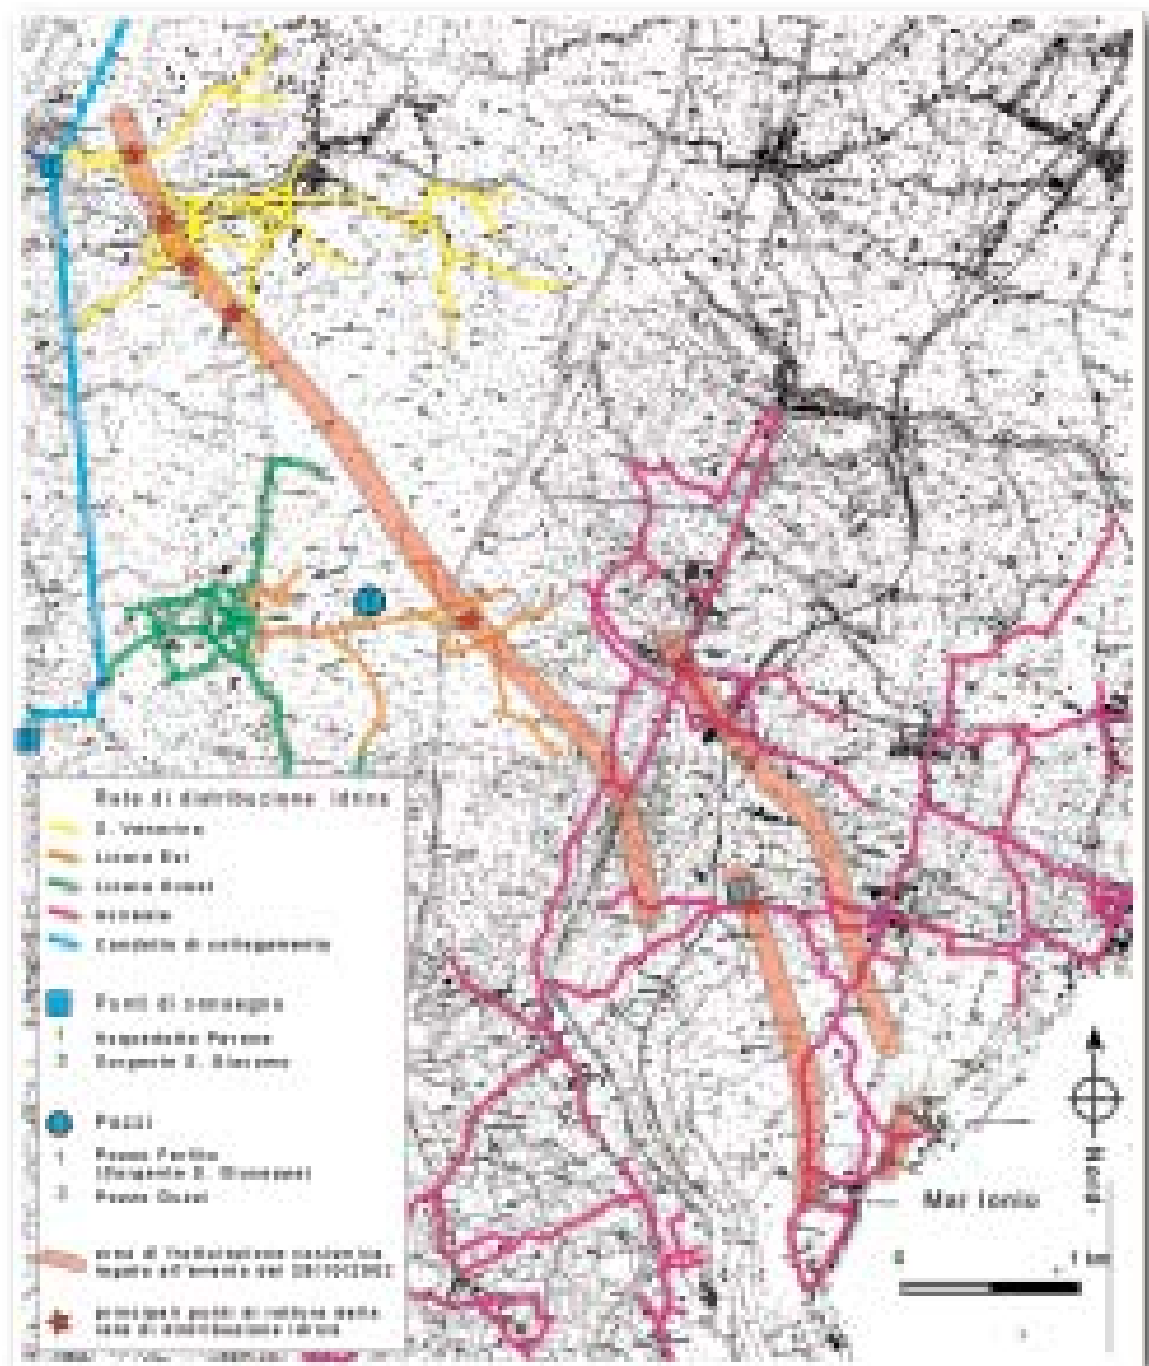
Alla seconda fascia di fratturazione, invece, sono connessi i danneggiamenti delle tubazioni della rete idrica osservati in località Scillichenti e in corrispondenza del vicino Pozzo Guzzi.

Figura 2.3.3: Schema della rete di distribuzione idrica e relativi danneggiamenti.

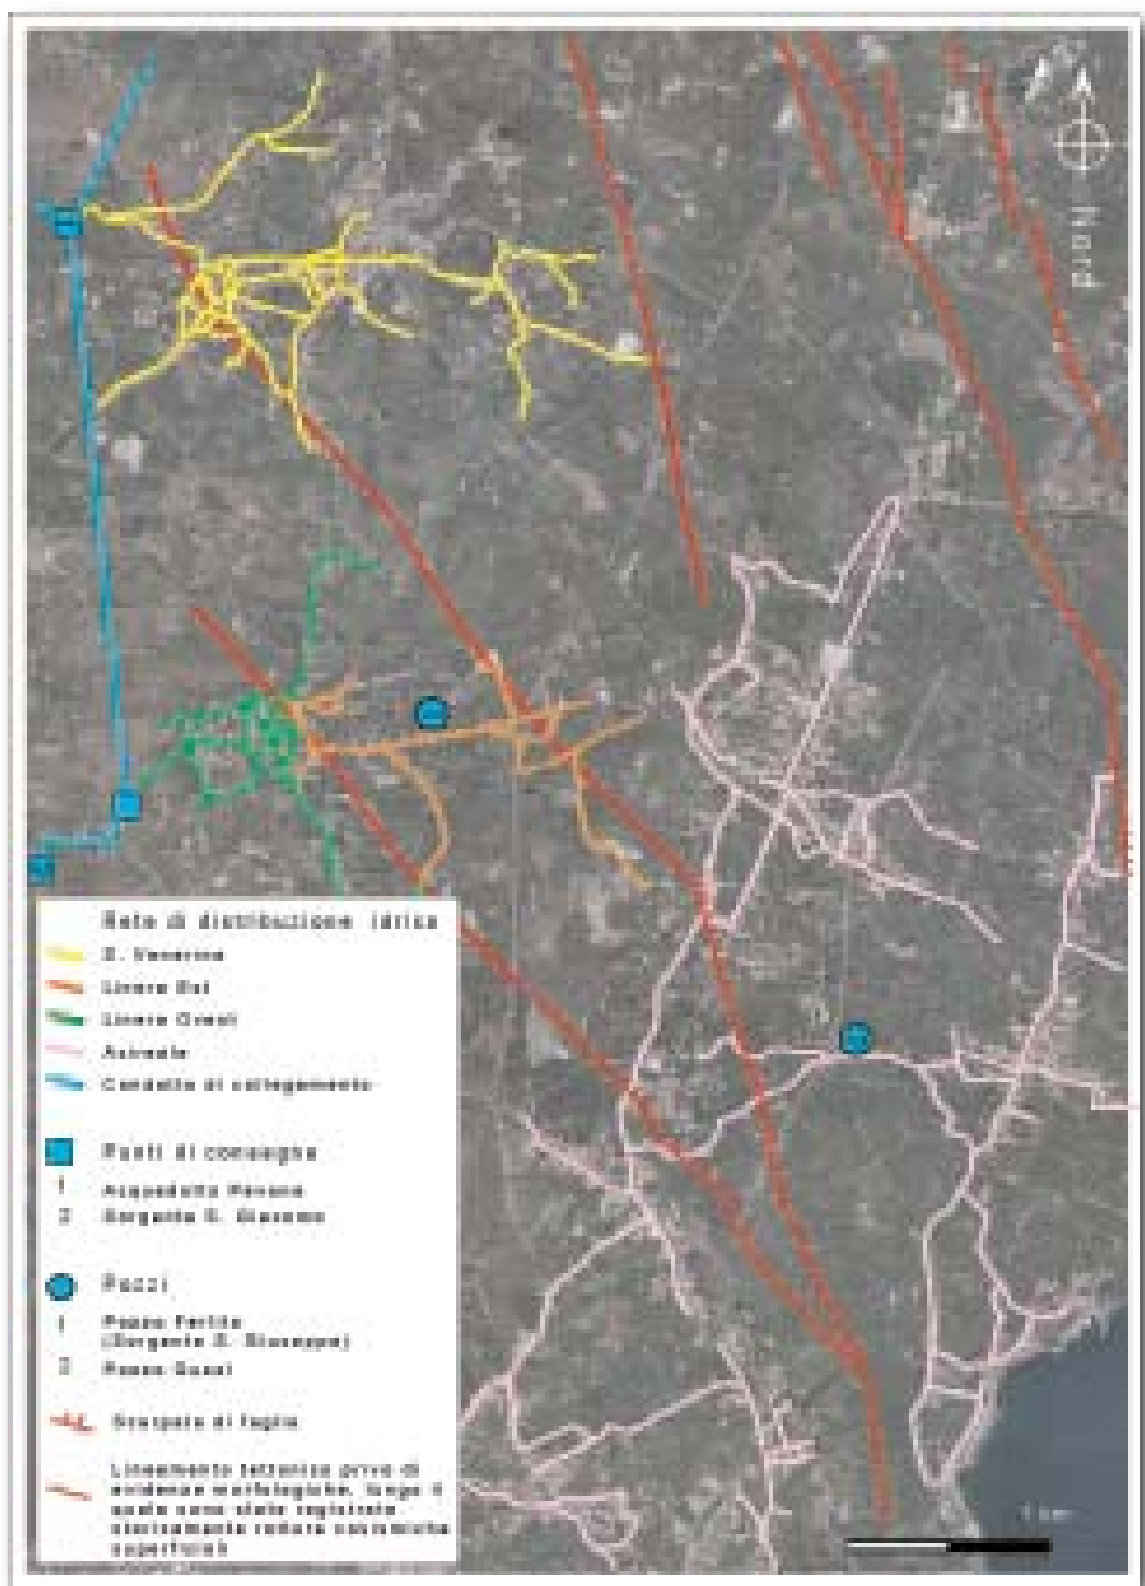
In Figura 2.3.4 viene riportata per l'area epicentrale la distribuzione delle faglie attive e le intersezioni con la locale rete idropotabile, che evidenzia i punti di maggiore vulnerabilità della stessa.

Figura 2.3.4: Schema della rete di distribuzione idrica e fagliazione superficiale.

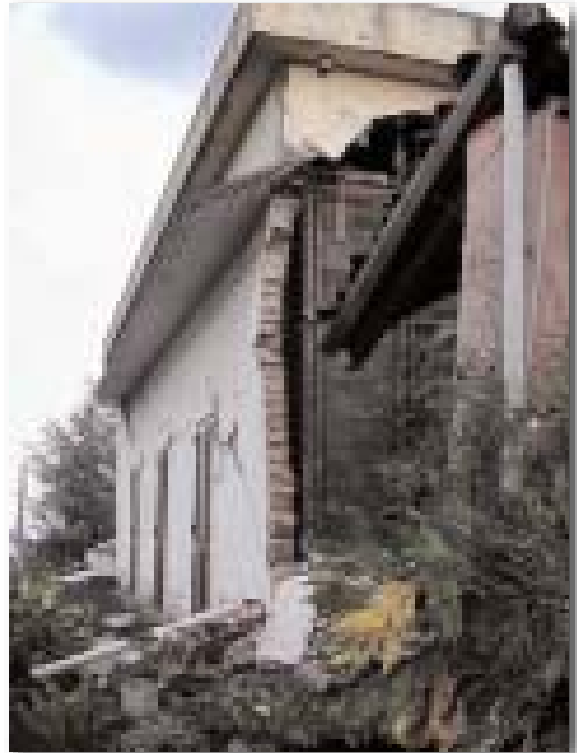
Figura 2.3.13: Struttura portante verticale realizzata con un unico corso di mattoni (S. Venerina).

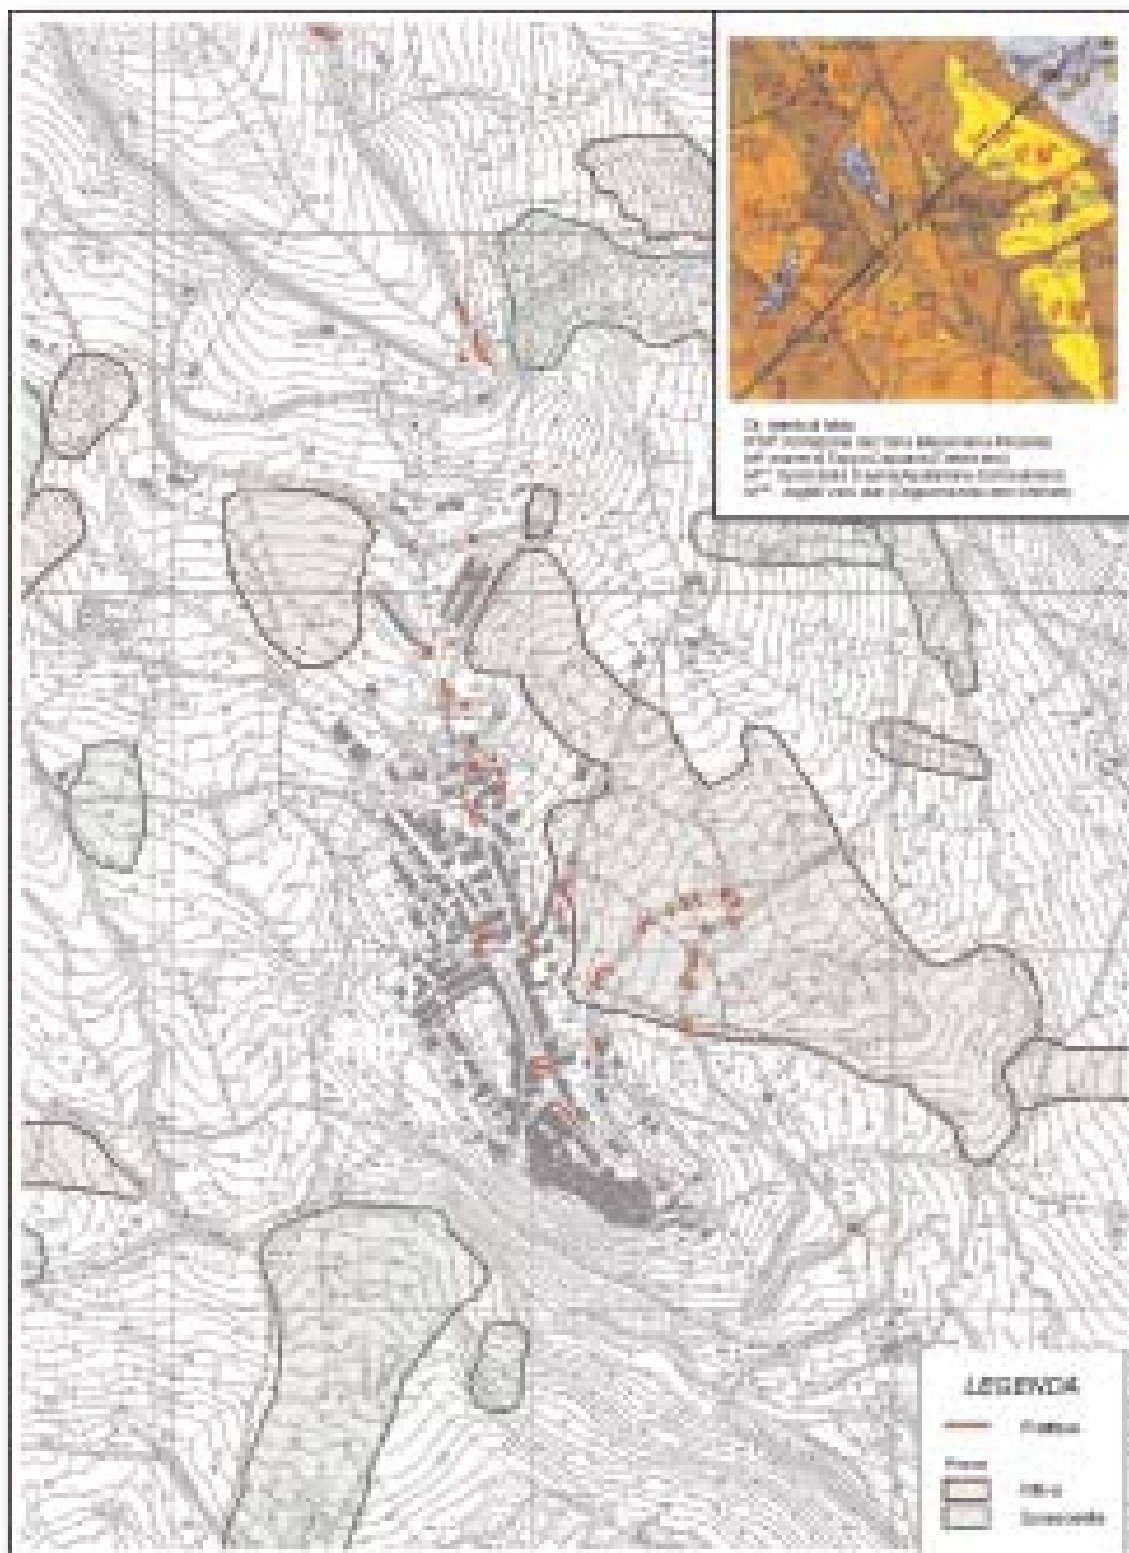
Le fratture osservate potrebbero quindi essere legate all'effetto combinato dei seguenti fattori: a) caratteristiche di propagazione dell'impulso sismico, b) caratteristiche geometriche della faglia sopra citata, c) contatto tra litologie con proprietà meccaniche differenti.

Figura 2.4.7: Distribuzione delle fratture rilevate nell'area di San Giuliano di Puglia a seguito della sequenza sismica iniziata il 31.10.2002. Il numero in verde indica l'ID progressivo di ciascuna frattura (cfr. Tabella II). Le aree in frana sono quelle perimetrate nella Cartografia Tecnica della Regione Molise (in base al D.L. 180/98). Nel riquadro è riportato uno stralcio del Foglio Geologico 155 "San Severo" relativo al territorio comunale di San Giuliano.
