2. Eventi sismici

2.1 Introduzione

2.2 Terremoto di Palermo

2.4 I terremoti del 31 ottobre e 1 novembre 2002 nel Molise orientale

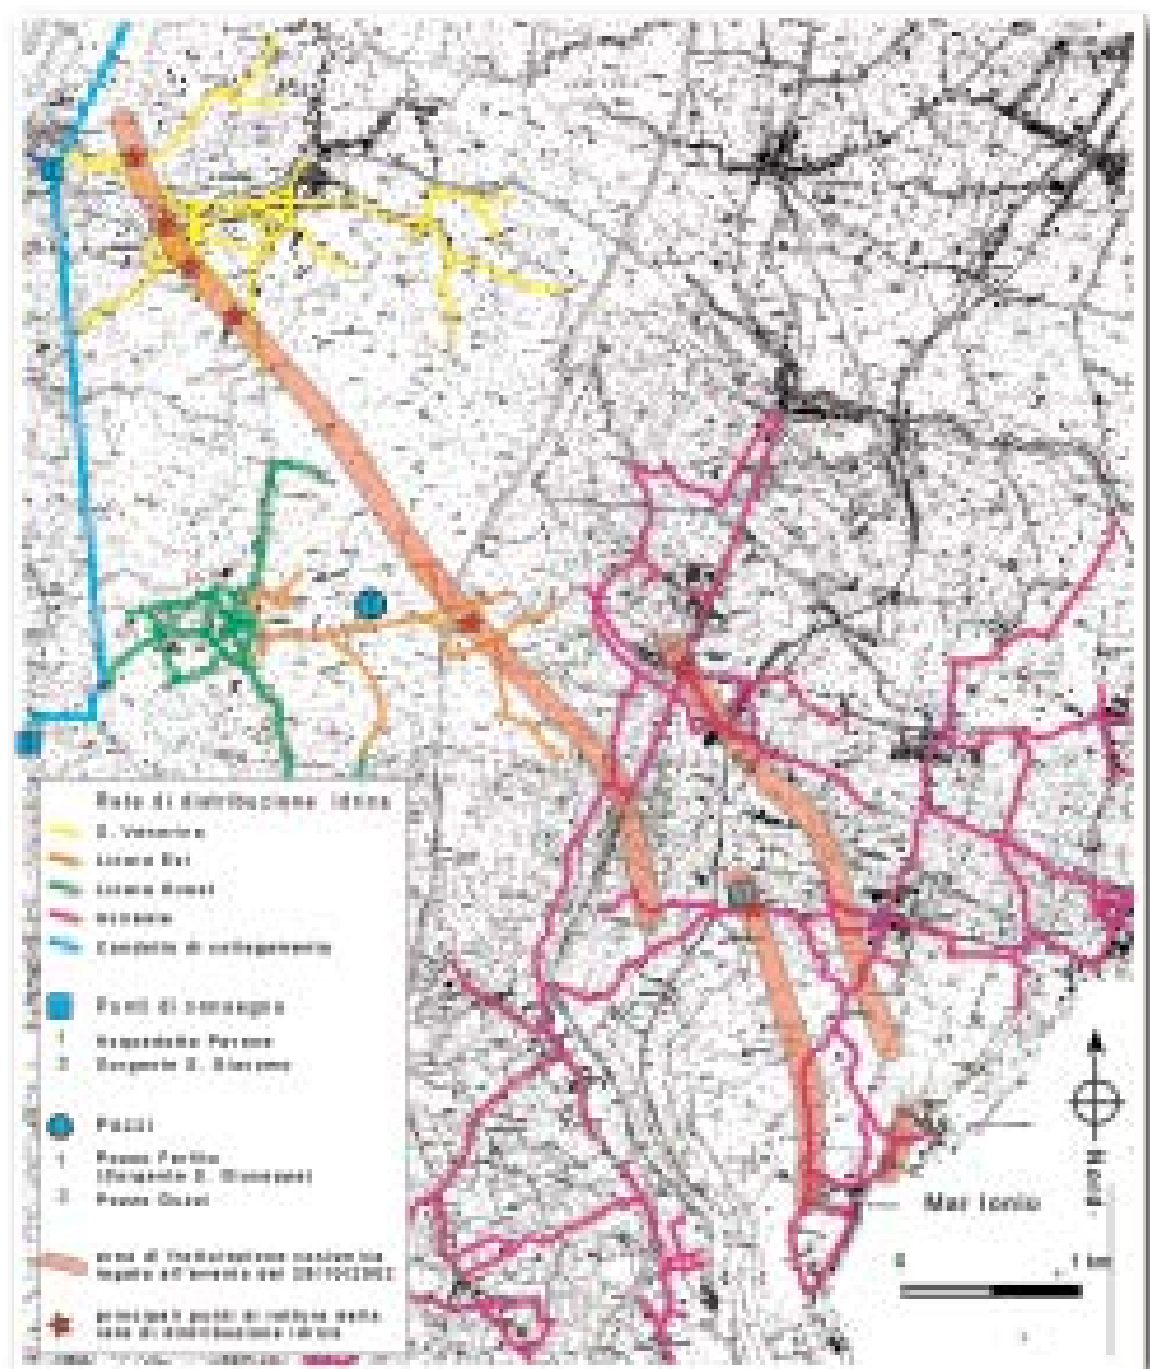
Figura 2.3.3: Schema della rete di distribuzione idrica e relativi danneggiamenti.

Alla seconda fascia di fratturazione, invece, sono connessi i danneggiamenti delle tubazioni della rete idrica osservati in località Scillichenti e in corrispondenza del vicino Pozzo Guzzi.

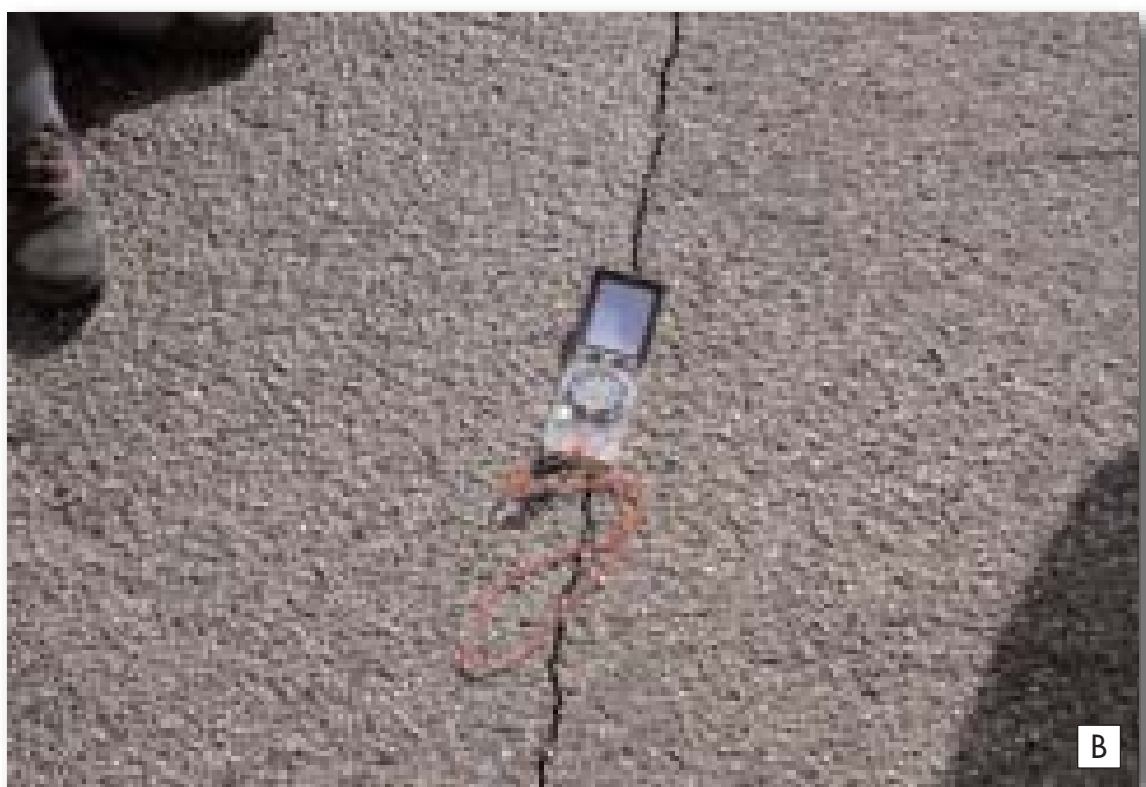
Tabella II

ID	Direzione	Apertura (mm)	Lunghezza (m)	Rigetto (cm)	Note
1	N 114°	1	6	\	
2	N 155°	5	6	\	Continua, taglia tutta la sezione stradale
3	N 20°	1	4	\	Continua
4	N 158°	1	6	\	Anche il muretto di protezione della strada risulta lesionato
5	N 120°	1	5	\	Continua taglia tutta la sezione stradale - la frattura si reimpostava su una apertura preesistente nella mezzzeria di destra
6	N 110°	1	4	\	Continua
7	N - S	8	6	\	Si congiunge con spaccature sul marciapiede
8	N 170°	5	12	\	Si reimposta su una apertura preesistente
	N 170°	5	4	\	Continua
9	N 170°	4	6	\	Continua
10	N 170°	4	26	\	Non continua
11	N 170°	3	1,5	\	Non continua
	N 170°	1	1	\	Non continua
	N 170°	1	6	\	Continua
12	N 120°	7	6	\	Continua
13	N 140°	5	6	\	Forse già aperta - continua
	N 140°	\	6	\	Continua
14	N - S	1	6	\	Impostata su una precedente frattura, nuova a bordo strada dx
15	N 160°	\	6	\	Impostata su una precedente, nuova per 60 cm
16	N 160°	da 3 a 5	6	\	Non continua

17	N 160°	3	5	\	Continua
18	\	\	6	\	Si reimposta su una apertura preesistente
19	N 150°	2	6	\	Taglia il muro di contenimento, segmentata
20	\	\	\	\	Frattura per frana verso S - E
21	N 155°	\	\	\	Sul marciapiede, mattonelle rotte , altre piccole fratture al centro ed al bordo destro
22	N 120°	\	\	\	3 parallele
23	N 140°	\	14	\	Non continua, impostata su una preesistente parallela all'asse stradale
24	N 60°	3	6	\	Rompe la spalletta del muro
	N 40°	5	6	\	
25	\	10	\	\	Nicchia di frana, serie di fratture perpendicolari all'asse stradale
26	\	15	\	\	Nicchia di frana, forse riaperta dopo sarcitura
27	\	20	\	\	Nicchia di frana in movimento
28	N 155°	2	6	\	Discontinua
29	N 140°	4	6	\	
30	N - S	10	\	0.5	Frana
