8. Analisi del dissesto da frana nella Provincia di Bolzano - Alto Adige Südtirol

V. Mair, C. Strada, M. Volcan

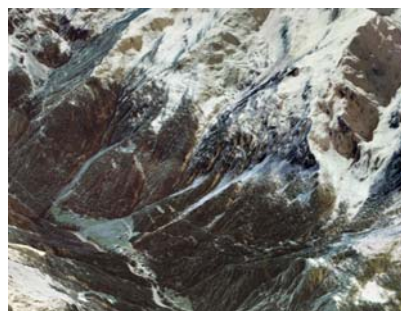
Figura 8.23 Vista prospettica 3D.

Si tratta di un tipico fenomeno alpino che, nel caso specifico, coinvolge un versante intero: nicchia di distacco presso la cima del Monte di Tarres (2.952 m s.l.m.) e piede che raggiunge il centro abitato di Trafoi a fondovalle (1.500 m s.l.m. circa). Questo movimento coinvolge sia micascisti e paragneiss del basamento cristallino che till e detriti di copertura. La massa si muove sotto forma di diverse zolle a velocità differenti e minaccia sia parte del centro abitato che la SS 38.

Dopo le intense precipitazioni dell'autunno 2000 in primavera (2001) si è velocizzato il movimento causando gravi danni a tre case e danni medi alla strada. Le prime opere di mitigazione (superficiale) sono in fase di completamento, alcuni edifici sono stati evacuati, altri hanno chiesto il trasferimento. La frana è monitorata.

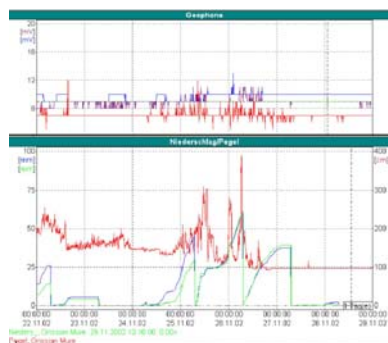
Figura 8.28 Grafici dal monitoraggio dei movimenti della frana per mezzo di geofoni (sopra); rappresentazione del livello del torrente (acqua e detrito) e delle precipitazioni (sotto).

Alla base dei versanti carbonatici situati a sud di Nalles, è presente un esteso movimento franoso a carattere complesso che anche di recente (anni 2000-2003) ha causato numerosi danni ad infrastrutture e centri abitati. Le nicchie di distacco, per un'area di circa 0,3 km², sono situate alla testata d'alcuni affluenti del Rio di Grissiano e si originano per lo più alla base della formazione del Serla inferiore dove esiste un notevole contrasto di permeabilità. In occasione di precipitazioni intense e prolungate si originano scivolamenti rotazionali nei depositi prevalentemente terrigeni del Werfen e/o della potente copertura di till e detrito. Queste masse scivolano fino al letto del rio in un primo tempo ostruendone il corso, e quindi possono evolvere in colamenti rapidi (*debris flow*) che raggiungono l'area della conoide dello stesso sulla piana dell'Adige, presso l'abitato di Nalles. Dal 2002 le zone di distacco sono costantemente monitorate e sorvegliate tramite sistemi automatici con trasferimento dati in tempo reale.
