ANPA

Emergenza alluvione ottobre 2000

Rapporti 7/2001

ANPA - Dipartimento Rischio Tecnologico e Naturale

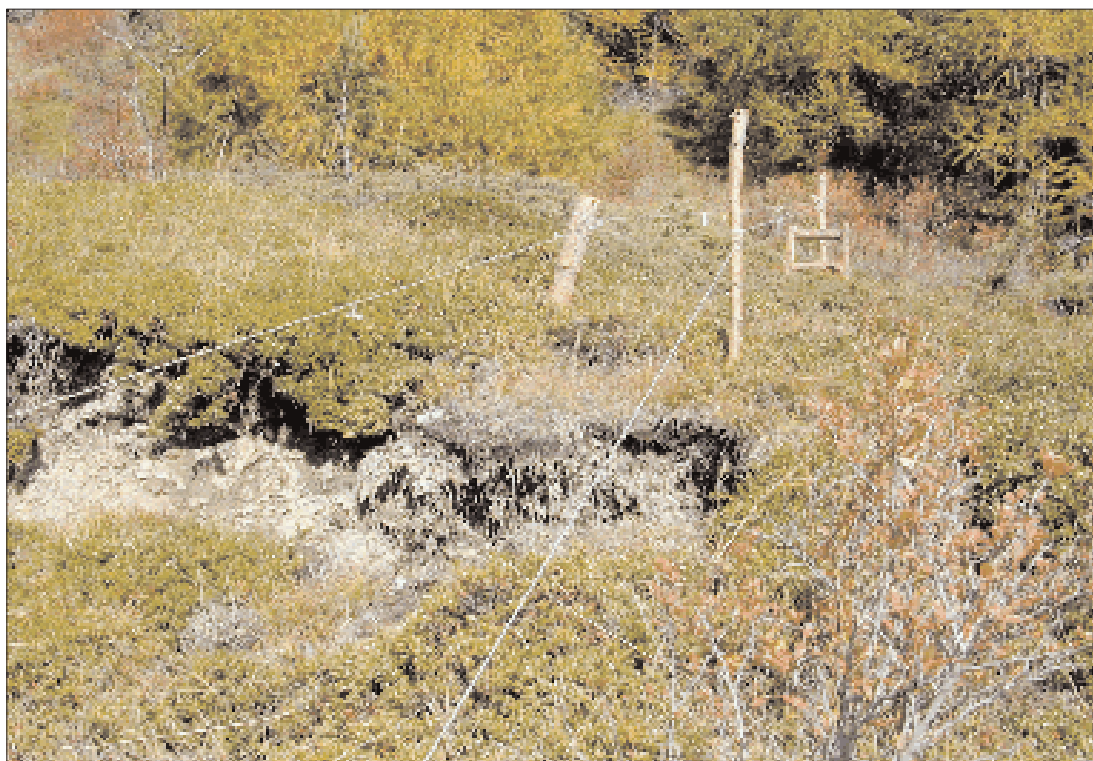
L'area in frana rappresenta la riattivazione di un settore di una più ampia paleofrana, riconosciuta sul terreno durante i rilievi. Quest'area in frana è delimitata da una scarpata principale ubicata in corrispondenza del sentiero che corre parallelamente all'acquedotto. Nel corso dei sopralluoghi, è stato possibile osservare che, nel tratto interessato dal dissesto, l'acquedotto è stato danneggiato e presenta alcune interruzioni per la rottura delle tubazioni di *eternit*, da cui fuoriuscivano delle cospicue quantità d'acqua. La scarpata principale presentava rigetti di almeno 1,5 m. Inoltre, all'interno dell'area in frana, sono state osservate diverse scarpate secondarie con rigetti da uno a più metri e profonde fessure di trazione beanti, la cui apertura arrivava fino a 20 cm. Le fratture erano monitorate dai tecnici del comune con una strumentazione semplice ma efficace, costituita da un filo teso tra due capisaldi (Figura 4.24). Le misure hanno indicato movimenti di alcuni centimetri nei giorni successivi alla sua installazione ed una successiva stabilizzazione.

Figura 4.24: Sistema di monitoraggio degli spostamenti della frana di Gran Villa.
