## TERREMOTO CENTRO ITALIA

# Relazione di sopralluogo per la verifica speditiva delle condizioni geo-idrologiche dei siti di interesse

Denominazione sito Amatrice

Data del sopralluogo 27 Settembre 2016

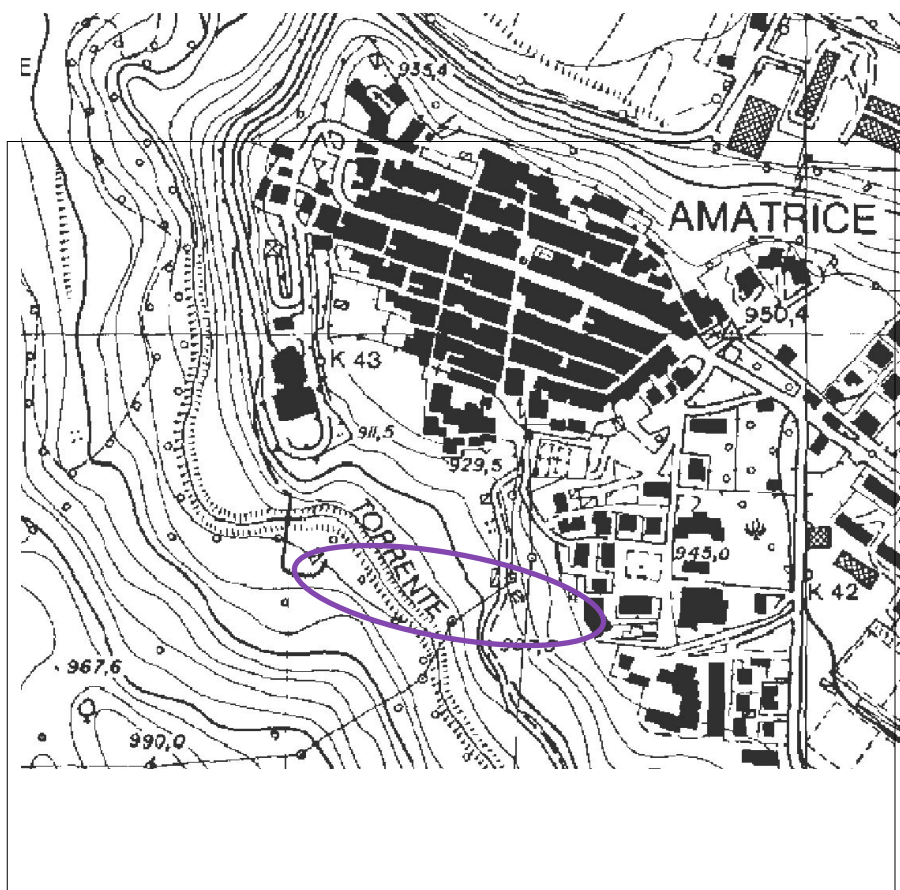
Figura 1. Stralcio topografico CTR 10k - In viola particolare dell'area oggetto di sopralluogo.

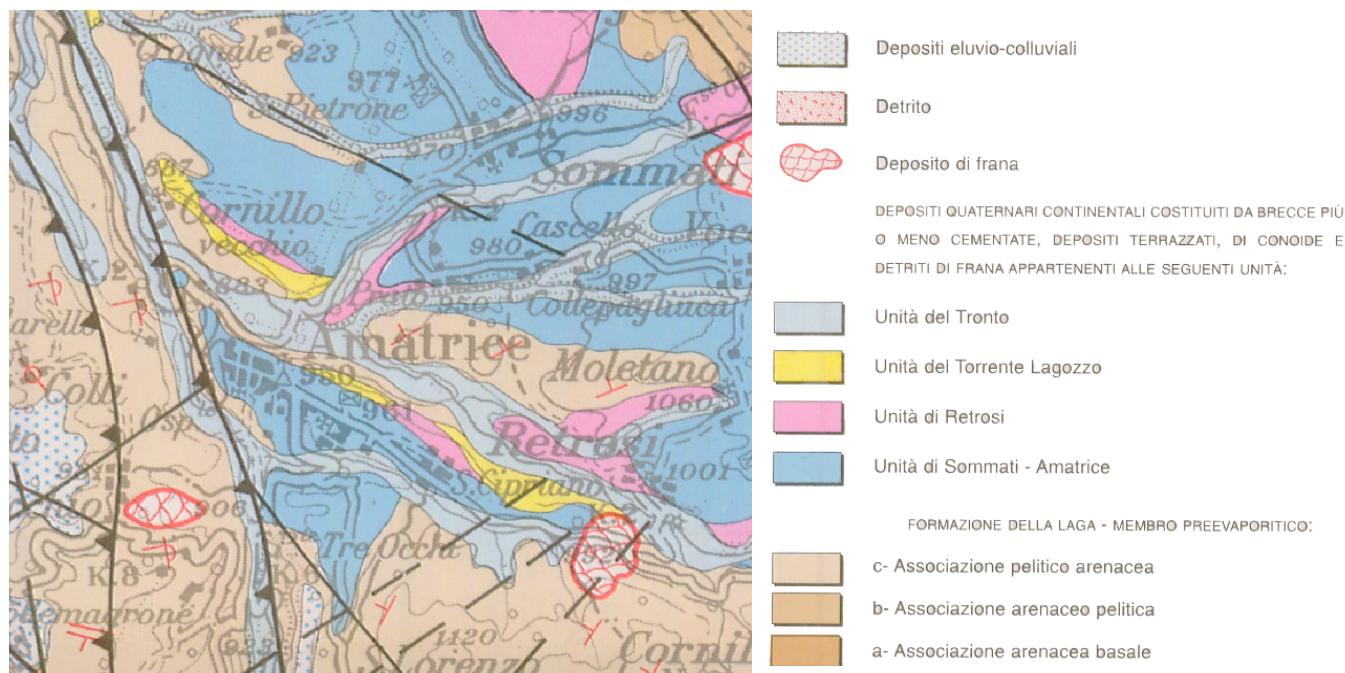
Dal punto di vista geologico l'area oggetto di sopralluogo ricade al contatto tra l'Unità di Sommati Amatrice, il membro pelitico arenaceo della Formazione della Laga e l'Unità del Tronto. La figura 6 riporta uno stralcio della Carta Geologica tratto dalla "Carta geologica e schema geomorfologico della conca di Amatrice" a cura di A. Cacciuni, E. Centamore, R. Di Stefano e F. Dramis per l'abitato di Amatrice.

**Figura 6 – Stralcio della Carta Geologica tratto dalla “Carta geologica e schema geomorfologico della conca di Amatrice” a cura di A. Cacciuni, E. Centamore, R. Di Stefano e F. Dramis. Scala originale 1:75.000.**
