**INSTITUTO COLOMBIANO DE GEOLOGÍA Y MINERÍA
INGEOMINAS**

EL SISMO DE QUETAME DEL 24 DE MAYO DE 2008. ASPECTOS SISMOLÓGICOS Y EVALUACIÓN PRELIMINAR DE DAÑOS

Informe Preliminar No 2

Bogotá, Junio de 2008

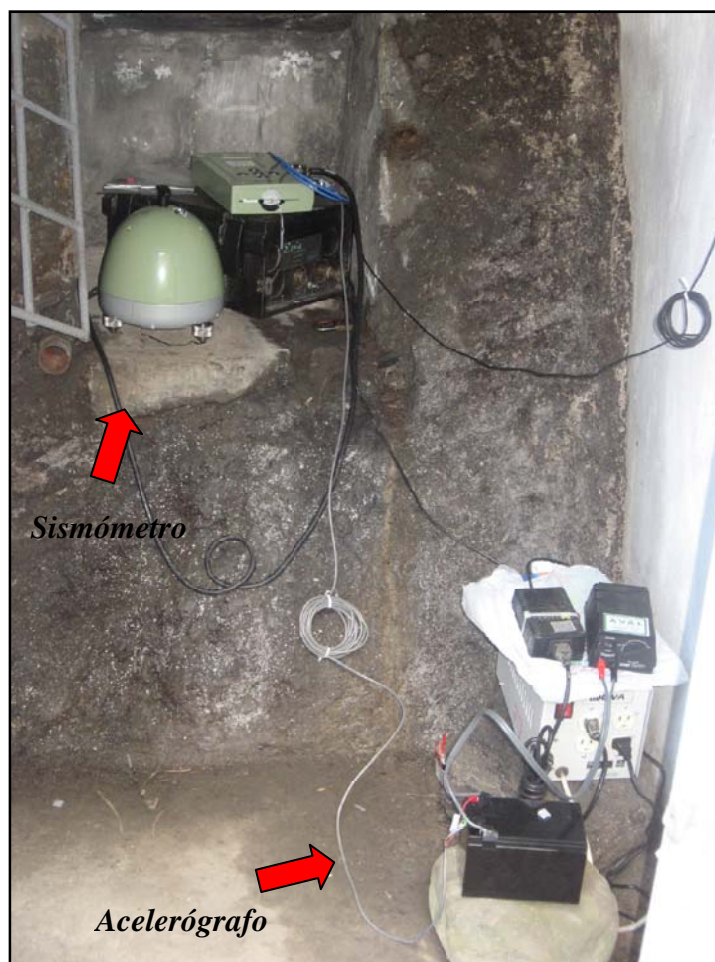
Figura 3.7. Detalle de la instalación de la estación sismológica portátil en Quetame, donde también está instalado un acelerógrafo, como puede verse.

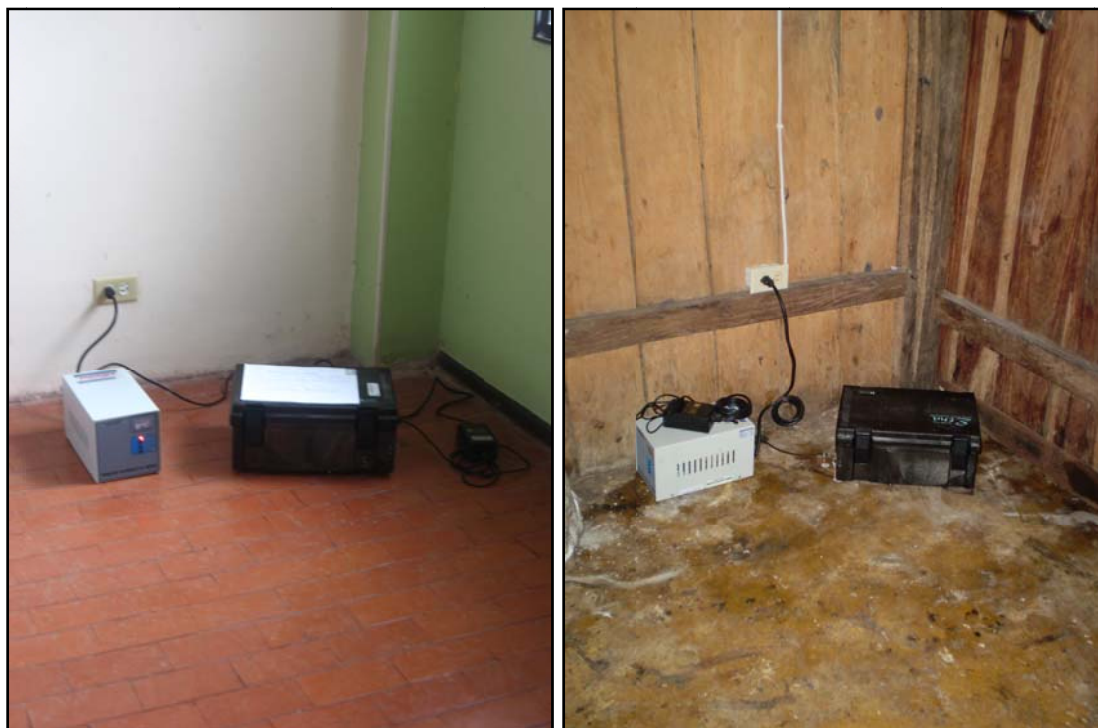
Fotografía 3.1. Ubicación de las estaciones portátiles de acelerógrafos de Quetame (izquierda) y Acacias (derecha, instaladas a partir del sismo de Quetame.

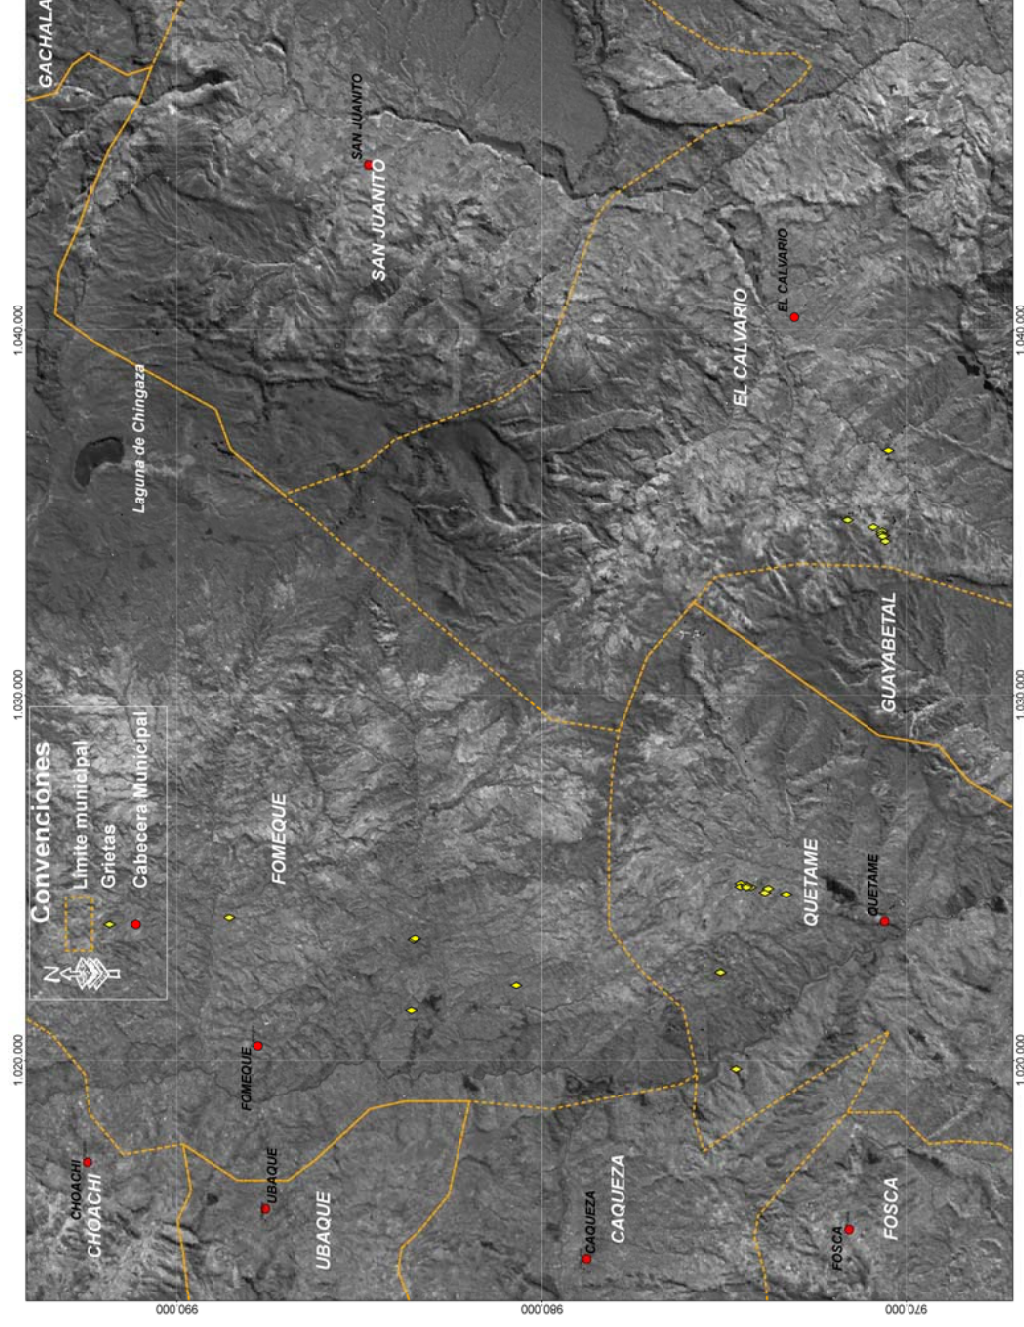
Figura 4.2 . Mapa de Ubicación de Grietas

En la zona epicentral se reconocieron y se midieron grietas de diferente forma y tamaño. En el municipio de Quetame, en las veredas Ficalito, Tibrote Bajo, Las Mercedes y Totumito. En las primeras aparecieron grietas de aspecto rectilíneo y con escalón en la vertical, desde pocos milímetros hasta 50 cm. En Ficalito y Tibrote Bajo, la mayoría de las grietas presentaban direcciones entre N-S a N35°E, con el bloque SE hundido. Otro tipo de grietas observadas son aquellas asociadas a bancada de carreteras, las cuales ocurren paralelas a la cara libre de la pendiente donde se encuentra la carretera (**Figura 4.2, Tabla 4.2**)

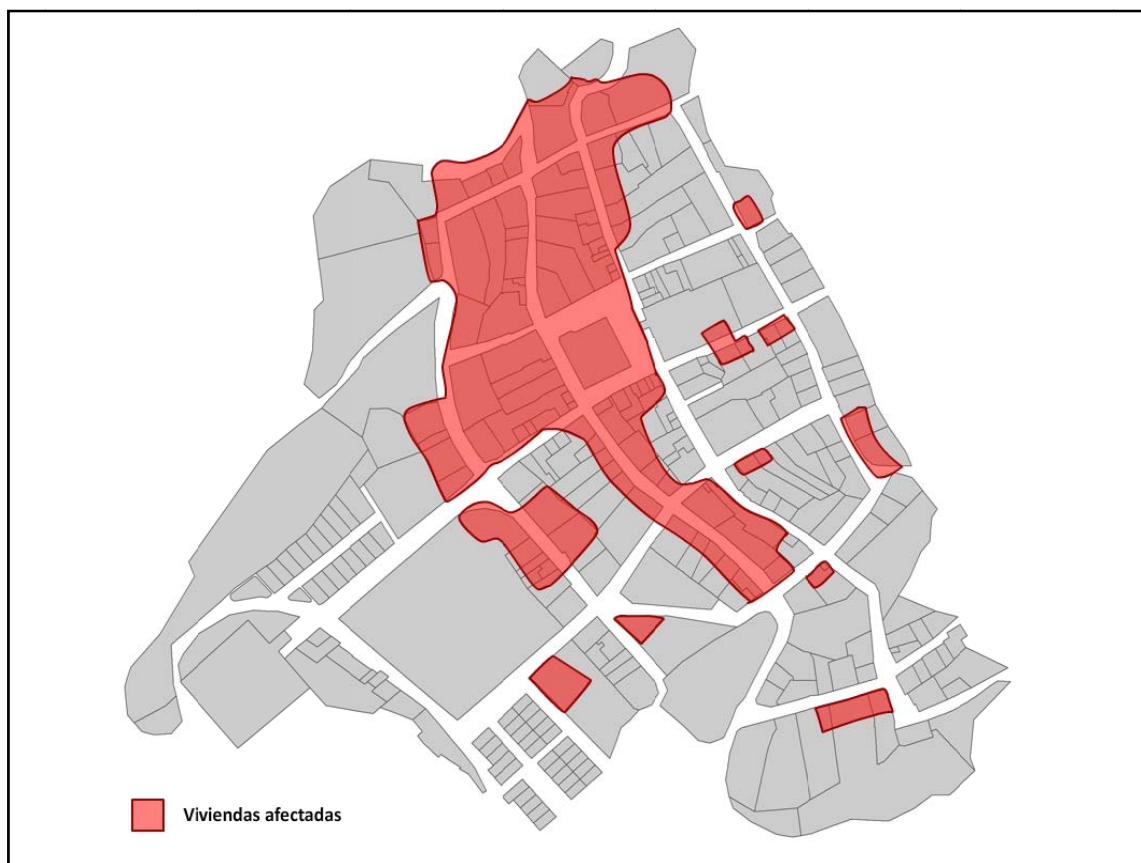
Figura 5.1 Mapa de Daños en viviendas

- La Dirección de Prevención y Atención de Desastres de Bogotá (DPAE), realizó un inventario de daño de las viviendas, donde definió si las estructuras eran o no habitables. Basados en esta información se realizó un levantamiento en campo donde se sectorizaron las viviendas que más daños presentaron (**Figura 5.1**):

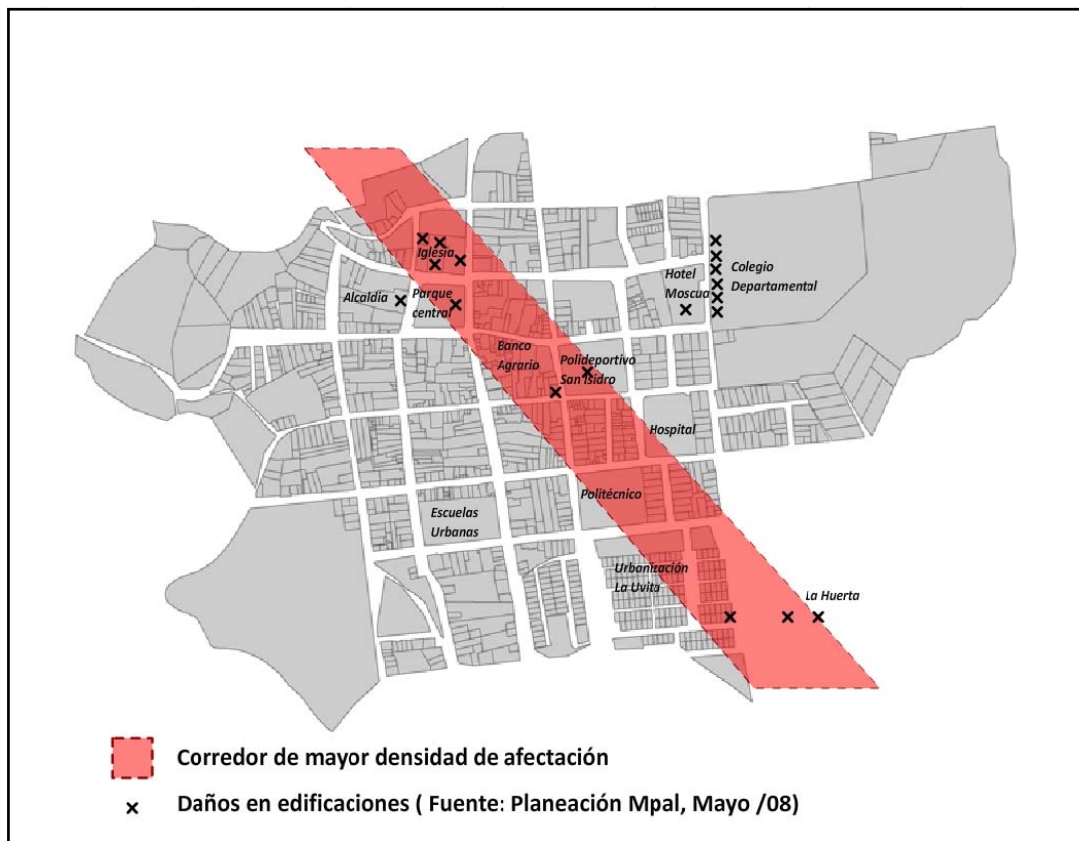
Figura 5.3. Mapa de afectación del Casco urbano de Fòmeque

Según los reportes de la Oficina de Planeación Municipal los daños ocurridos en el casco urbano corresponden a agrietamientos y fisuras en muros, así como a algunas caídas de acabados, tabletas y pañete (**Fotografía 5.7**), los cuales se localizan sobre un corredor central en dirección aproximada NW (**Figura 5.3**). Al respecto se sugiere consultar los reportes de las entidades encargadas de evaluar y consolidar los daños sobre las construcciones e infraestructura del municipio, lo cual escapa de los alcances del presente informe.

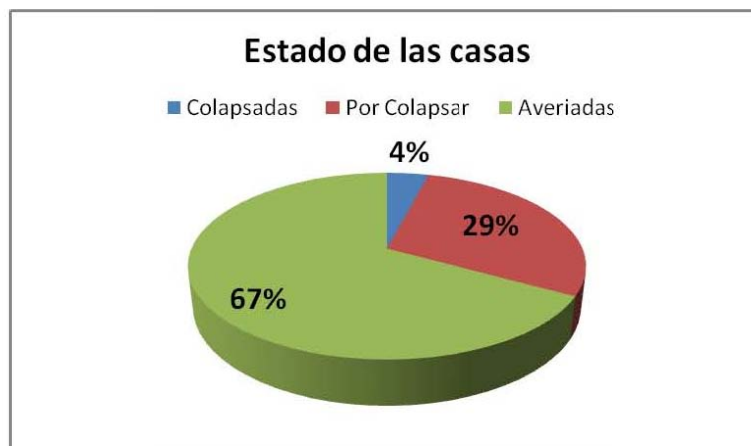
Figura 5.5: Informe Preliminar de la Gobernación del Meta en el municipio de El Calvario.

Un resumen general preliminar elaborado por funcionarios de la Gobernación del Departamento del Meta, muestra los daños encontrados en algunas veredas de la UPLA de El Calvario, **Figura 5.5**.

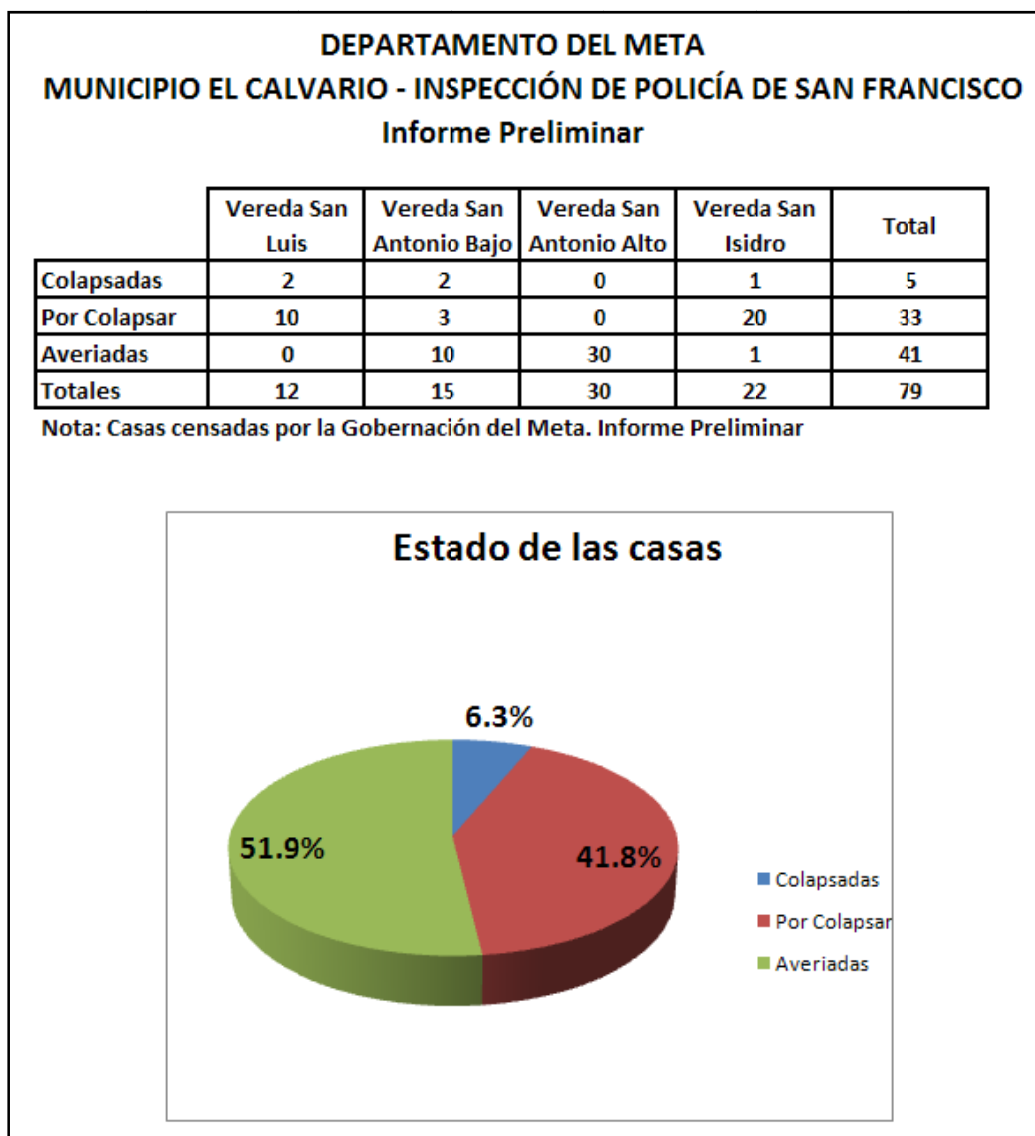
Figura 5.6: Informe Preliminar de la Gobernación del Meta en el municipio de El Calvario – Inspección de Policía de San Francisco.

La Gobernación del Meta realizó un censo en la UPLA de San Francisco, del cual se presenta el informe preliminar de daños, **Figura 5.6**.

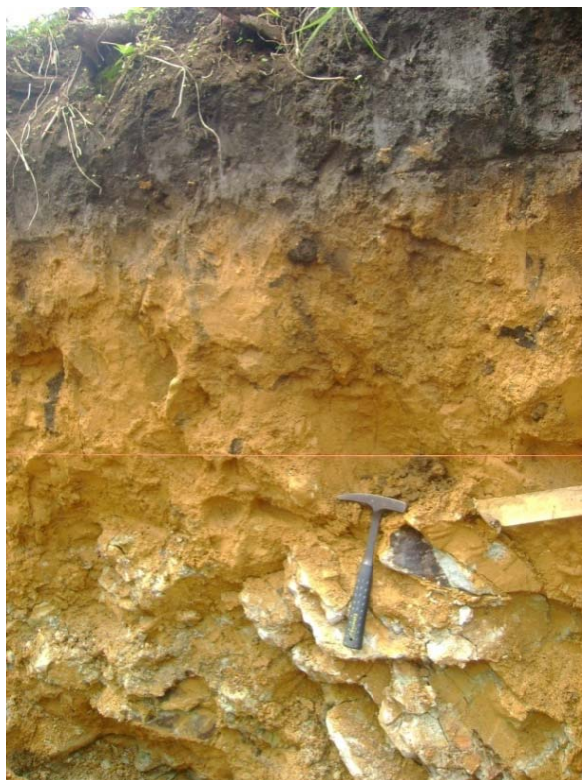
Esta zona está situada principalmente por depósitos coluviales caracterizados por un perfil típico de suelo orgánico de unos 30 cm de espesor, seguido por un suelo residual de areniscas y limolitas y finalmente la presencia del depósito coluvial clastosoportado, como se aprecia en la **Fotografía 5.13**. Morfológicamente en la **Fotografía 5.14** se muestra la localización del municipio de San Juanito sobre la ladera de baja pendiente cubierta por depósitos coluviales.

Fotografía 5.13: Perfil de suelo. Depósito coluvial, San Juanito

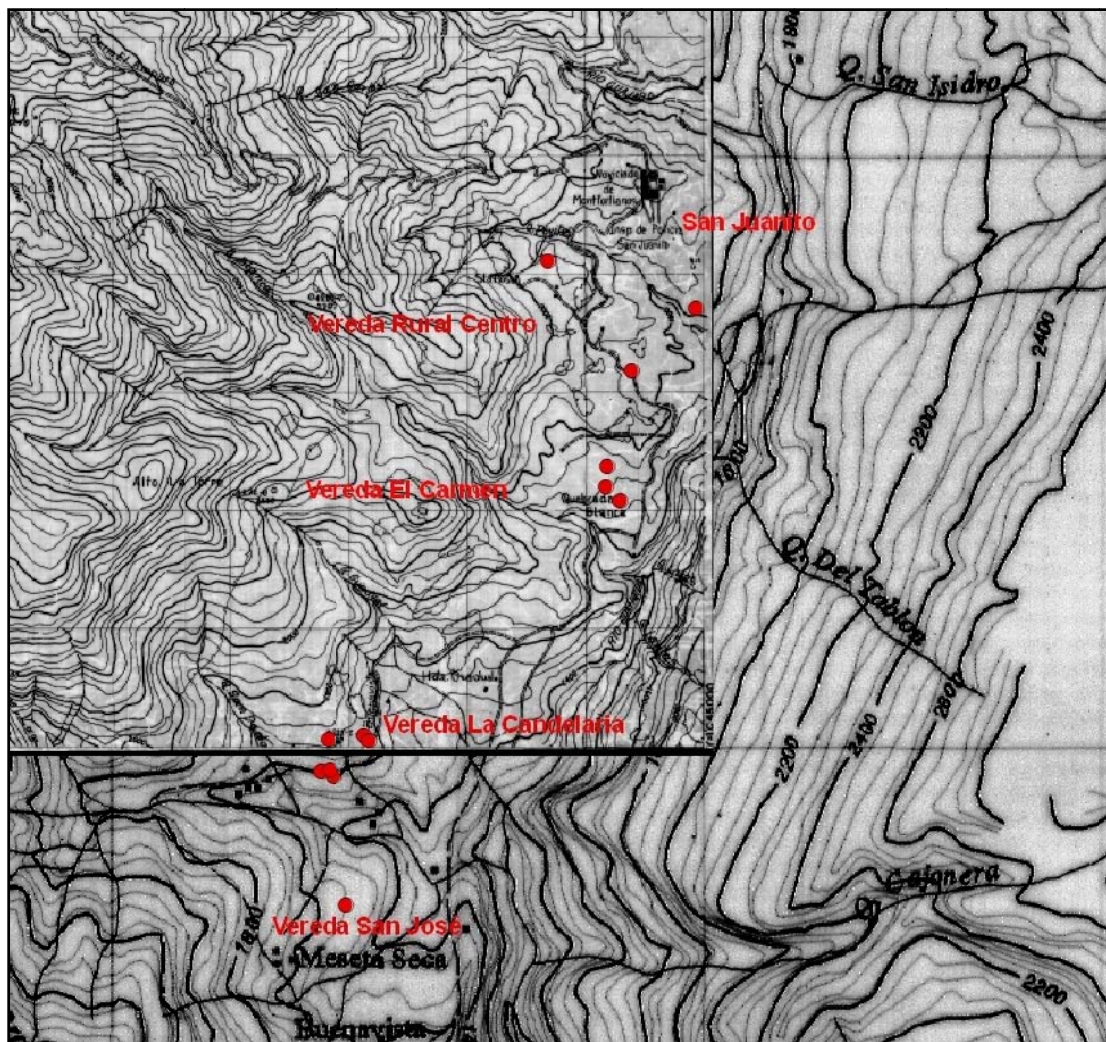
Figura 5.7: Localización de principales construcciones afectadas por daños

Similar a como se hizo con la cabecera municipal, se procedió a hacer una inspección visual de las construcciones más afectadas sobre la región rural en los alrededores del municipio de San Juanito. Para tal fin se visitaron 22 construcciones localizadas dentro de cuatro veredas. En la **Tabla 5.3** se presenta el resumen de las construcciones visitadas. A diferencia del casco urbano, por carecer éstas de dirección, se tomaron datos de localización geográfica de las mismas. El plano de localización de las viviendas visitadas se presenta en la **Figura 5.7**.

Rural Centro	Juan Jiménez - Finca Mistela	983185	1044376	Despegues en cocina y paredes en adobe. Cimentada sobre suelo residual. Existen algunas fisuras por desplazamiento del techo
	Paola Rodríguez - Finca Santa Rita	983722	1044929	Casa en adobe con desprendimiento de algunas ventanas exteriores y dinteles. Fisuras de 2cm de ancho. 17 años de construida. No hay vigas ni columnas. Pared externa inestable susceptible a caerse
	Elina Peña - Finca Santa Rosa	984124	1043677	Vivienda localizada en zona de falla en quiebre de pendiente con algunas fisuras en muros y dinteles
