Istituto Superiore per la Protezione
e la Ricerca Ambientale

**Dipartimento per il
Servizio Geologico d'Italia**

RELAZIONE TECNICA

Ricognizione degli effetti indotti dal terremoto di Casamicciola del 21 agosto 2017 M4.0

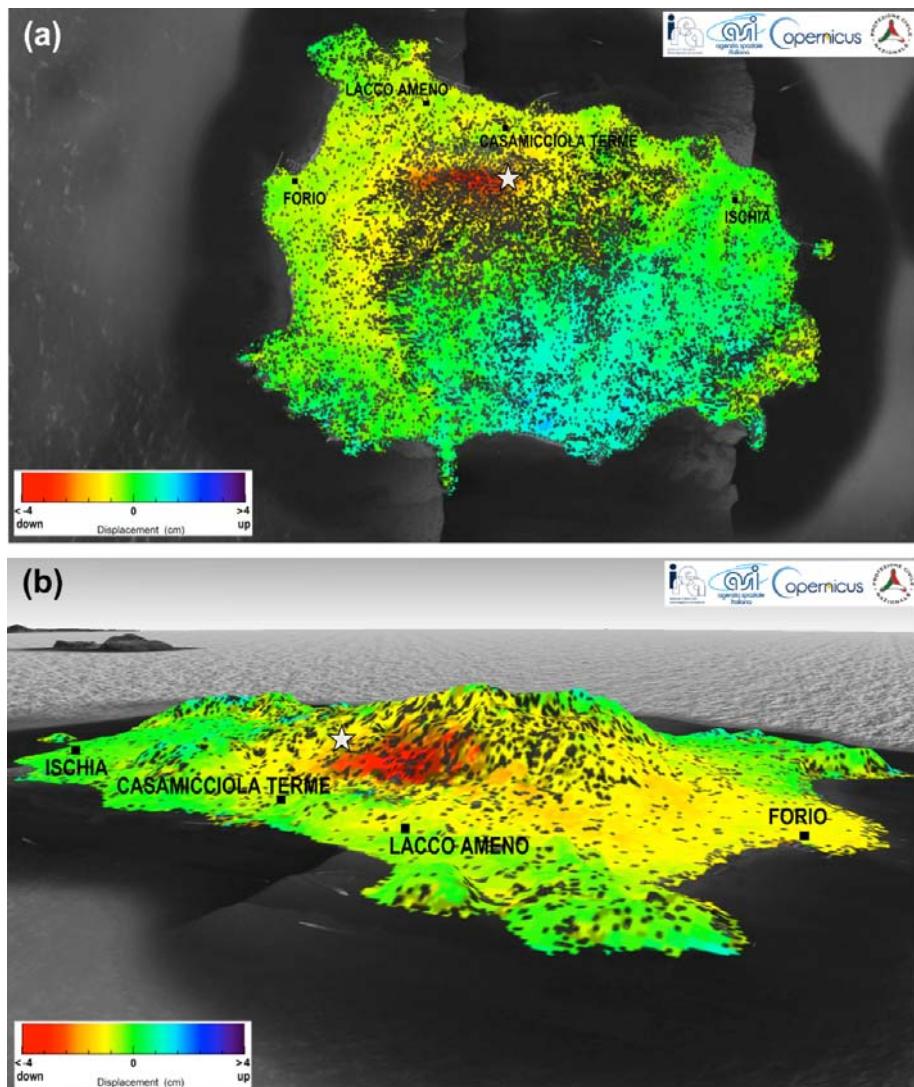
L'analisi dei dati interferometrici registrati dai satelliti Sentinel-1 e COSMO-SkyMed, condotta dai ricercatori del CNR-IREA, ha evidenziato un'area di massima deformazione al suolo, con un valore di abbassamento massimo di circa 4 cm, tra Casamicciola Terme e la base di Monte Epomeo (Figura 3; Fonte <http://irea.irea.cnr.it>).

Figura 3 - Deformazione al suolo prodotta dal sisma del 21 agosto 2017, Md 4.0.
Fonte <http://irea.irea.cnr.it>

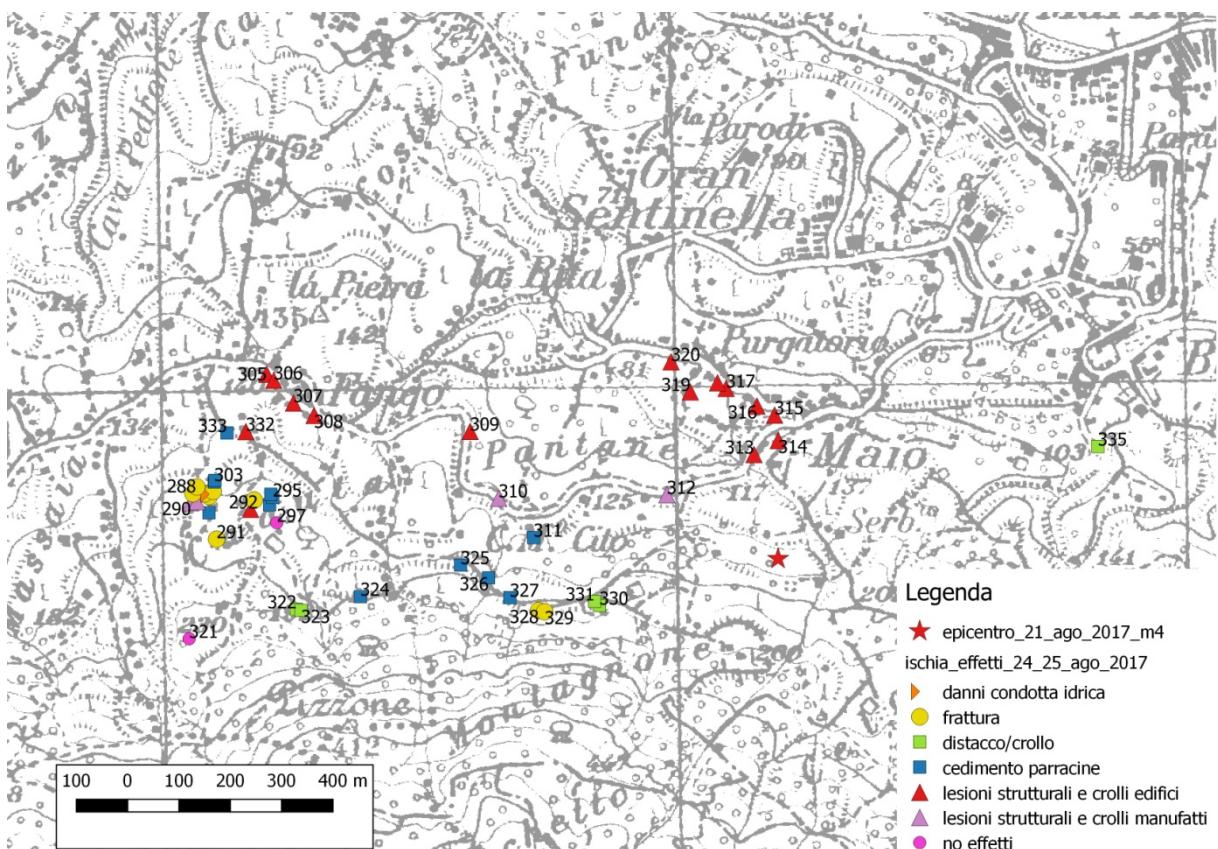
Sono stati mappati 50 punti di osservazione, rilevando diverse tipologie di effetti/danni, come evidenziato in Figura 5 e descritto in Allegato 1.

Figura 5 - Mappa dei punti di osservazione degli effetti; i numeri iniziano del WP 287 (su via Crateca) e proseguono fino al WP 335 (nel Vallone Senigallia).

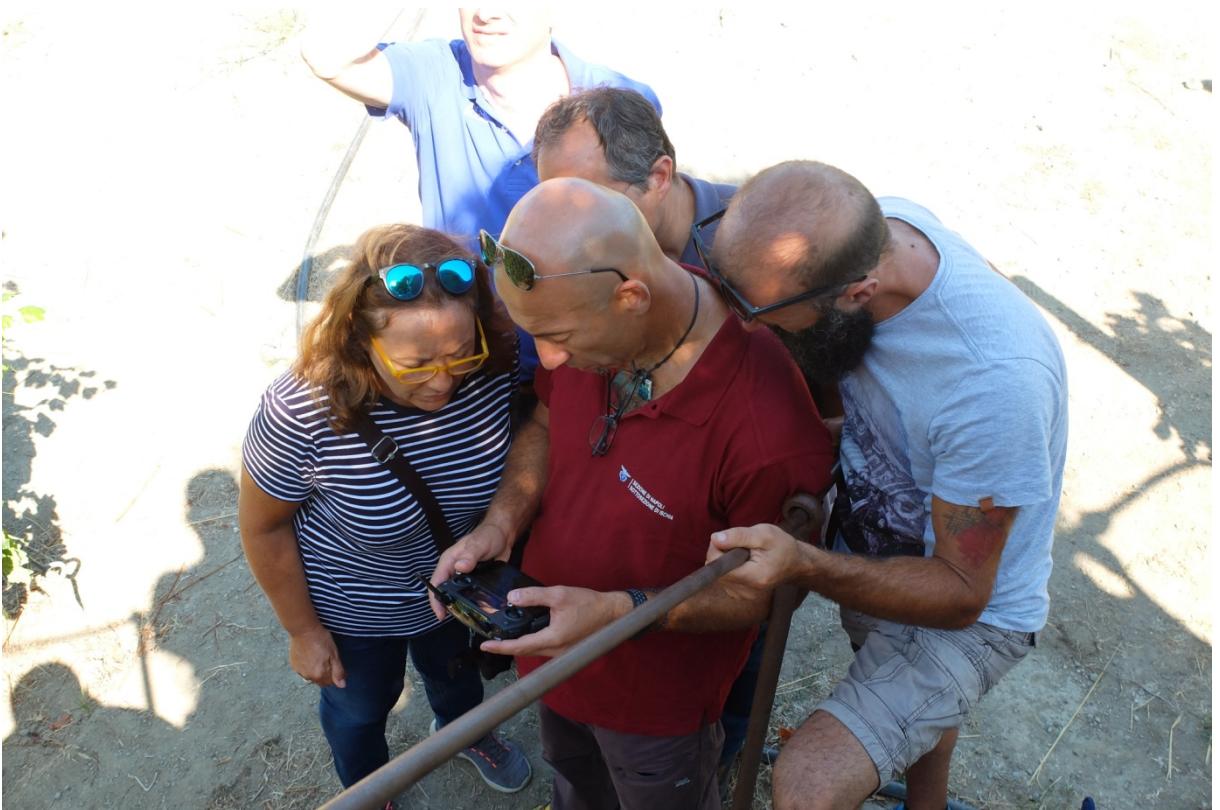
I voli sono stati eseguiti a partire dai WP321, 331, 334 (Figura 33). La prima riconoscione, dal WP321, a quota 244 m, è stata spinta fino al versante di Monte Epomeo ed in particolare al picco tufaceo presente a quota 400 metri, per verificare l'eventuale attivazione di fenomeni franosi e l'evoluzione delle fratture e dello stato di stabilità del pinnacolo tufaceo.

Figura 33 - Osservazioni a monitor durante una delle riconoscimenti con drone, eseguite a partire dalla cantina Crateca, WP321.
