ISPRA
Istituto Superiore per la Protezione
e la Ricerca Ambientale

LE EMERGENZE AMBIENTALI IN MARE IL CASO DELLA M/N "COSTA CONCORDIA"

ISPRA, Documenti Tecnici 2020

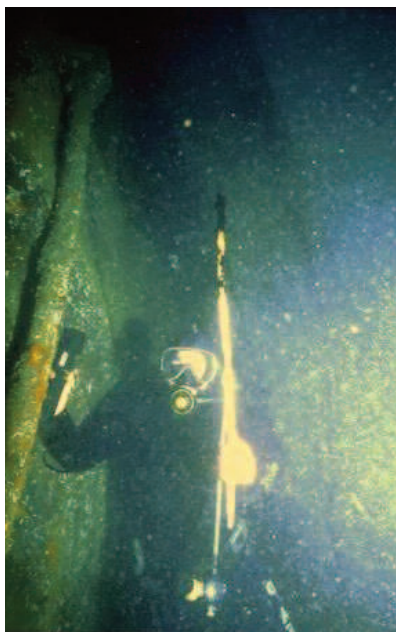
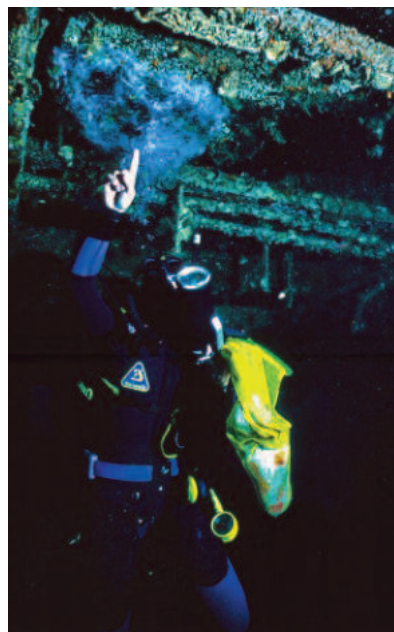
Figura 3.2: I residui di idrocarburi contenuti nel relitto hanno causato inquinamento anche anni dopo l'affondamento della VLCC "HAVEN" (Arenzano, GE, 1991). Nelle immagini, il metodo impiegato per stimare la necessità di aspirare i residui liquidi accumulatisi a cielo dei locali dei ponti superiori della superpetroliera. (Foto Ezio Amato).

Con il perdurare nel tempo del rilascio di residui dei combustibili di bordo (*bunker*), come dei liquidi che trasportava, un relitto può quindi essere anche una sorgente persistente di inquinamento (Figura 3.2).

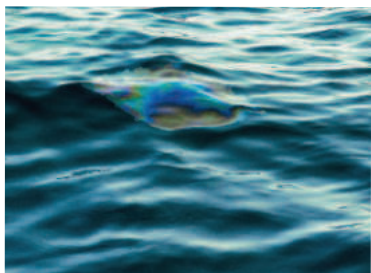
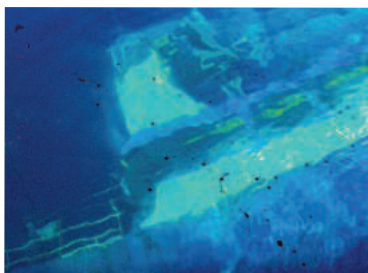
Figura 3.3: Casi di rilascio di combustibile da relitti sommersi. Sulla verticale del relitto della nave chimichiera “ALESSANDRO PRIMO”, affondata a -110 m al largo di Molfetta il 2 febbraio 1991, nel 2006 si è potuta documentare la risalita di combustibile dai serbatoi. A destra, risalita di idrocarburi dal relitto della nave cisterna “AGIA ZONI II”, affondata nelle acque di Salamina (GR) nel settembre 2017. (Foto Ezio Amato).

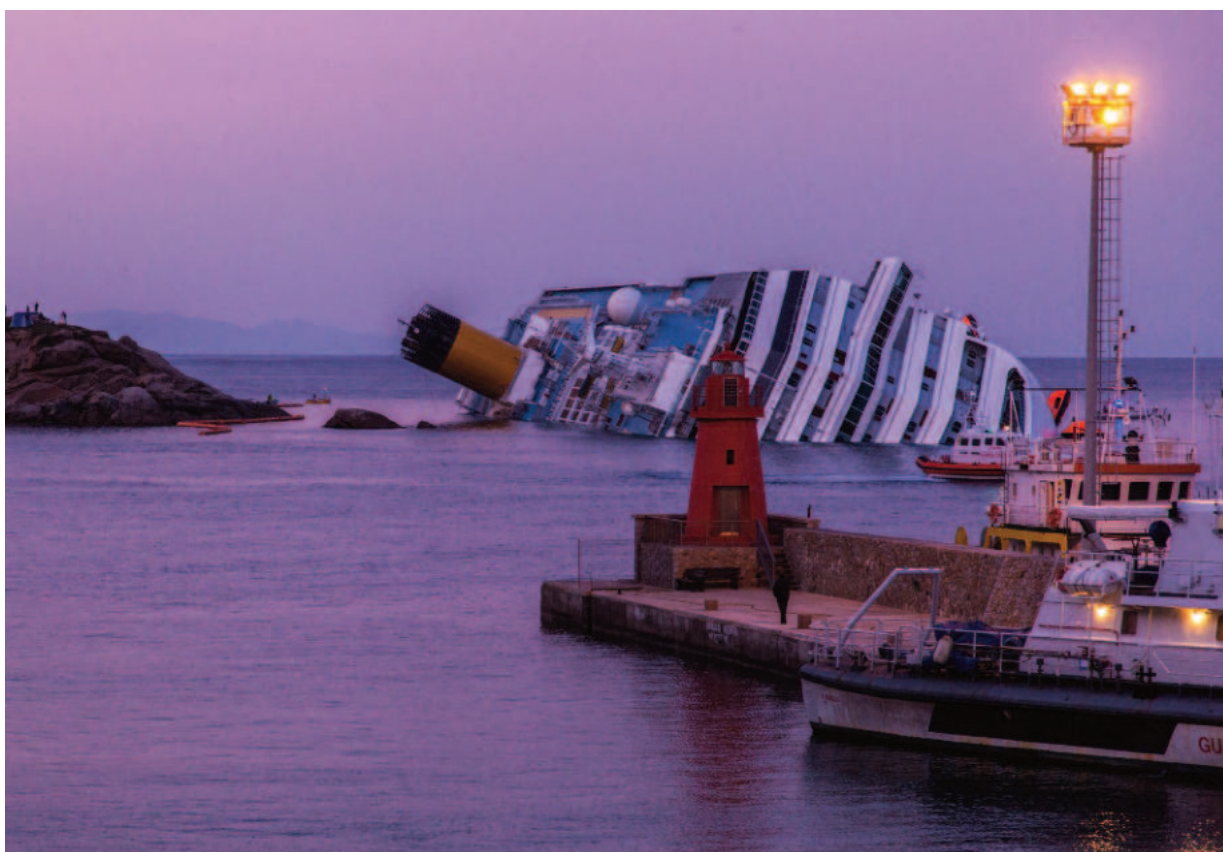
Figura 5.5: Posizione della nave i giorni successivi l'incidente in prossimità di Punta Gabbianara.

Lo squarcio di circa 70 metri provocato dall'urto con gli scogli della secca aveva aperto una via d'acqua che allagava progressivamente la sala macchine e determinava l'adagiarsi dello scafo, con il lato di dritta, a circa 40 m di profondità su due speroni di roccia di Punta Gabbianara (Figura 5.5).

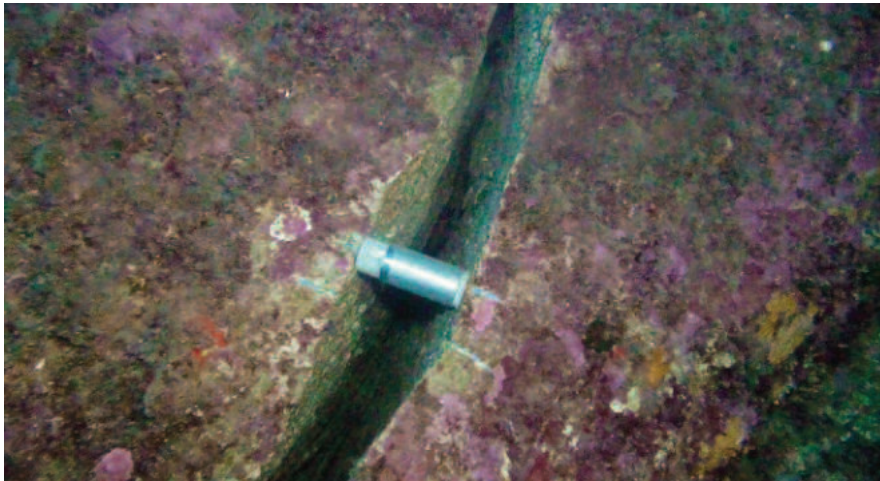
Un'altra fonte di informazioni sulla stabilità del relitto le hanno fornite le immagini, riprese con il robot filoguidato (*Remotely Operated Vehicle* - ROV) dell'ISPRA, dei punti di contatto dello scafo con il basamento granitico. In questi punti appariva chiara la fratturazione della roccia dovuta al peso del

Figura 5.11: Fratturazione del granito in uno dei punti di contatto con lo scafo (fermo immagine da video con ROV ISPRA).

relitto. Un approfondimento fatto dal Dipartimento di Scienze della Terra dell'Università de La Sapienza, anch'esso centro di competenza della Protezione Civile, evidenziava che "...l'ammasso roccioso è costituito da graniti interessati da giunti di esfoliazione circa paralleli alla superficie topografica [...] la rottura sembra essere avvenuta lungo dette superfici e non sembrando aver interessato le parti profonde dell'ammasso stesso..." (Figura 5.11).

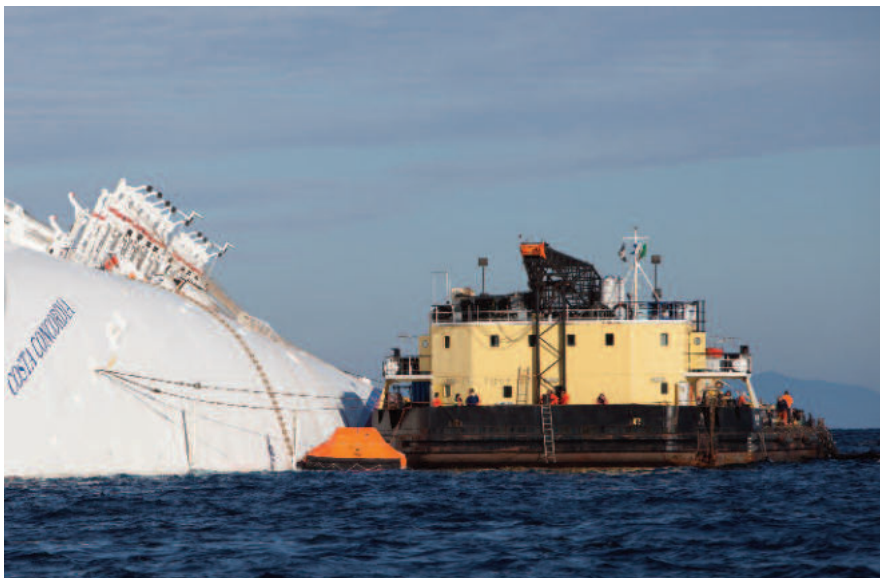
Figura 5.12: Il sistema di allerta durante la messa in sicurezza prevedeva che in presenza di un'onda significativa (ortogonale allo scafo) maggiore di 1,5 metri e di spostamenti dello scafo superiori a 2 cm/ora, il personale sul relitto o nelle vicinanze dovesse evacuare.

Si stabiliva, comunque, uno stato di allerta attuato in presenza di un'onda significativa (ortogonale allo scafo) maggiore di 1,5 metri e quando gli spostamenti registrati erano superiori a 2 cm/ora. In questo caso, tutto il personale sul relitto o nelle vicinanze doveva evacuare (Figura 5.12).

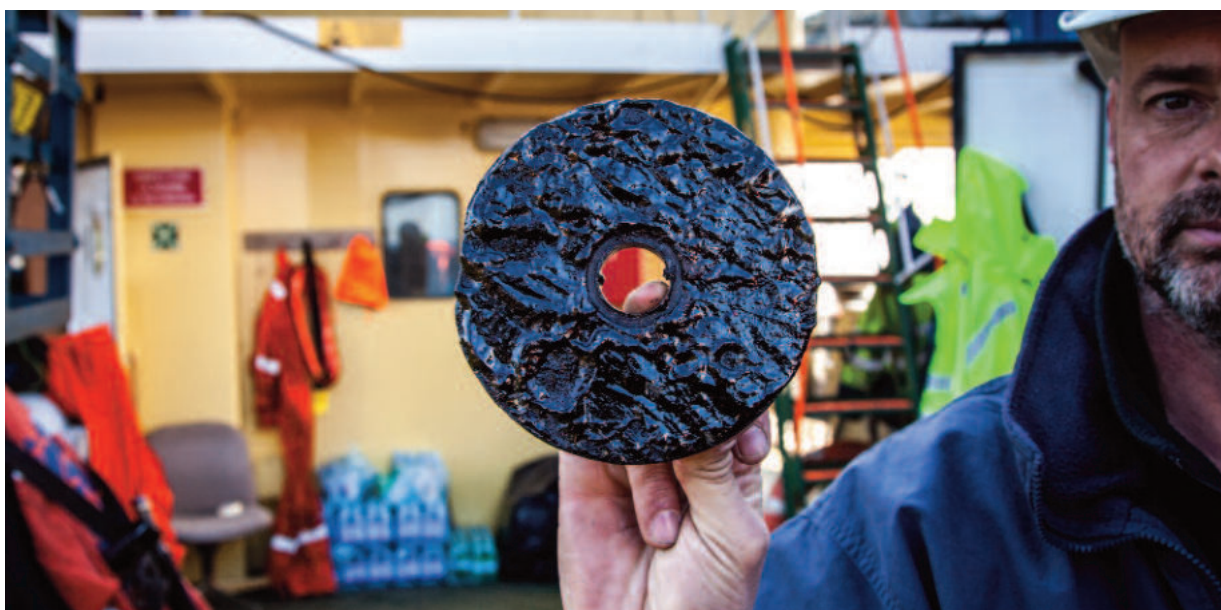
Il fatto che il combustibile IFO 380 sia praticamente solido a temperatura ambiente ha determinato la necessità di riscaldarlo a 50°C per renderlo pompabile. Per svuotare i serbatoi del relitto, la Ditta ha infatti adottato la tecnica del cosiddetto "*hot tapping*" che consiste nell'inserire, attraverso un foro praticato nel serbatoio, una serpentina che riscalda il combustibile sino al raggiungimento di una viscosità utile alla sua aspirazione mediante pompe (Figura 5.12, Figura 5.13, Figura 5.15).

Figura 5.13: Parte di un serbatoio della Concordia tagliato per praticare il foro per il recupero del combustibile. Si noti come l'IFO 380 rimanga adeso alla superficie metallica senza colare.

Al termine delle operazioni, degli originali 2022 m³, circa 230 m³ di IFO 380 restavano nei serbatoi nonostante il riscaldamento, adesi alle superfici interne e intrappolati, soprattutto, in corrispondenza degli spigoli.

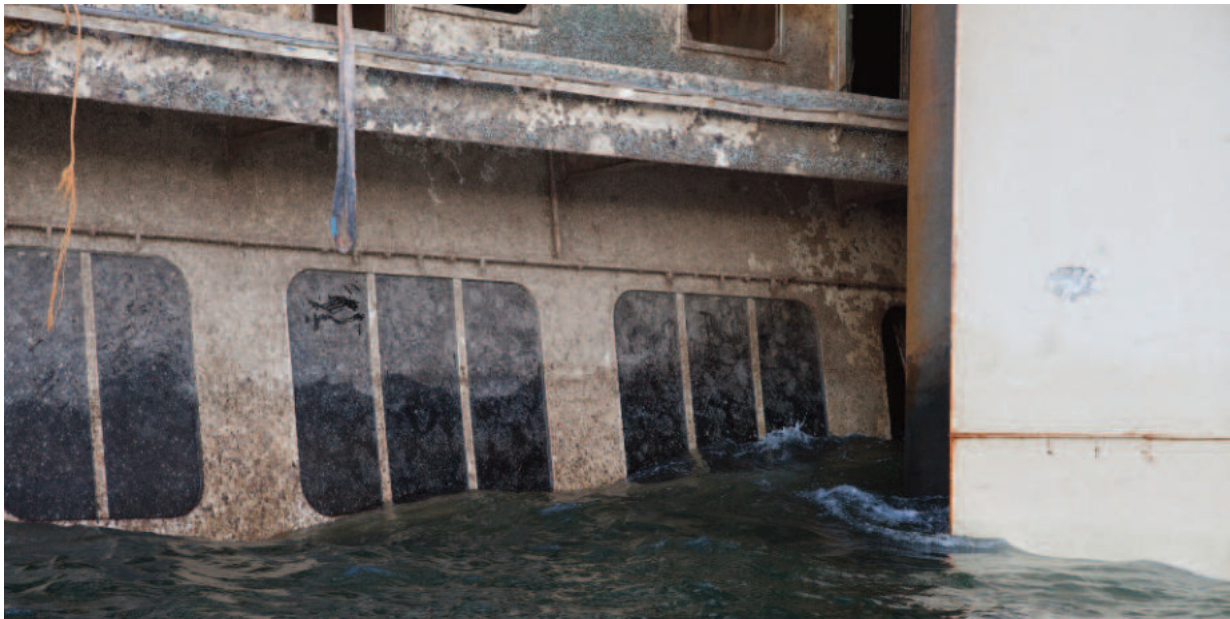
Al termine della sua rotazione, la M/N “Costa Concordia” ha mostrato un fenomeno comune subito dai manufatti sommersi: microrganismi, alghe e invertebrati avevano colonizzato le superfici non trattate con biocidi costantemente bagnate costituendo popolamenti detti “*biofouling*”. Gli organismi del *fouling* colonizzano i manufatti piuttosto rapidamente purché questi non rilascino molecole tossiche, le superfici esposte siano di opportuna rugosità e vi siano cavità che offrano riparo e rifugio. I relitti sommersi di navi, spesso anche dopo decenni, mostrano l’evidenza che l’opera viva, trattata con biocidi per limitare la perdita di idrodinamicità e l’appesantimento dello scafo quando navigava è colonizzata dal *biofouling* molto meno dell’opera morta. Anche il relitto semisommerso della M/N “Costa Concordia” ha mostrato queste differenze (Figura 6.13).

Figura 6.13: Il biofouling sulla parte che era sommersa della "Costa Concordia" a poche ore dal compimento della rotazione (parbuckling).

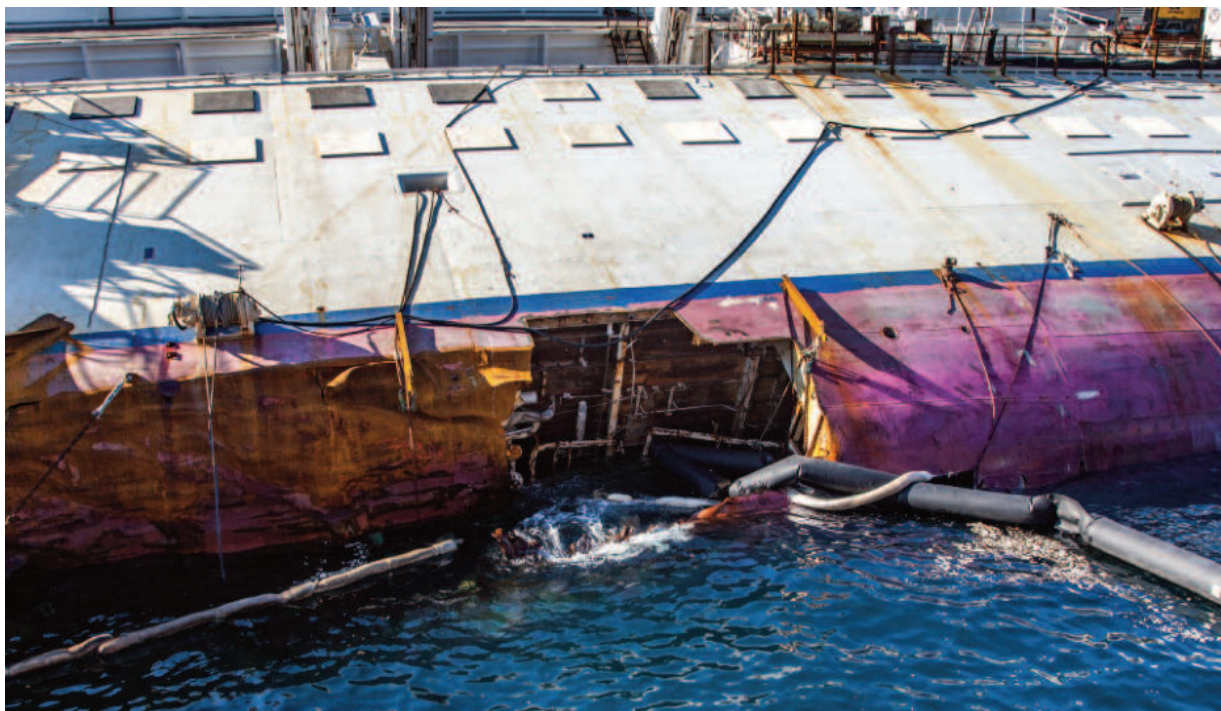
1. lo squarcio di circa 70 metri lungo la fiancata di sinistra non ha interessato le cisterne contenenti il *bunker* (Figura 7.1), circa 2200 m³ di olio combustibile “IFO 380”, un prodotto “pesante” che se fosse stato rilasciato in mare avrebbe determinato un grave inquinamento, soprattutto a danno degli *habitat* litorali, degli organismi e dell’avifauna marina e avrebbe richiesto interventi di pulizia e ripristino molto gravosi e dall’esito incerto.

Figura 7.1: Le cisterne contenenti il combustibile sono posizionate immediatamente sotto lo squarcio, lungo la chiglia.

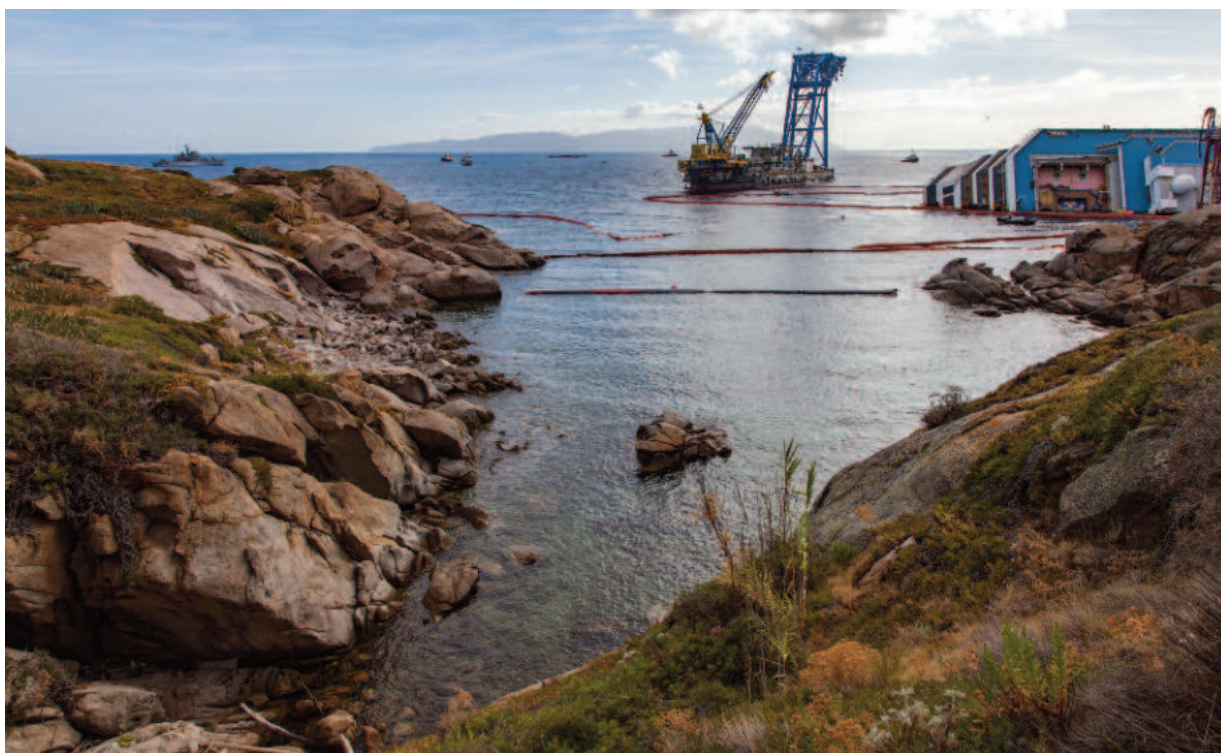
Figura 7.2: Una piccola cala in prossimità del relitto, protetta da panne antinquinamento.

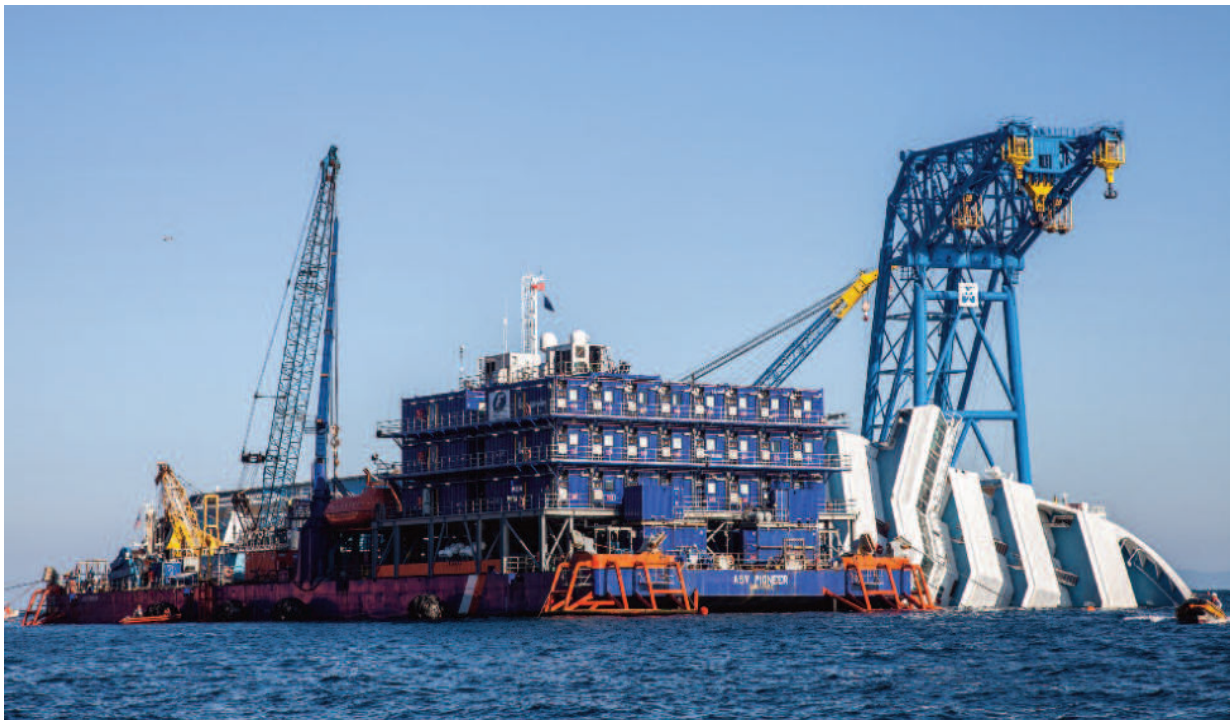
Una superficie di fondale ampia circa 150x50 metri fu interessata dalla presenza cospicua delle valve dei mitili che si svilupparono sulla chiglia dell'*Accommodation vessel* "Pioneer", proveniente dall'Olanda, che stazionò al fianco del relitto per circa un anno. Gli esemplari di questa specie di cozza atlantica si accrebbero velocemente nelle acque del Giglio durante i mesi invernali ma essendo una specie non adattata ad acque oligotrofiche e più calde di quelle oceaniche dove vive, durante il periodo estivo, con l'innalzamento della temperatura del mare, migliaia di esemplari morirono e caddero sul fondale. Questa moria determinò la morte della sottostante prateria di *Posidonia oceanica* a causa del ricoprimento da parte delle valve dei molluschi cadute dalla chiglia.

Figura 8.3: Il pontone "Pioneer" dal quale si sono staccate le valve di *Mytilus edulis*.

L'asportazione delle valve è avvenuta con l'impiego di una speciale sorbona costruita per l'occasione, montata su una struttura metallica e comandata da remoto. Una sorta di aspirapolvere che lavorava a circa 20 centimetri dal fondale, la cui potenza era settata per asportare le valve ma non il sedimento o le piante di *Posidonia* superstiti.

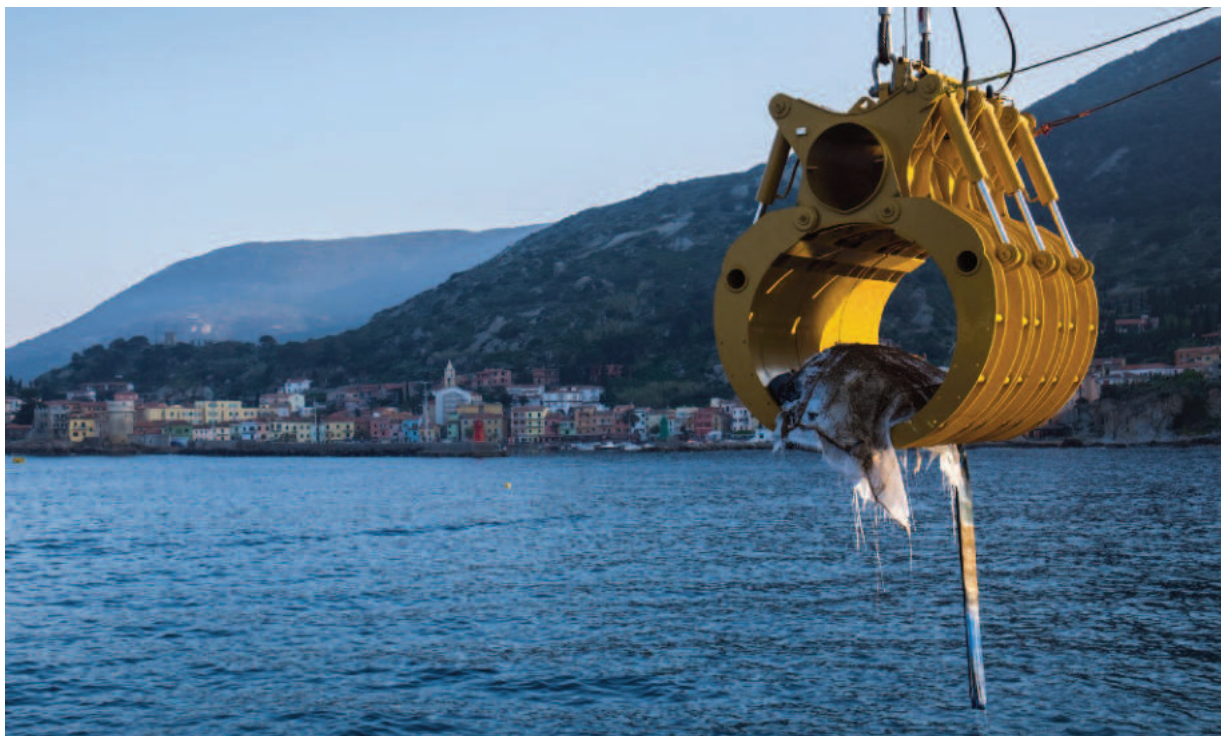
I sacchi di cemento (i cosiddetti *grout bag*) furono posizionati in numero di circa 1400 sul fondale marino (Figura 8.4). Riempiti di malta cementizia e collocati tra il fondale naturale e le piattaforme

Figura 8.4: Rimozione dei grout bag con una benna appositamente realizzata.

La rimozione dei *grout bag* inizialmente era programmata attraverso il salpamento di ogni singolo sacco grazie all'aggancio di apposite cinghie posizionate su ciascun sacco; la loro continua rottura nel corso delle operazioni sperimentali ha però determinato la scelta di impiegare una specifica benna, con la quale si è operato sino al termine delle operazioni (Figura 8.5).

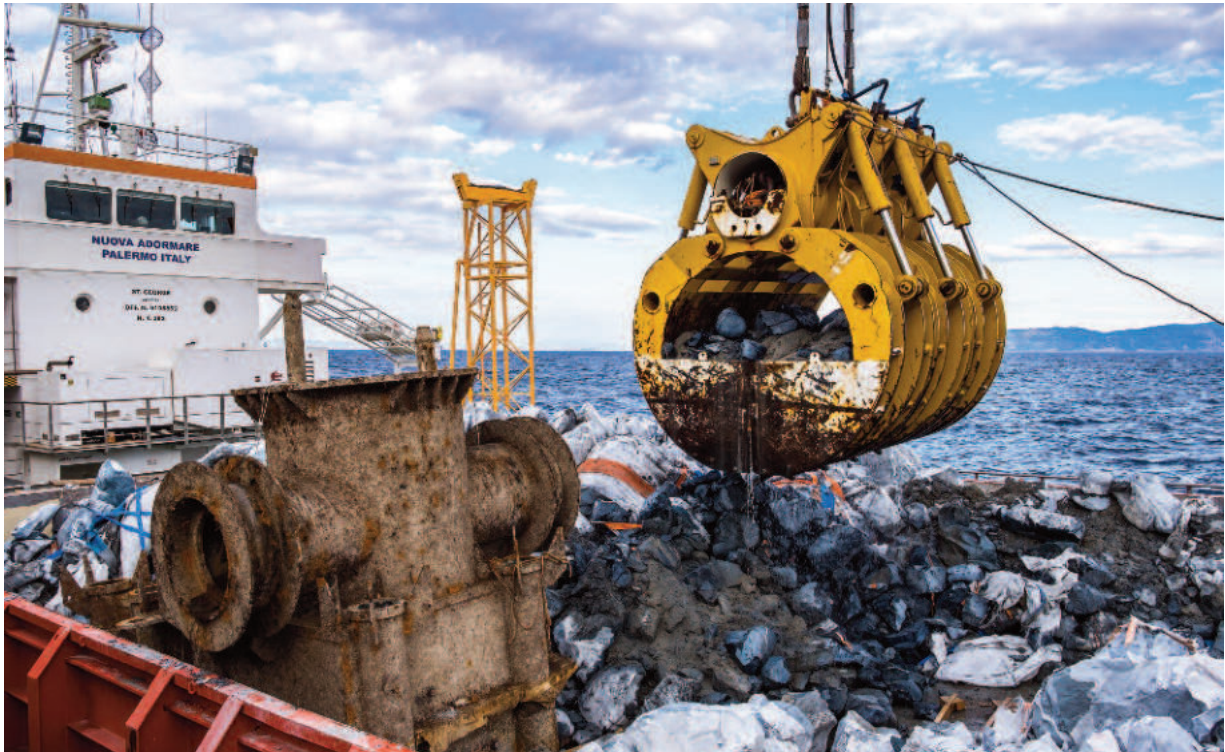
Figura 8.6: Materiale recuperato dalla benna e stoccato prima dello smaltimento. In parte è stato riutilizzato per le opere di ampliamento del porto di Piombino.

La rimozione dei *grout bag* si è conclusa a dicembre 2015 e in parte sono stati successivamente riutilizzati per le opere di ampliamento del porto di Piombino (Figura 8.6). È però importante sottolineare che la necessità di asportare i sacchi con l'utilizzo di una benna ha determinato che consistenti quantità di materiale cementizio fossero sparse sul fondale, prolungando in maniera significativa la durata della successiva fase di rimozione dei sedimenti.

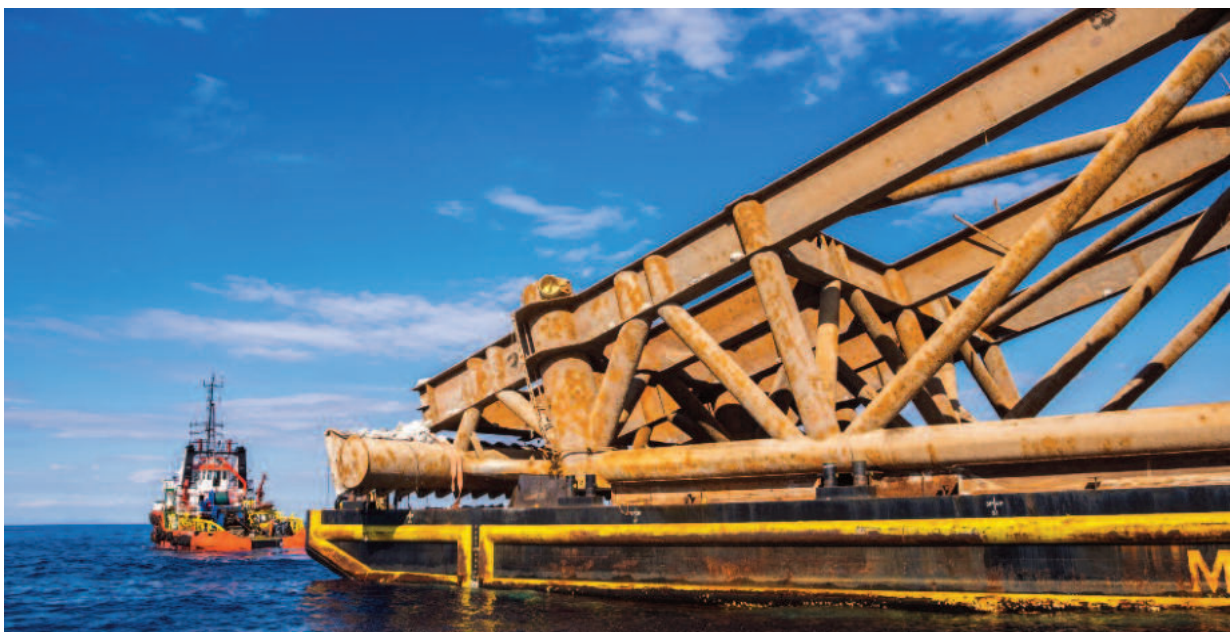
Figura 8.7: Una delle sei piattaforme posizionate su un pontone per il loro trasferimento a terra dove il metallo è stato recuperato.

per sostenere il relitto dopo la sua rotazione, si è conclusa a marzo 2016. La rimozione è avvenuta tagliando i pali di sostegno quanto più possibile al livello del fondale.

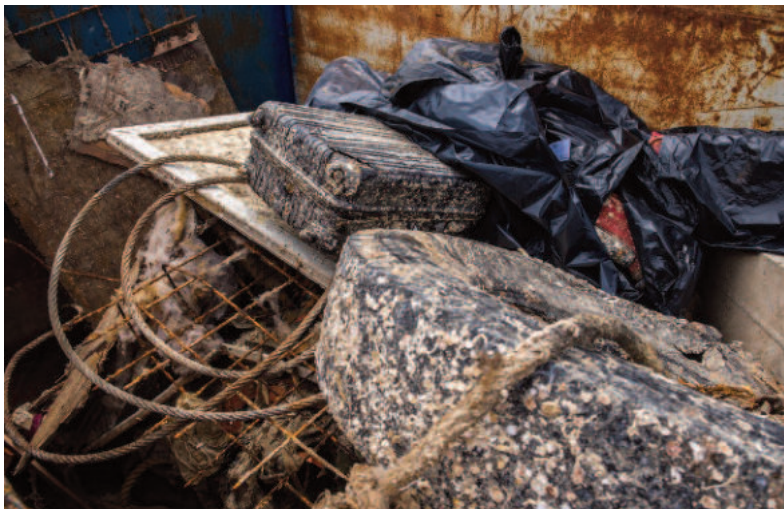
Figura 8.9: Cumulo di rifiuti provenienti dal relitto, osservati sui fondali di cantiere, poi rimossi.

Nell'area di cantiere si sono riscontrati consistenti accumuli di rifiuti; essi provenivano soprattutto da bordo nave e in questo caso, mobilitati dal moto ondoso si sono depositati sui fondali, soprattutto quando il relitto è stato ruotato. Si sono osservati, però, anche residui delle attività di cantiere (Figura 8.9). In alcuni casi, i cumuli erano spessi anche alcuni metri.

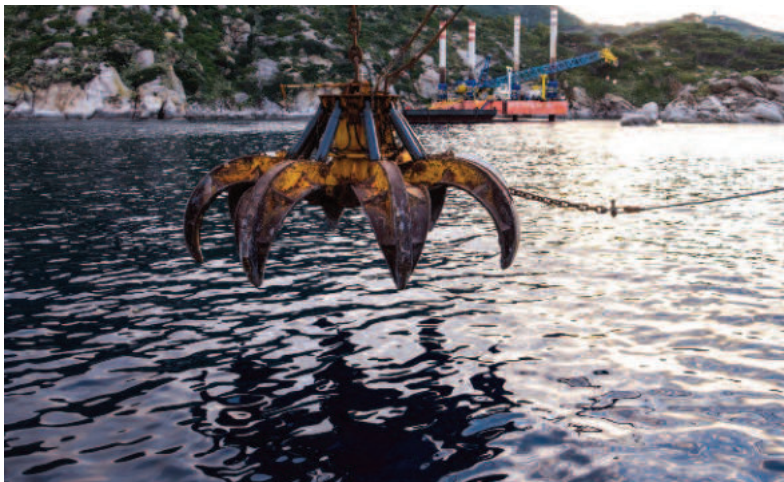
Figura 8.10: Recupero dei grossi cumuli di rifiuti con benna a ragno.

La rimozione è avvenuta, per gli accumuli consistenti, con l'impiego di una benna a ragno (Figura 8.10). Mentre i rifiuti sparsi sul fondale sono stati raccolti da operatori subacquei professionali che stoccarono il materiale in un contenitore posto sul fondale che veniva salpato una volta riempito.

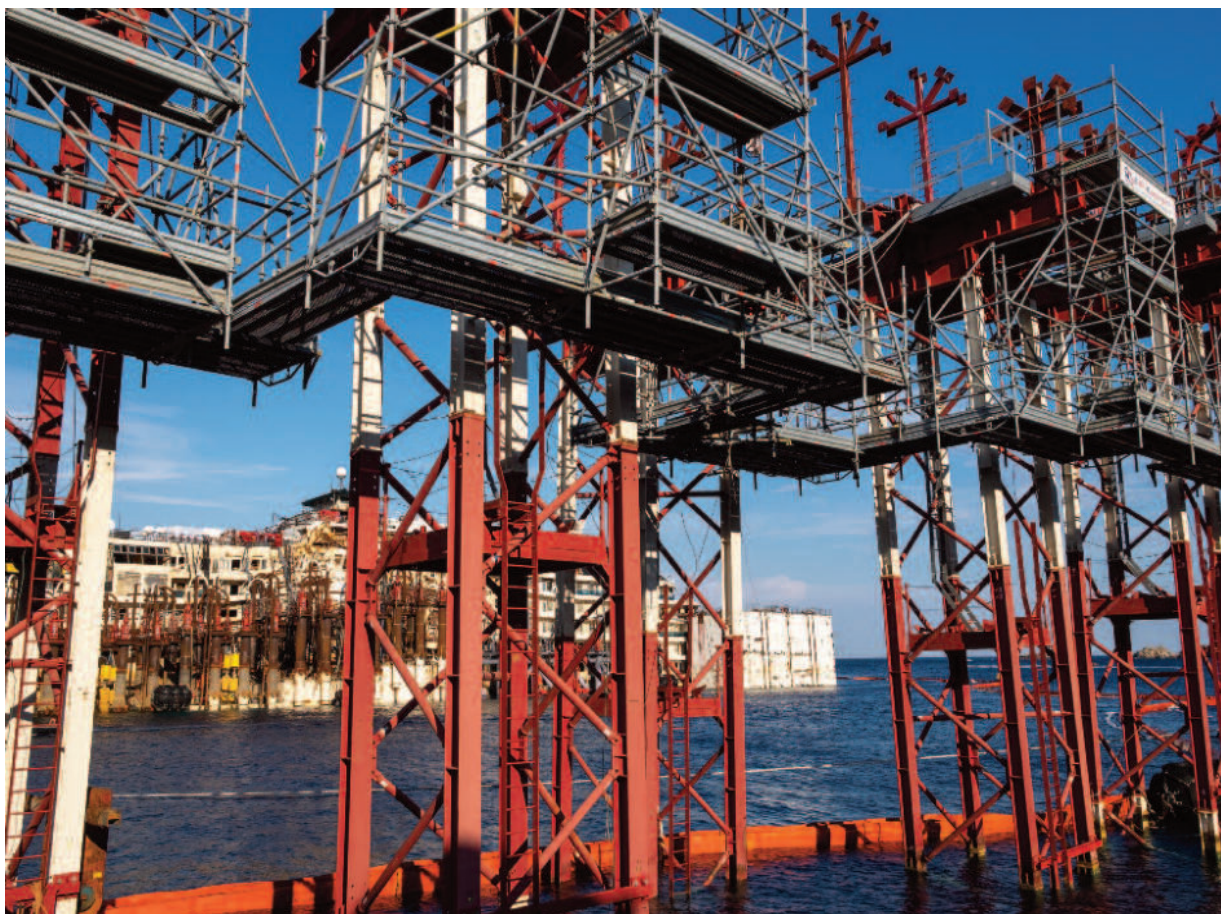
La rimozione delle 12 basi delle torri di ancoraggio (*anchor block*) utilizzate per trattenere il relitto nella sua posizione e impedirne lo scivolamento, si è conclusa nell'aprile 2018. Per 11 *anchor block* sono stati eliminati tutti i residui visibili, compresi i basamenti costituiti da strati di cemento e sacchetti di sabbia utilizzati per livellare il fondale dove poggiare le strutture metalliche degli *anchor block* (Figura 8.11).

Figura 8.11: I dodici anchor block dai quali è stato rimosso anche il basamento fatto di sacchetti di sabbia e cemento.

Al termine dei lavori sul fondale sono apparse delle nicchie nella roccia granitica originate gli scavi eseguiti per alloggiare le strutture metalliche.

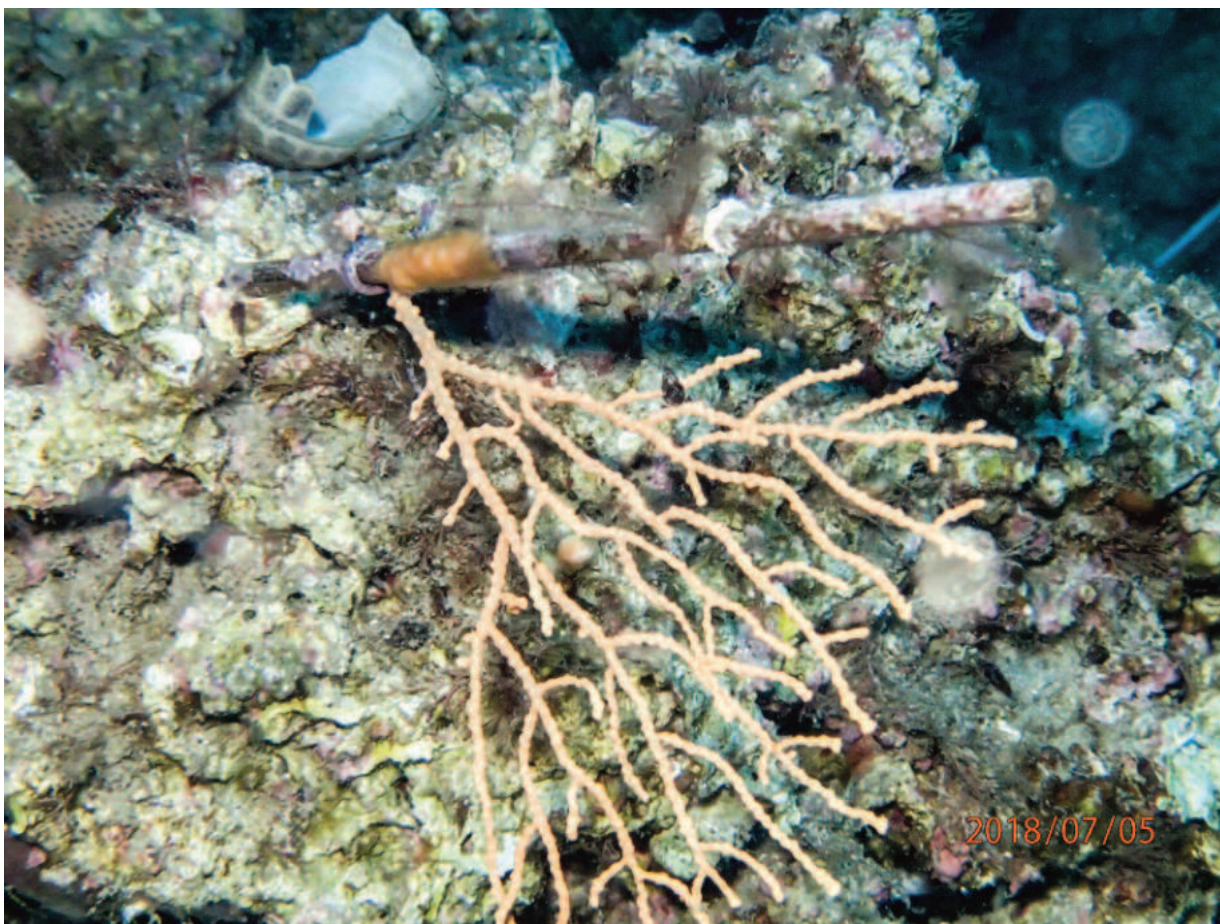
Figura 9.7: Trapianto sperimentale di un esemplare di *Eunicella cavolinii* (gorgonia) (fonte CIBM).

munque prima colonizzate da organismi del coralligeno e poi completamente danneggiati dalla presenza del relitto e delle attività di cantiere. Il fattore di danno maggiore per queste specie, come detto nei capitoli precedenti, è stato la copertura dei fondali da uno strato fine di materiale prevalentemente cementizio proveniente dalle perforazioni e dall’utilizzo del cemento nelle fasi di rimozione del relitto.

Le colonie vengono fissate sul fondo da colonizzare mediante l'impiego di una resina epossidica bicomponente, ovvero è composto da due componenti fluide che, miscelate prima del loro impiego, reagiscono nell'arco di 30 minuti indurendo e fissando così la colonia al fondale.
