# **SICUREZZA NEGLI STABILIMENTI SEMPLICI. CASI INCIDENTALI IN CUI LA GRAVITÀ DELL'EVENTO (E DEGLI EFFETTI) PRESCINDE DALLA COMPLESSITÀ DEL PROCESSO**

**Caso 1: esplosione durante movimentazione in  
magazzino di stoccaggio chemicals solidi**

# Esplosione durante movimentazione in magazzino di stoccaggio chemicals solidi

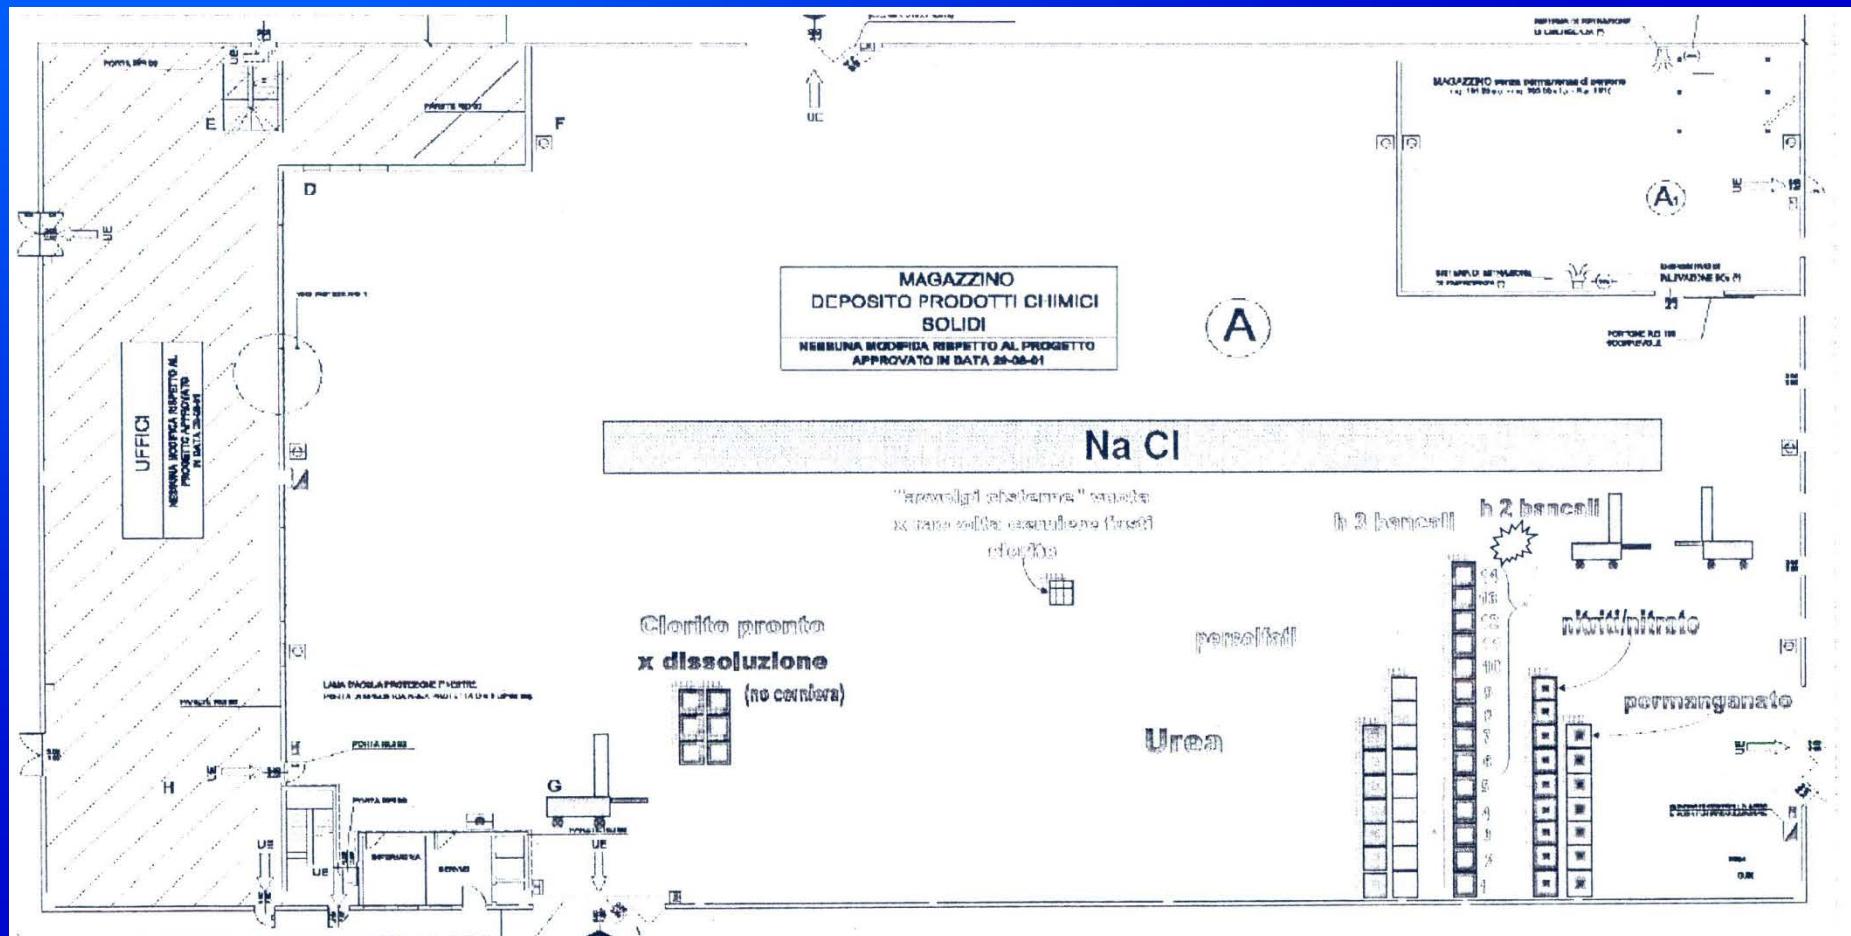
# Planimetria Unità Capannone A

- il capannone A stoccava prodotti solidi in sacchi e fusti metallici in ferro da 50 kg confezionati su bancali di 16 fusti per bancale; bancali sovrapposti in doppia fila e/o tripla fila, per un'altezza massima di 4 m. Fusti omologati ADR (diam. 35 cm, h 46 cm), dotati di coperchio metallico chiuso da anello a leva e sigillo di sicurezza (**rimosso nel capannone A, prima del trasporto all'impianto di dissoluzione**)
- incidente originatosi in area stoccaggio comburenti, nella zona bancali clorito di sodio in polvere cristallina. Presenti circa 30 t di clorito di sodio in fusti pronti per il trasporto all'impianto di dissoluzione nell'area stoccaggio liquidi
- presenti 2 operatori magazzinieri a bordo di 2 carrelli elevatori affiancati: 1 dipendente, 1 lavoratore interinale. 3° magazziniere situato in zona a ridosso uffici
