SICUREZZA NEGLI STABILIMENTI SEMPLICI. CASI INCIDENTALI IN CUI LA GRAVITÀ DELL'EVENTO (E DEGLI EFFETTI) PRESCINDE DALLA COMPLESSITÀ DEL PROCESSO

Caso 2: esplosione durante infustamento in magazzino di stoccaggio chemicals liquidi

Ing. Fausta Delli Quadri (VAL- RTEC – IND)

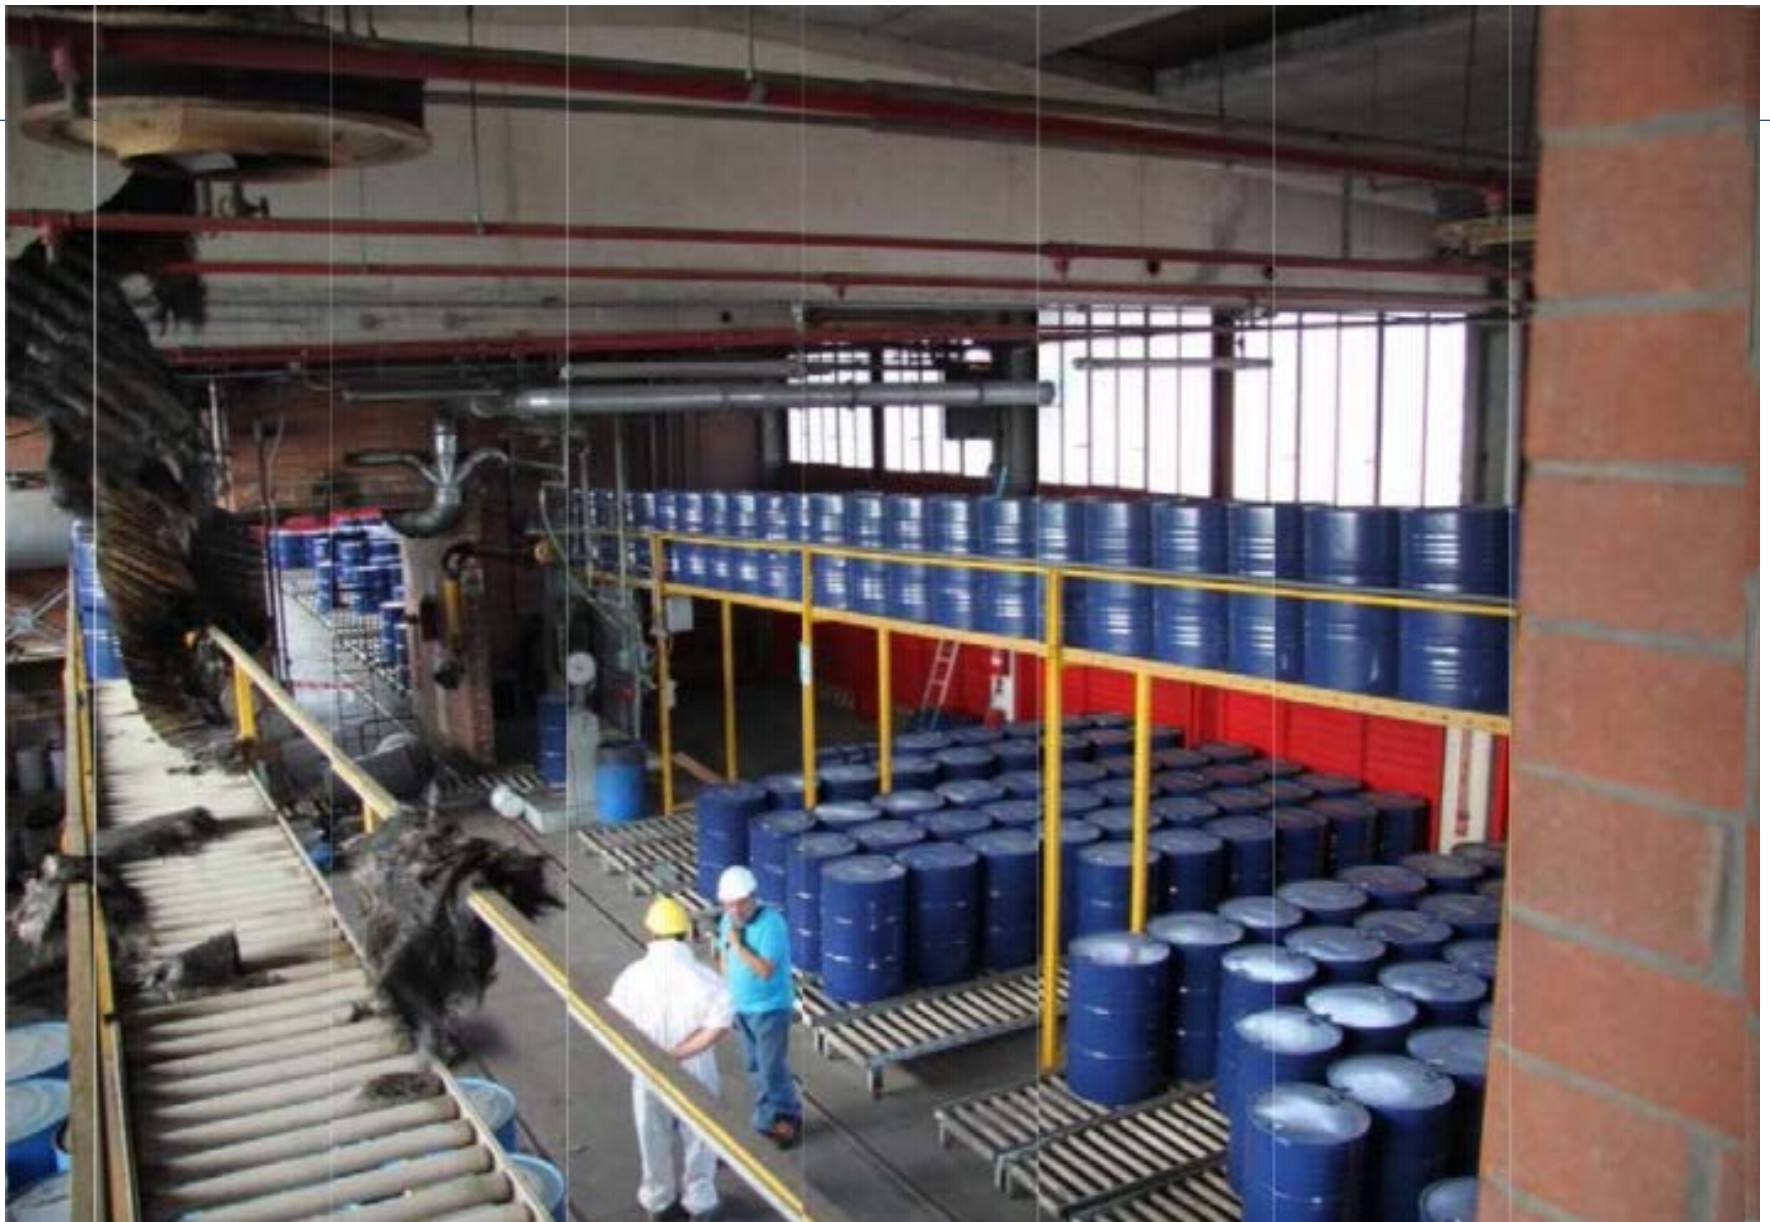
- presenti 2 postazioni di carico (D1 e D2) simmetriche, ognuna alimentata da 2 linee di trasferimento prodotti e dotata, tra l'altro, di 2 pistole di carico, bilancia, pinza di messa a terra, aspiratore ad azionamento manuale

- postazione D1: 1 pistola è collegata alla linea alimentata dalla pompa ausiliaria esterna sotto la pensilina D (linea di interesse per l'incidente); l'altra pistola è collegata alle linee alimentate da serbatoi interrati esterni al capannone

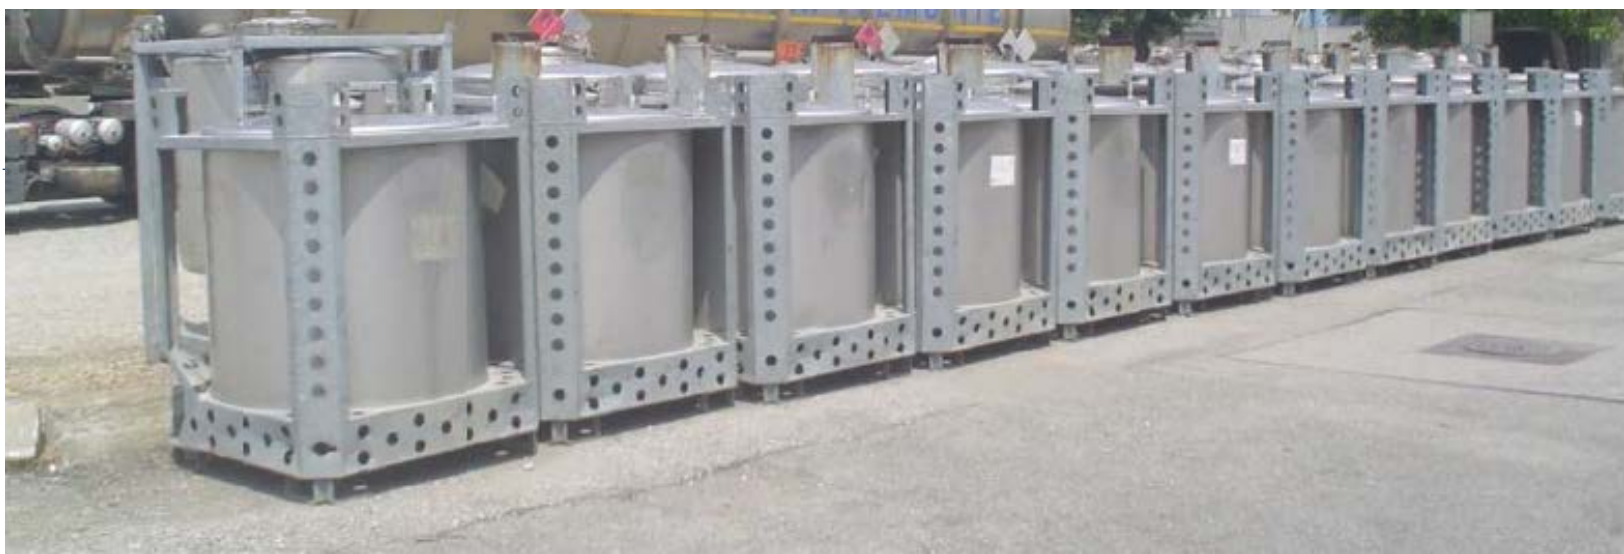
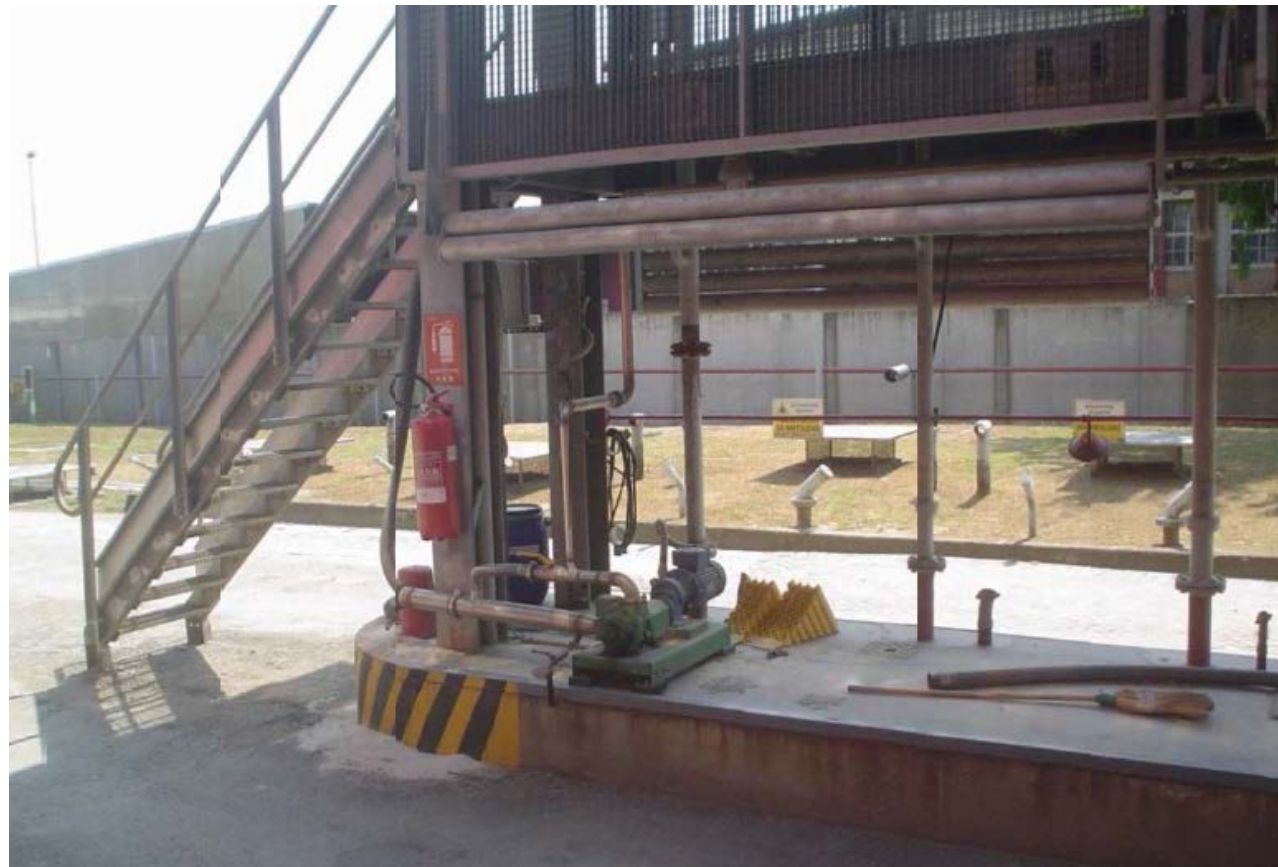
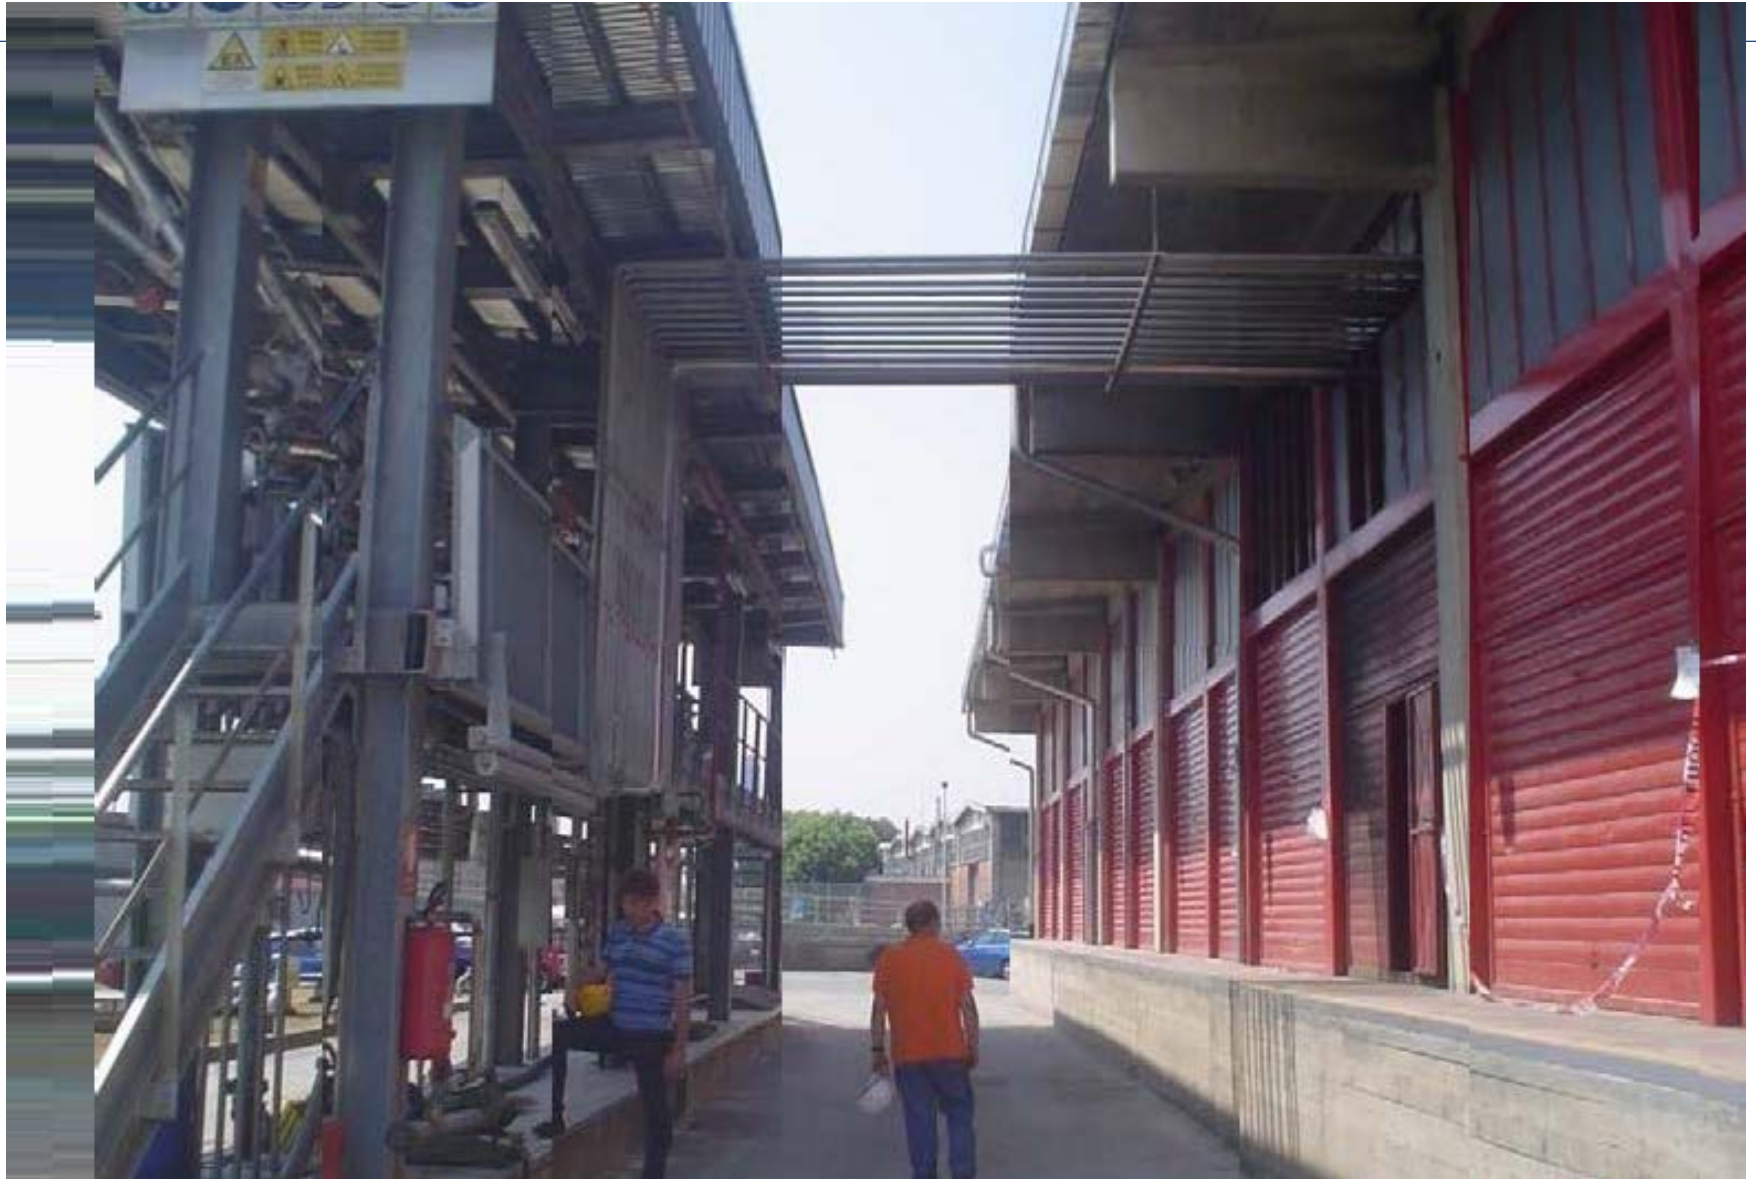
Caso studio 2 – percorso di $C_6H_{12}O_2$

- il prodotto può essere trasferito dai serbatoi interrati al Capannone A o attraverso linee dedicate o, in caso di specifiche di purezza del prodotto particolarmente elevate (come nel caso in esame), attraverso contenitori mobili (cisternette da 1000 l)
- in tal caso, il percorso acetato di butile (sostanza coinvolta):
 - trasferimento da serbatoio interrato n. 40 a cisternette in circuito chiuso su pensilina B con braccio di carico
 - spostamento manuale su carrello delle cisternette riempite dalla pensilina B alla pensilina D, in corrispondenza della pompa ausiliaria esterna al capannone A, la quale trasferisce i prodotti alla postazione D1 di infustamento tramite pipeline
 - infustamento del prodotto in postazione D1 dentro il capannone A, ove è avvenuto l'evento

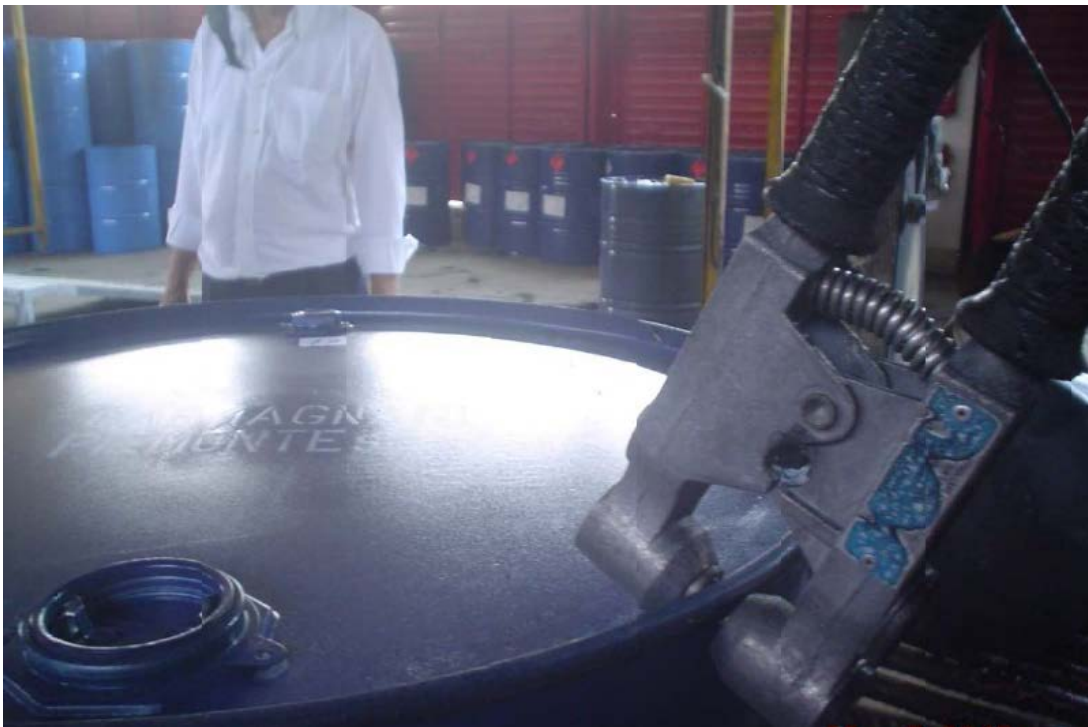
Caso studio 2 - infustamento

- infustamento: dopo aver collegato il bordo superiore del fusto con la pinza di messa a terra, acceso l'aspiratore e posizionatolo sopra l'apertura del fusto, l'operatore riempie il fusto previa apertura della pistola ed attivazione della pompa. Nel caso della postazione D1 l'operatore comanda la pompa ausiliaria esterna e l'aspiratore mediante una pulsantiera posta in prossimità della bilancia

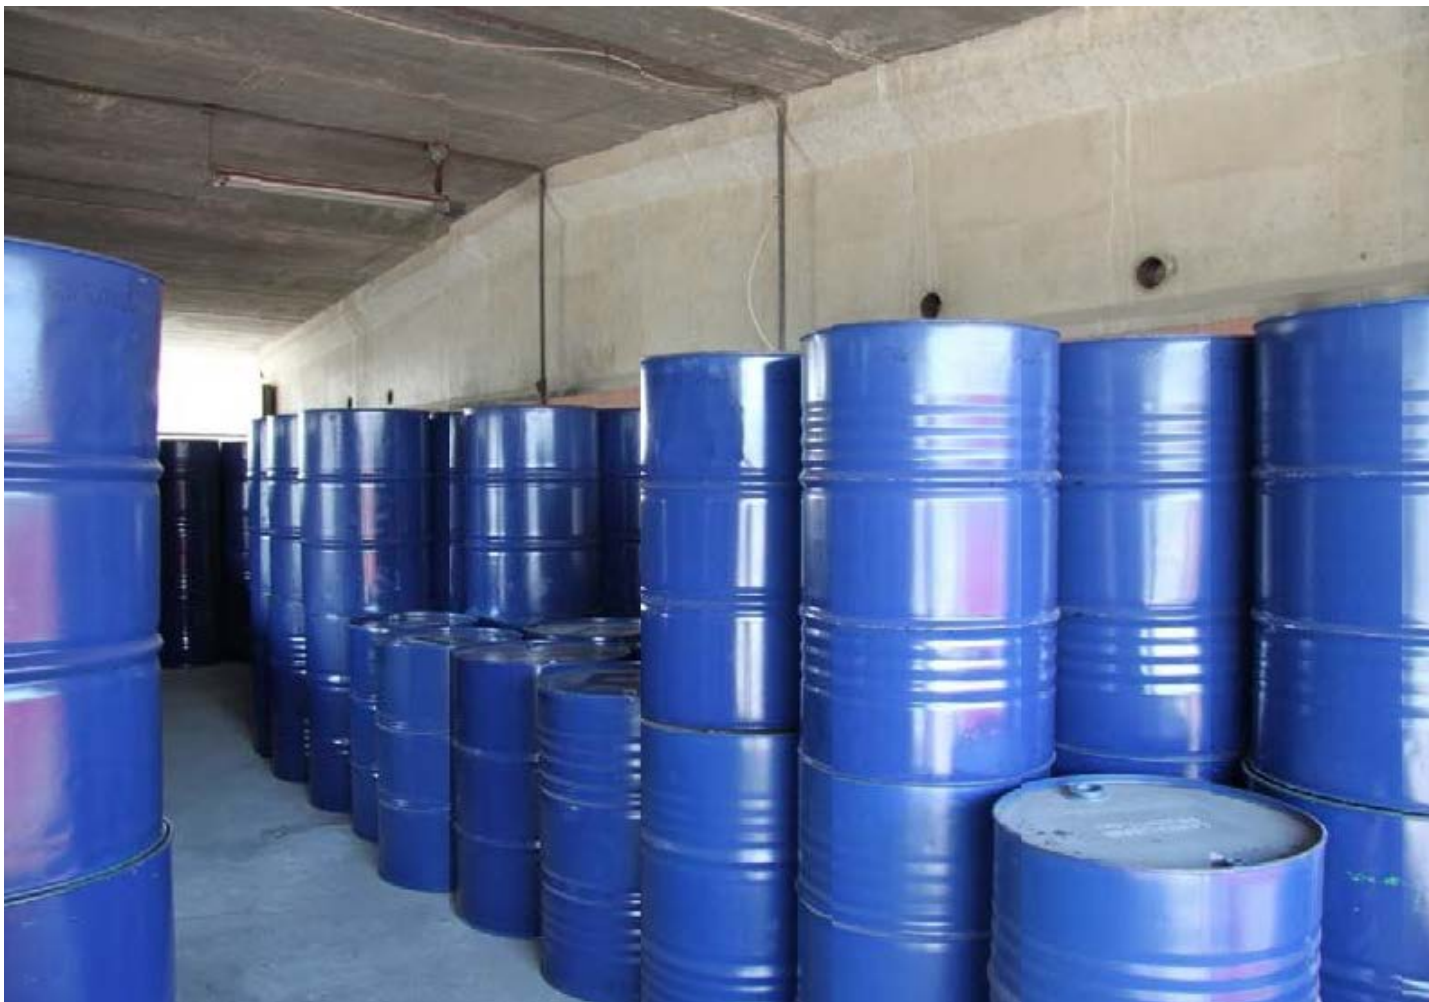
Caso studio 2 – apparecchiatura origine dell'evento

- i fusti vuoti scorrono su una rulliera in quota, e provengono dalla zona magazzino; ogni fusto è calato su una rulliera a piano pavimento, da cui è movimentato su una seconda rulliera verso la bilancia, che funge anche da postazione di riempimento e pesatura. Il fusto, una volta riempito, è spostato su una terza rulliera per il trasferimento nell'area di stoccaggio all'interno del capannone

- l'impianto di travaso opera in modo da garantire che la velocità del prodotto nelle tubazioni non superi il valore di 1m/s (condizione empirica per evitare la generazione di cariche elettrostatiche pericolose)

- l'apparecchiatura origine dell'evento è il fusto metallico da 200 l, omologato ADR, dotato di apertura di carico da 2" e sfiato vent, verniciato esternamente

- dopo l'utilizzo, i fusti recuperati dai clienti vengono smaltiti a ditta specializzata, la quale effettua la rigenerazione degli stessi. Nella rigenerazione avviene tra l'altro la bonifica e l'eventuale riverniciatura del fusto

- innesco dovuto ad una scarica elettrostatica, conseguente ad inefficace contatto della pinza di messa a terra con il fusto. La pinza, infatti, non era dotata di sistema di interblocco, sistema che consente il trasferimento del prodotto nel fusto solo in caso di messa a terra verificata. Inoltre non era presente, nell'area infustamento, alcun sistema di rilevazione di atmosfere potenzialmente pericolose

- conferma nella perizia CTU : ...esplosione all'interno di un fusto in fase di riempimento o scolo...innesco di natura elettrostatica avvenuto nel fusto..

- in alternativa, sistema di blocco preventivo automatico: inserimento di controllo preventivo, sulla mandata della pompa centrifuga, che al passaggio di vapori di prodotto (segnale di liquido esaurito nella cisternetta) per un tempo di 10-15 secondi provvede a bloccare la pompa. Il liquido residuo nella tubazione di mandata viene 'scolato' tramite valvole manuali per caduta.
