# L'Ingegneria Naturalistica applicata alla difesa delle coste sabbiose

Paolo Cornelini e Giuliano Sauli - AIPIN

## SOS DUNE

Stato, problemi, interventi, gestione

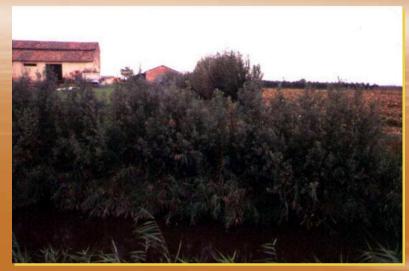
Foto 15 dopo alcuni anni, G. Sauli

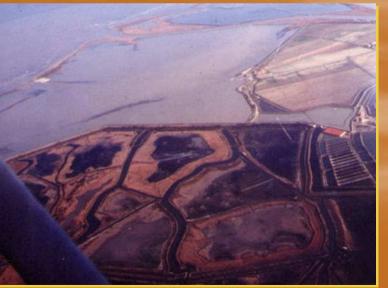
Foto 16: Vista aerea dei cordoni dunali in forte erosione e lagune prima degli interventi di rivivificazione finalizzati alla miglior circolazione delle acque per le retrostanti valli da pesca mediante dragaggi – (Località La Vallona – Po di Levante RO) G. Sauli

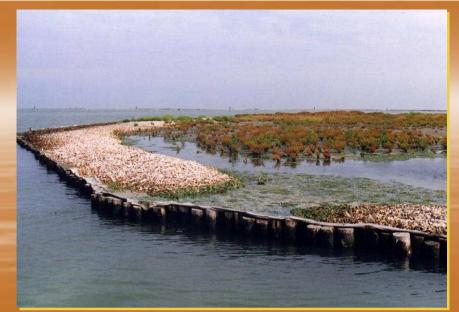
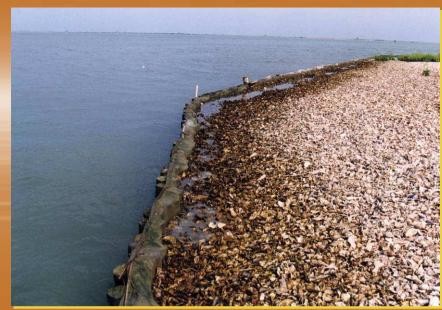
Foto 17 e 18: Ricostruzione di barene con fanghi di dragaggio; contenimento con pali e geotessuti (Località La Vallona – Po di Levante RO)

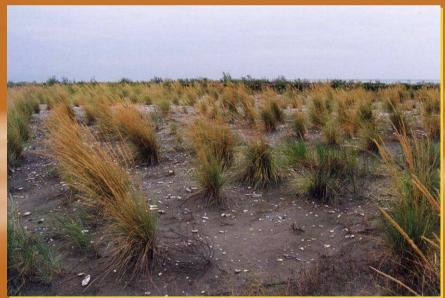
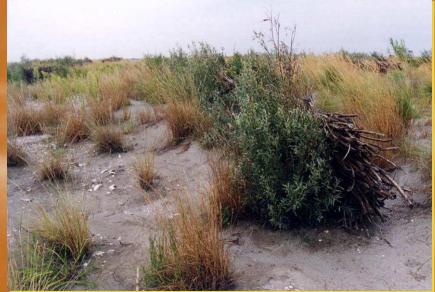
Foto 19 e 20: Stabilizzazione di cordoni dunali mediante graticciate e trapianti di cespi di *Ammophila arenaria* e graticci con legno morto e vivo (*Salix alba*) (Località La Vallona – Po di Levante RO) G. Sauli

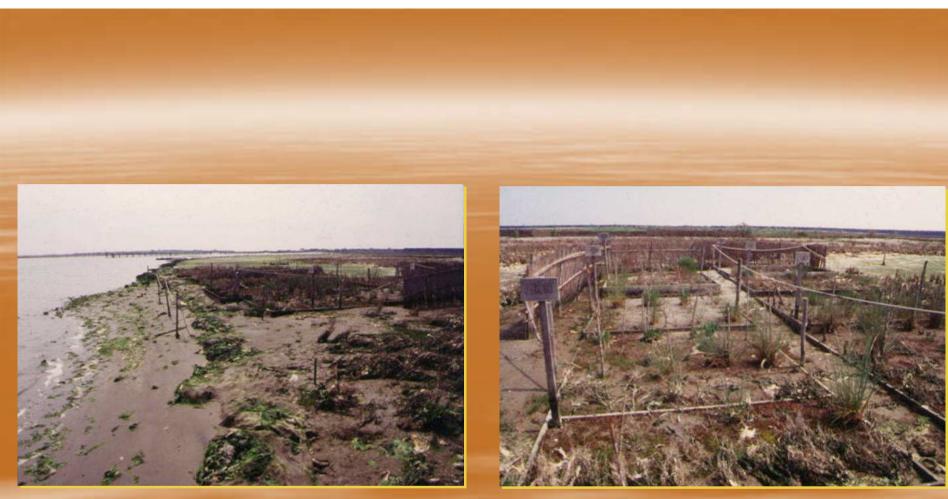
Foto 21 e 22: Ricostruzione di isolotti con dragaggi a matrice sabbiosa con prove di messa a dimora di specie alofile (Laguna di Caleri Po di Levante RO) G. Sauli

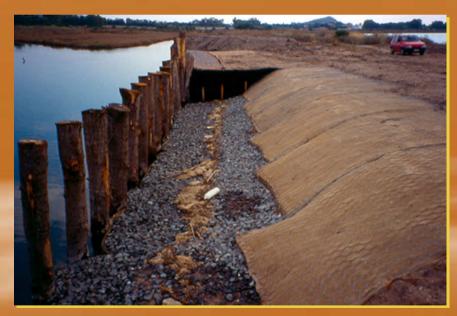
Foto 53: Terra rinforzata verde, materassi verdi spondali. Laguna di Nora (CA) 1996Foto G. Sauli

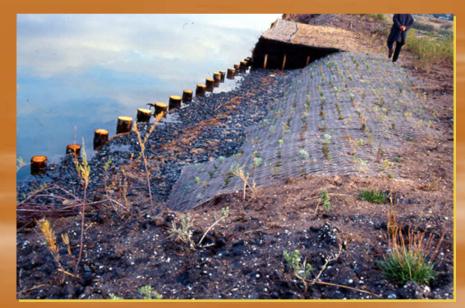
Foto 54: Terra rinforzata verde, materassi verdi spondali. Laguna di Nora (CA) 1996 - Foto G. Sauli

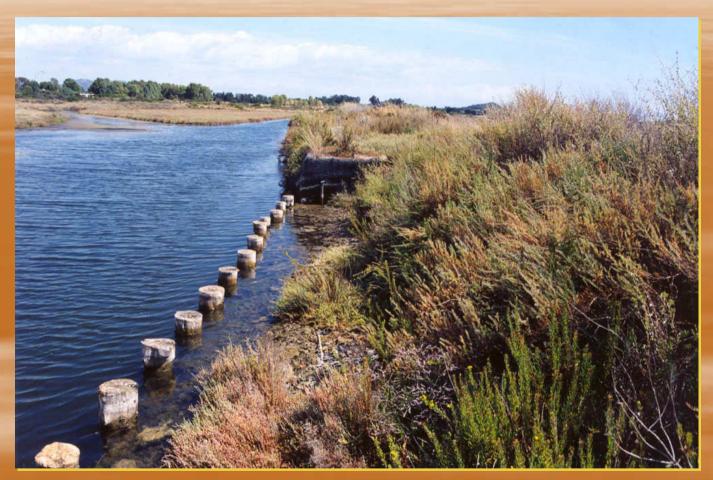
Foto 55: Terra rinforzata verde, materassi verdi spondali. Laguna di Nora (CA) 2003 - Foto G. Sauli

1. Rullo spondale in geogriglia poliestere e fascine; 2. Materasso verde; 3. Terra rinforzata con rete metallica plastificata; 4. Argine spondale semplice (nessun intervento); 5. Rullo spondale in rete metallica e georete tridimensionale sintetica; 6. Palificata spondale semplice; 7. Piantagione di arbusti radicati S 1500 mq circa

Tronchi castagno scortecciati cm D 20-25 cm; picchetti acciaio a.m.; materassi in rete zincata a doppia torsione; terra rinforzata; rete sintetica per i rulli con rivestimento interno in reticella plastica

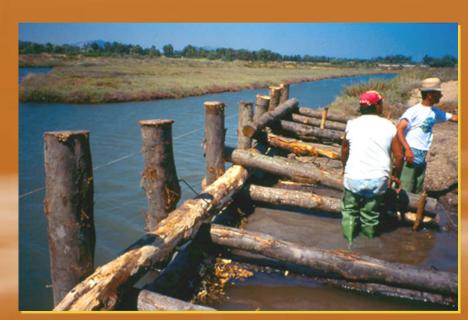
Foto 56: Laguna di Nora (CA), palificata spondale con palo infisso e fascine di tamerici,1996 - Foto G. Sauli

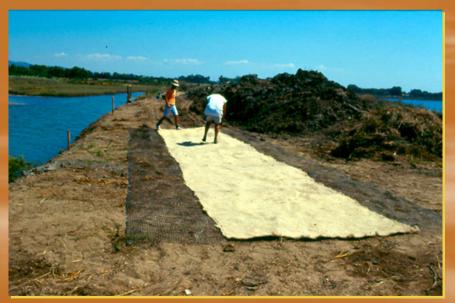
Foto 57: Laguna di Nora (CA), rullo spondale, fase di costruzione 1996 - Foto G. Sauli

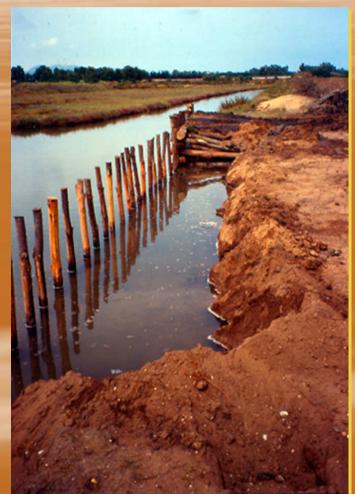
Foto 58: Laguna di Nora (CA), rullo spondale, fase di costruzione 1996 - Foto G. Sauli

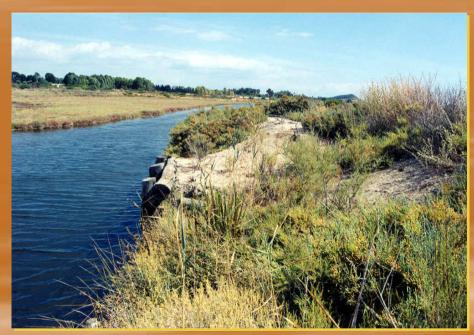
Foto 59: Laguna di Nora (CA), palificata spondale con palo infisso e fascine di tamerici, in primo piano effetti del rullo spondale settembre 2003 - Foto G. Sauli

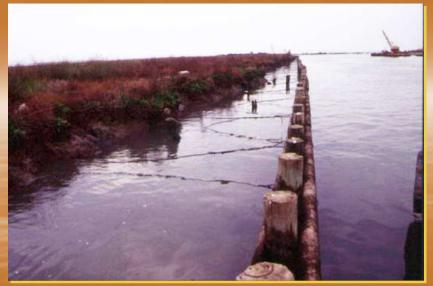
Foto 10 e 11: Prove, scarsamente efficaci, di consolidamento in tronchi e tavole tirantati, con messa a dimora di tamerici per lo stoccaggio di fanghi di drenaggio di canali lagunari (Laguna di Grado GO e Marano UD) G. Sauli

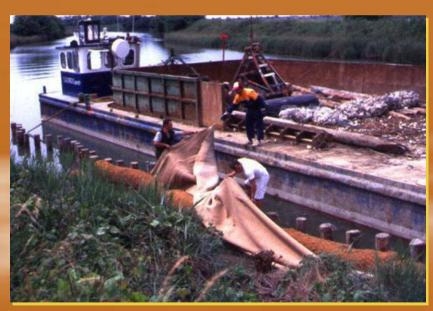
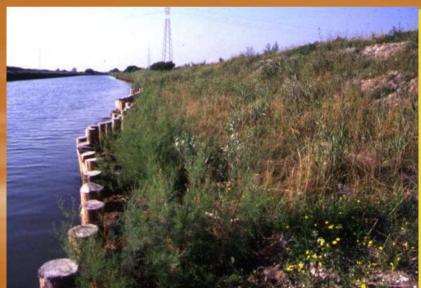
Foto 12: Consolidamento spondale di un canale perilagunare con tronchi, rulli di cocco, geotessuti e fibre miste abbinati a fascine di Tamerice e Foto 13 lo stesso dopo un anno (fiume Natissa, Laguna di Grado GO) G. Sauli

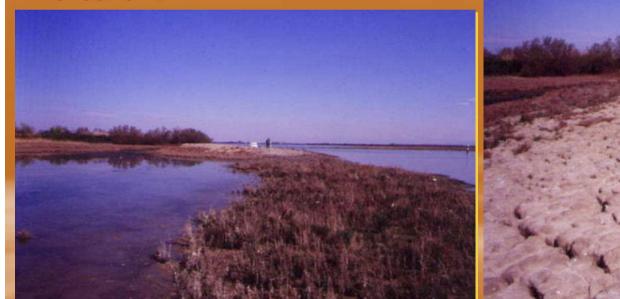
Foto 1 e 2: Fanghi di dragaggio essiccati con vistose crepe, ante operam, G. Sauli

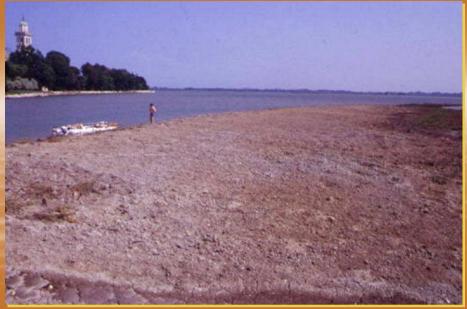
Foto 3: I fanghi post fresatura con mezzo meccanico, G. Sauli

Il lavoro è consistito nella fresatura dei fanghi derivanti dal dragaggio mediante sorbona del canale di accesso all'Isola del Santuario di Barbana.

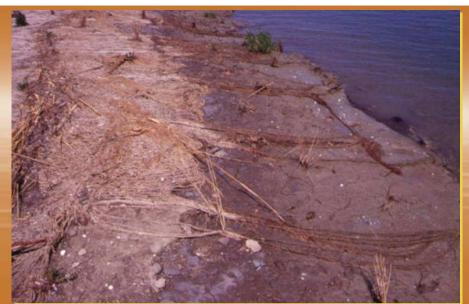
Foto 4: Totale inefficacia dell'impiego di stuoie di juta quale antierosivo spondale, G. Sauli

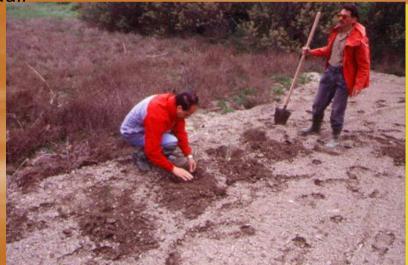
Foto 5 e 6: Trapianto dal selvatico di esemplari di piante alofile da barene adiacenti (*Limonium, Puccinellia, Atriplex, Juncus, Salicornia, ecc.*) semina manuale a spaglio con miscela commerciale e messa a dimora di talee di Tamerici, G. Sauli

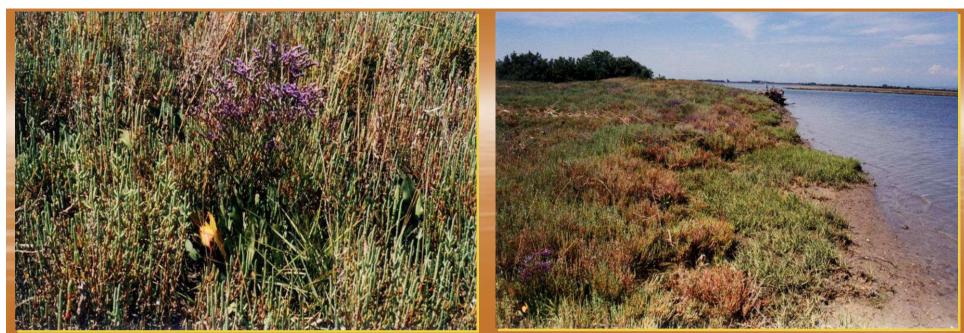
Foto 7 e 8: A distanza di circa dieci anni dall'intervento si può constatare la totale rivegetazione dell'area con insediamento delle varie formazioni (Spartineto, Salicornieto, Limonieto, Agropireto) a seconda del livello del mare, G. Sauli

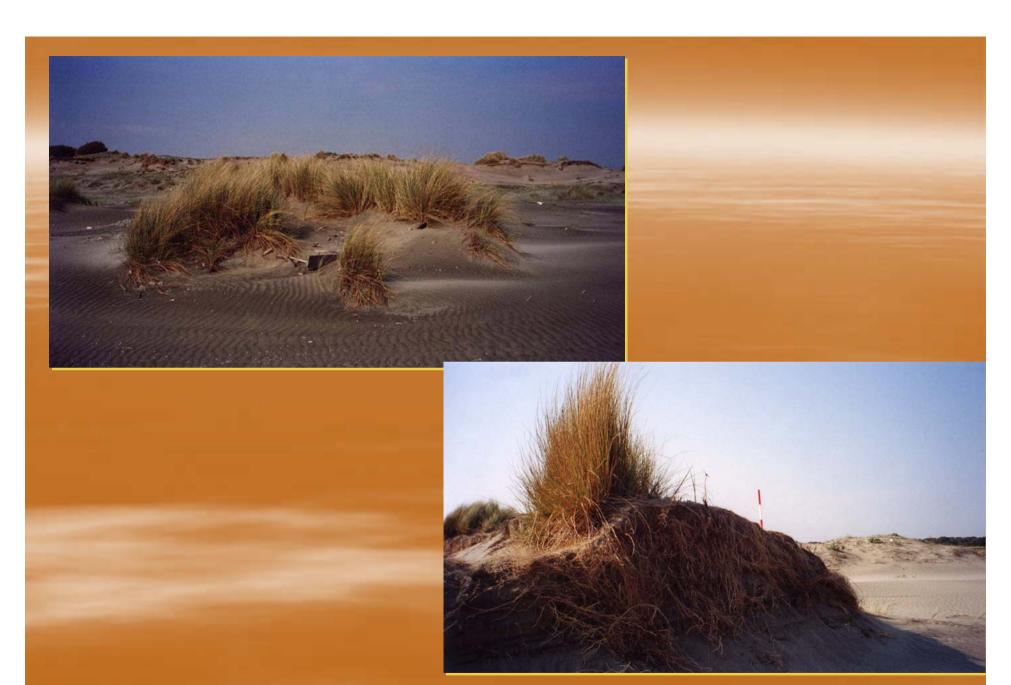
Foto 52: Litorale romano zona Ostia, aprile 2003, consolidamento di duna a isole mediante palificate in legno, G. Sauli

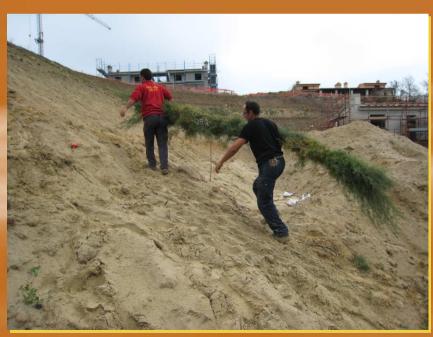
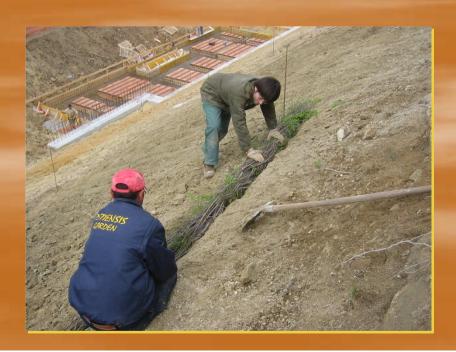
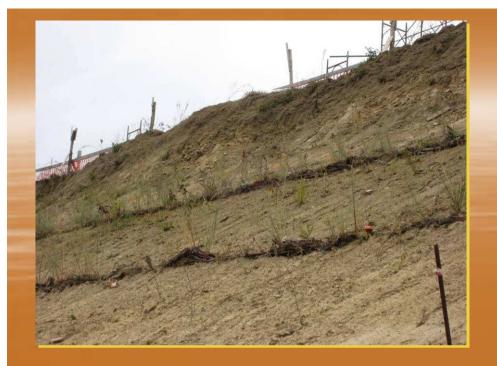
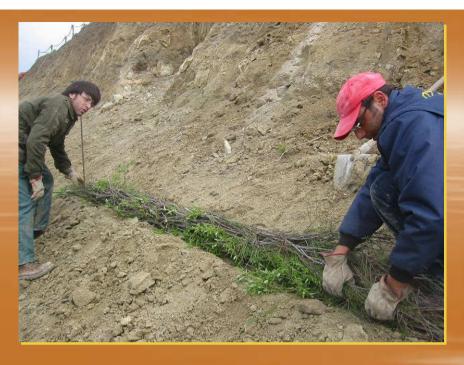
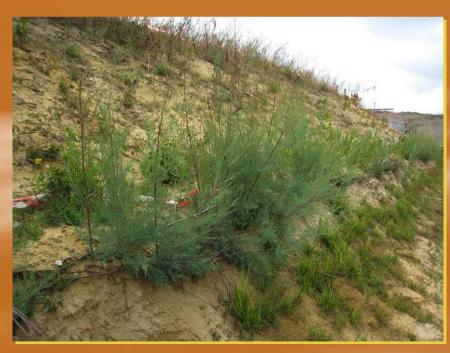
Stabilizzazione delle scarpate in sabbia di neoformazione con fascine vive di tamerice e arbusti mediterranei

Realizzazione di fascine vive di Tamerici e messa a dimora di arbusti mediterranei, aprile-maggio 2007 e le fascine a settembre dello stesso anno, P. Cornelini

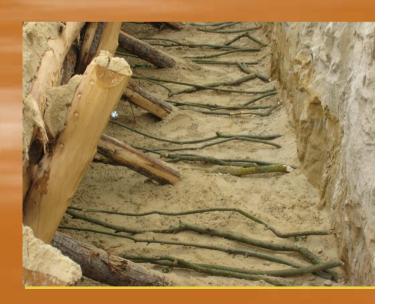
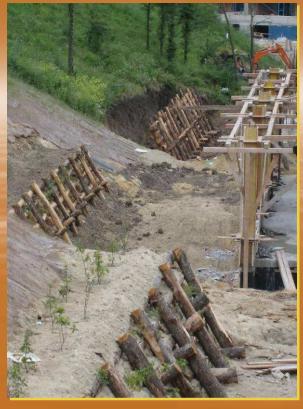
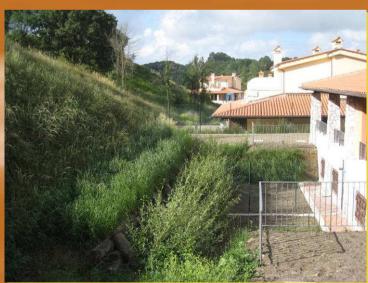
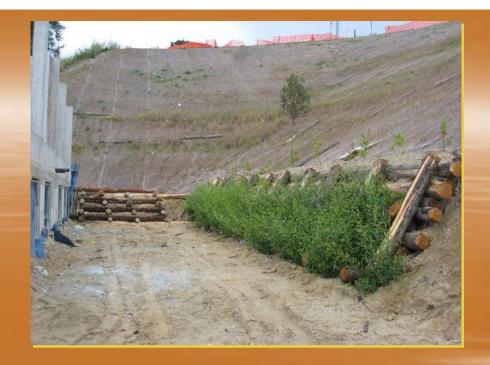
Consolidamento del piede scarpate delle case con palificate vive Roma

Foto 45, 46 e 47: Realizzazione di palizzate in tronchi orizzontali, palificate vive con arbusti mediterranei, al piede delle scarpate attigue alle residenze, P. Cornelini

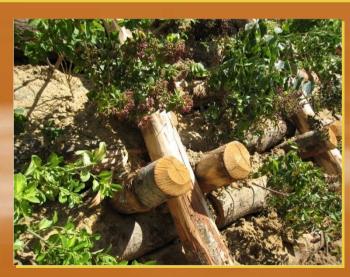
#### Palificata Roma

Palificata Roma a doppio tirante con arbusti con fusto interrato

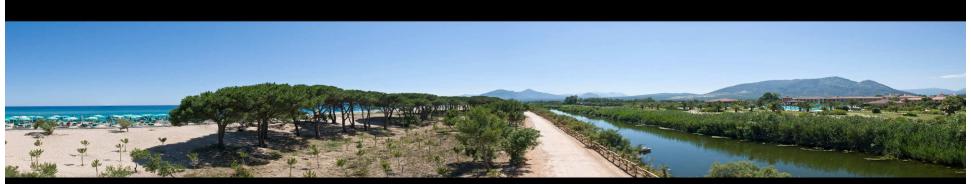
- piantagione di tamerici (6 file ) con la funzione di ricostruzione della fascia del tamericeto ormai inesistente e fortemente compromessa nelle zone di maggior passaggio;
- realizzazione di una fascia di 10 15 ml di pineta.
- realizzazione di una siepe di arbusti mediterranei autoctoni
- messa a dimora di siepe di tamerici lungo la strada.

Foto 35: Visione d'insieme della zona costiera di Orosei

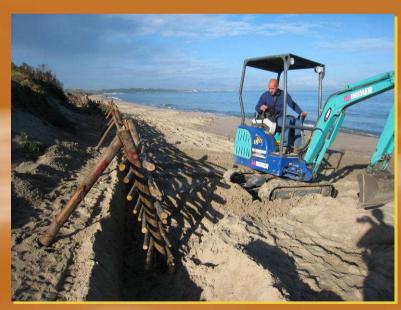
Intrappolamento di sabbia a protezione e implementazione delle dune costiere mediante graticciate e messa a dimora di piante psammofile negli spazi retrodunali nella spiaggia di Sorso SS.

Foto 36: Realizzazione delle graticciate, P. Cornelini

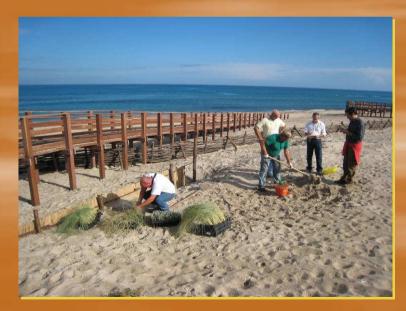
Foto 37: Piantagione di piante psammofile, P. Cornelini

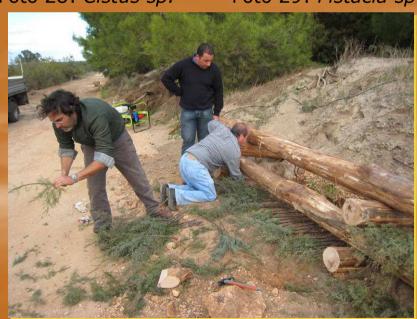
Foto 31: Realizzazione di una palificata viva con inserimento di talee di Tamerice, P. Cornelini

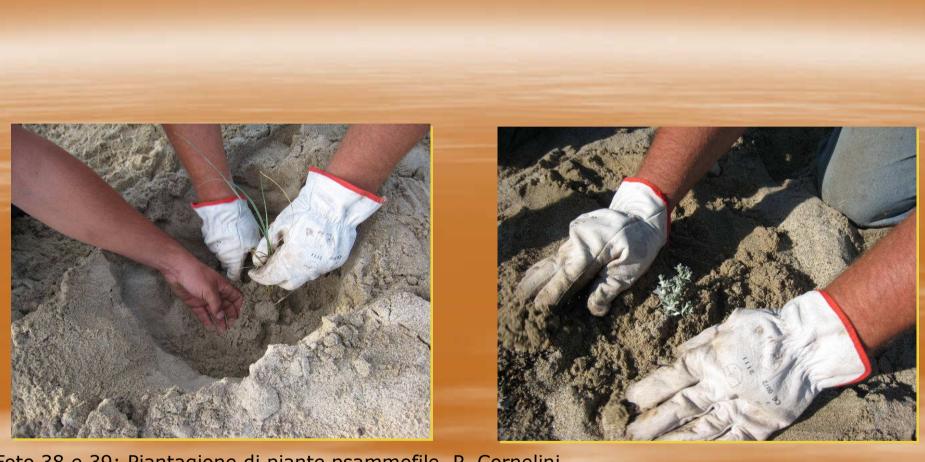
Foto 38 e 39: Piantagione di piante psammofile, P. Cornelini

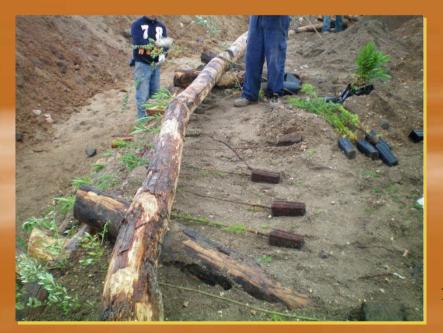
PAL.LATINA foto Cornelini

palificate *latina* a spirale per la delimitazione dell'area parcheggio

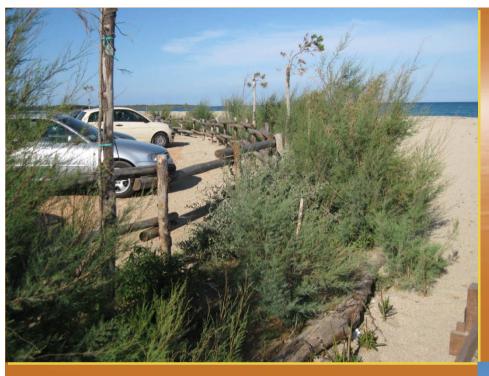
maggio 2009

palificate *latina* a spirale per la delimitazione dell' area parcheggio; Recupero dopo la mareggiata del novembre 2008
