ISTITUTO ITALIANO  
DELLA SALDATURA

# Piani di ispezione

## PIANO ISPETTIVO con una mia elaborazione

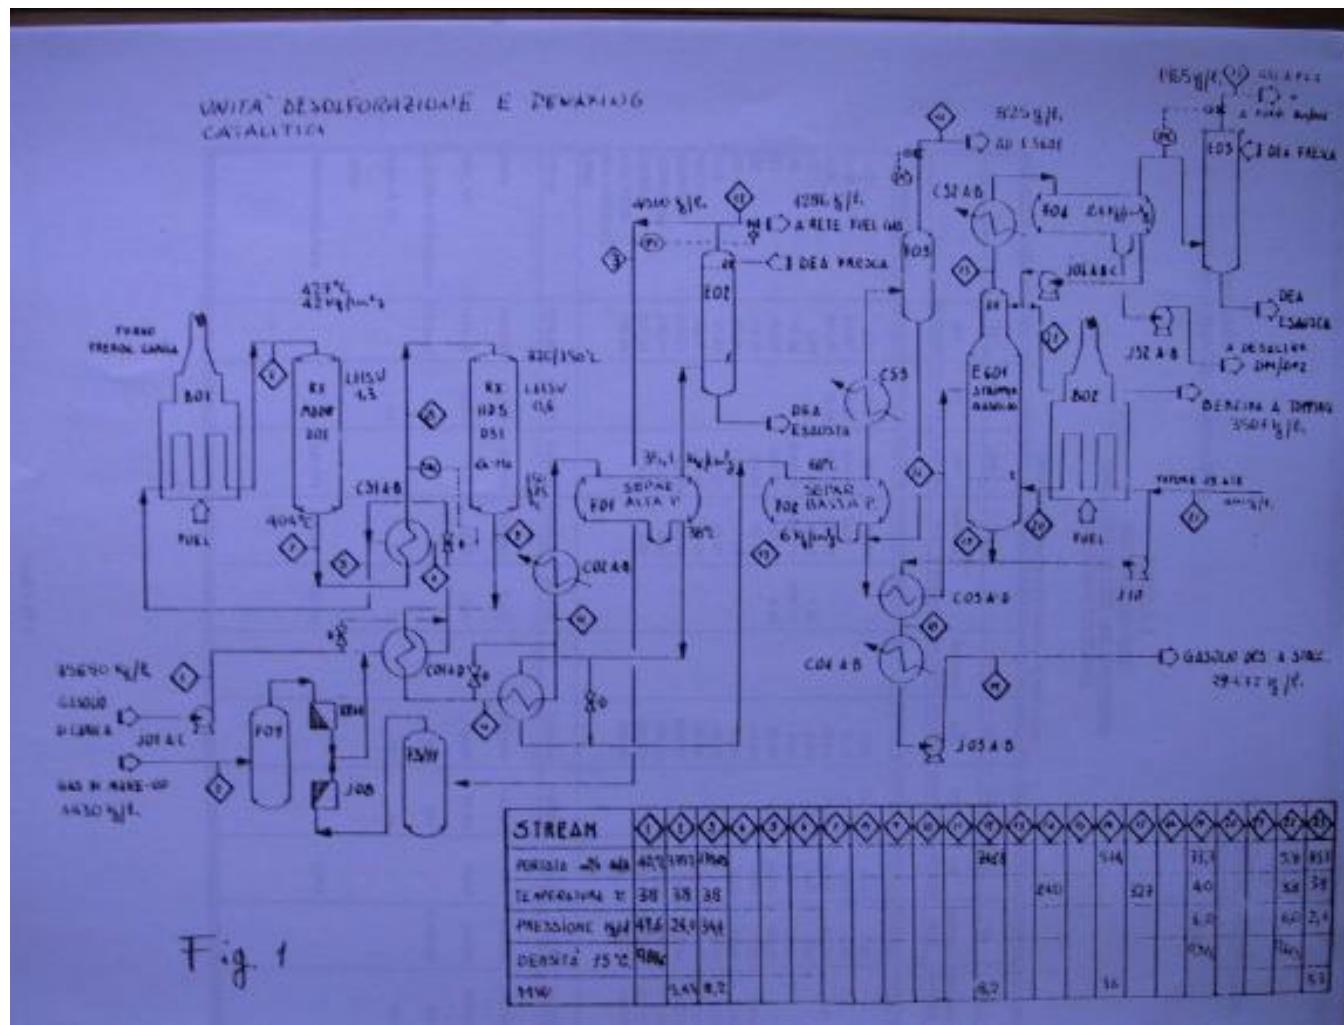
es. di schema dove sono riportati i parametri di processo

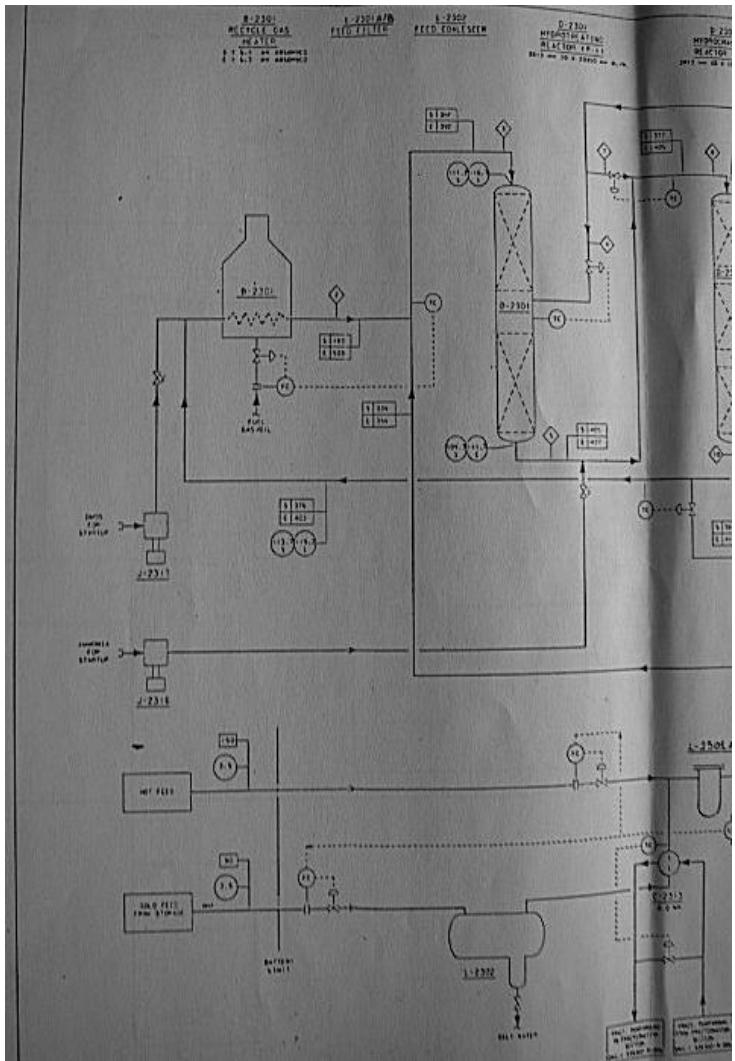
**TABLE 4-5**  
**MATERIAL BALANCE**

es. di schema dove sono riportati i bilanci di materia

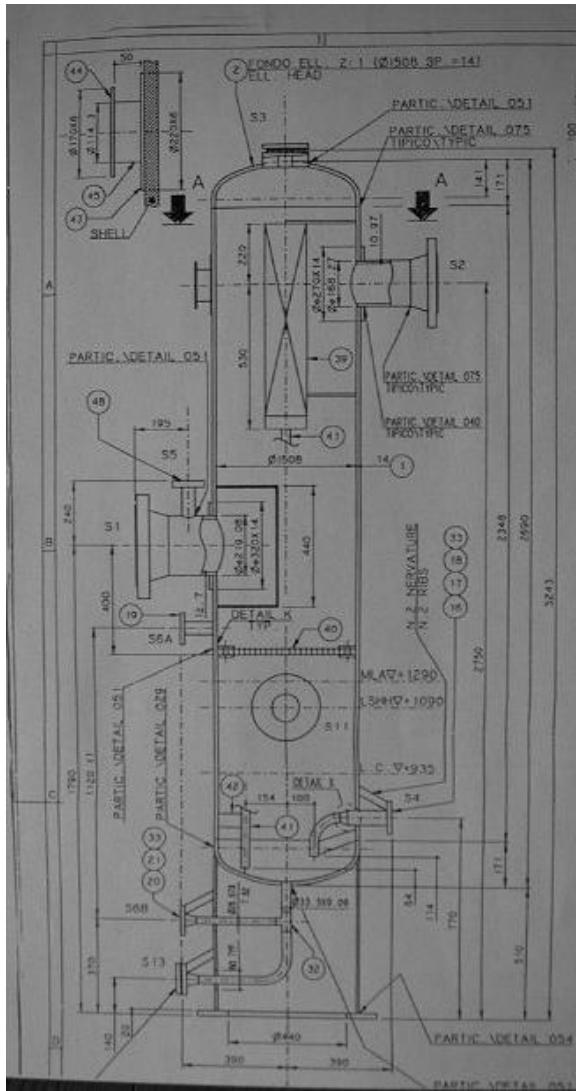
## Es. di P&I meccanici

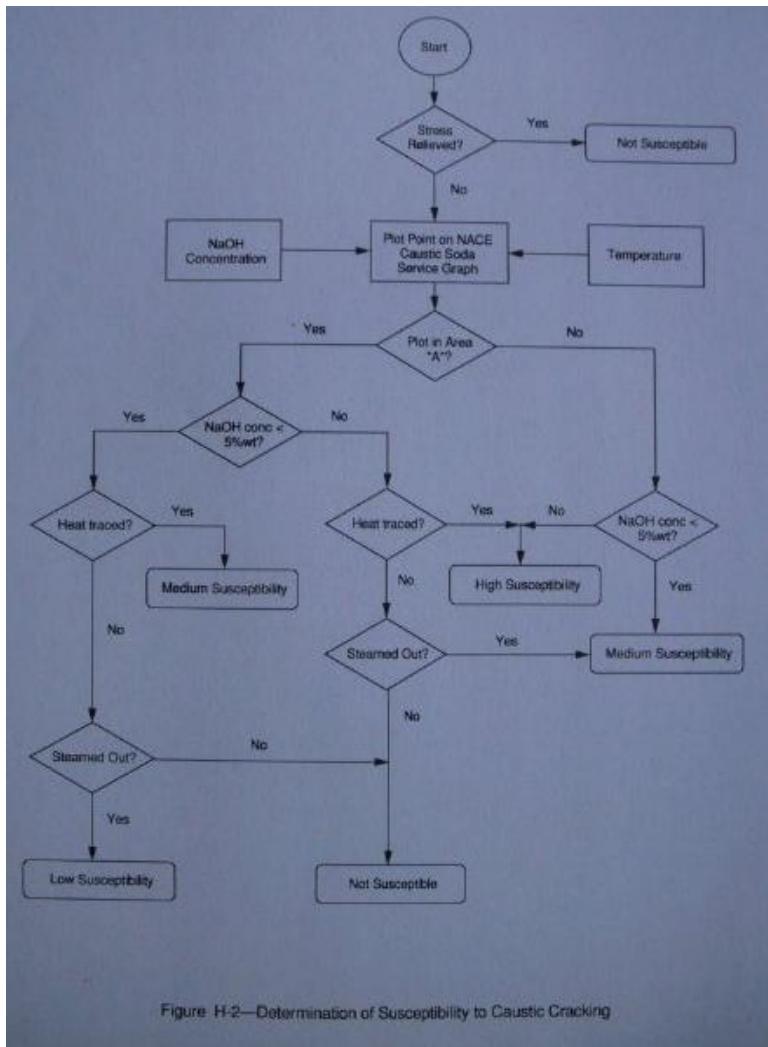
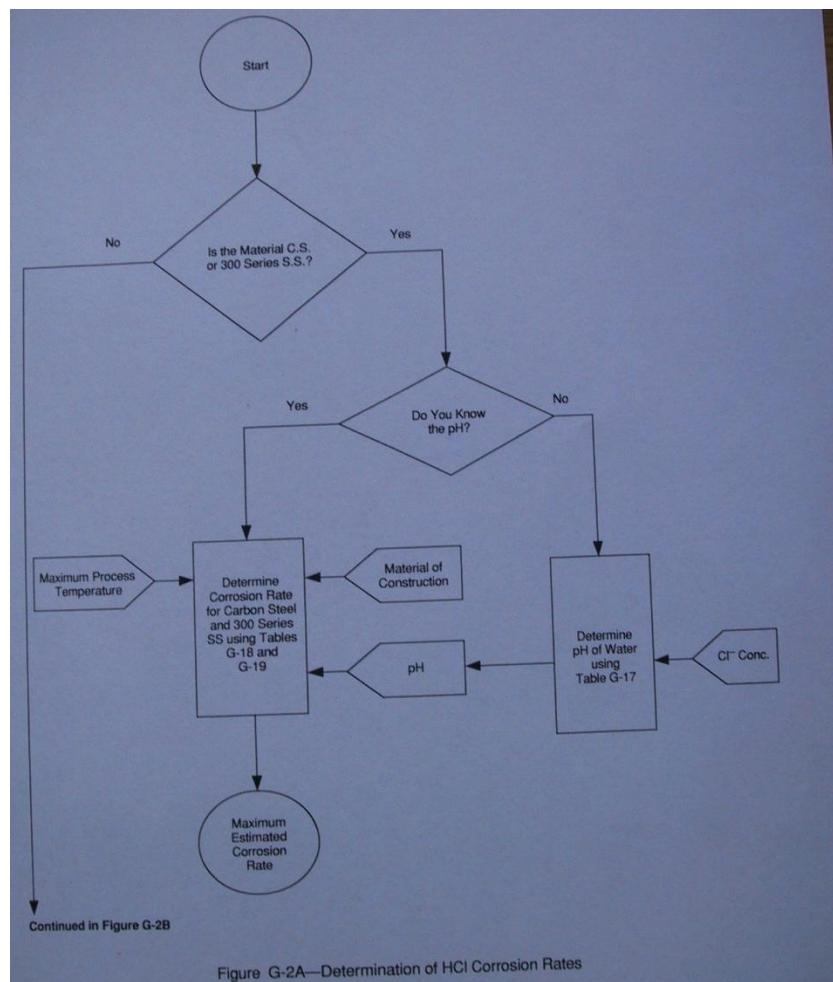
Es. di un percorso a blocchi per determinare un danneggiamento

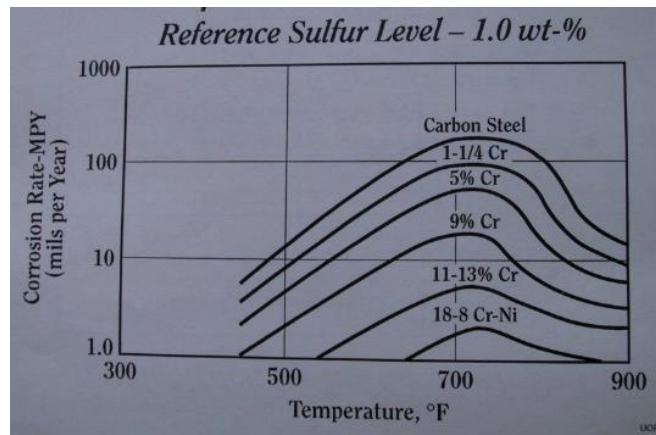
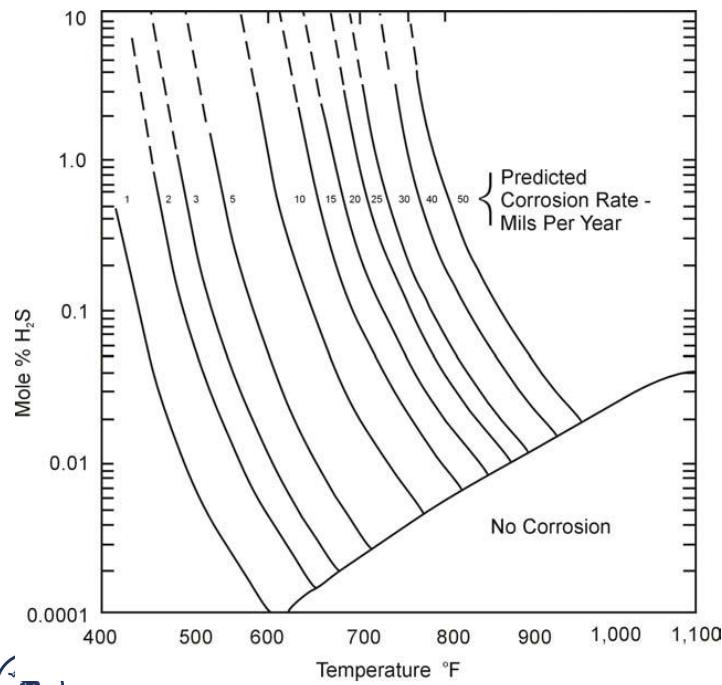
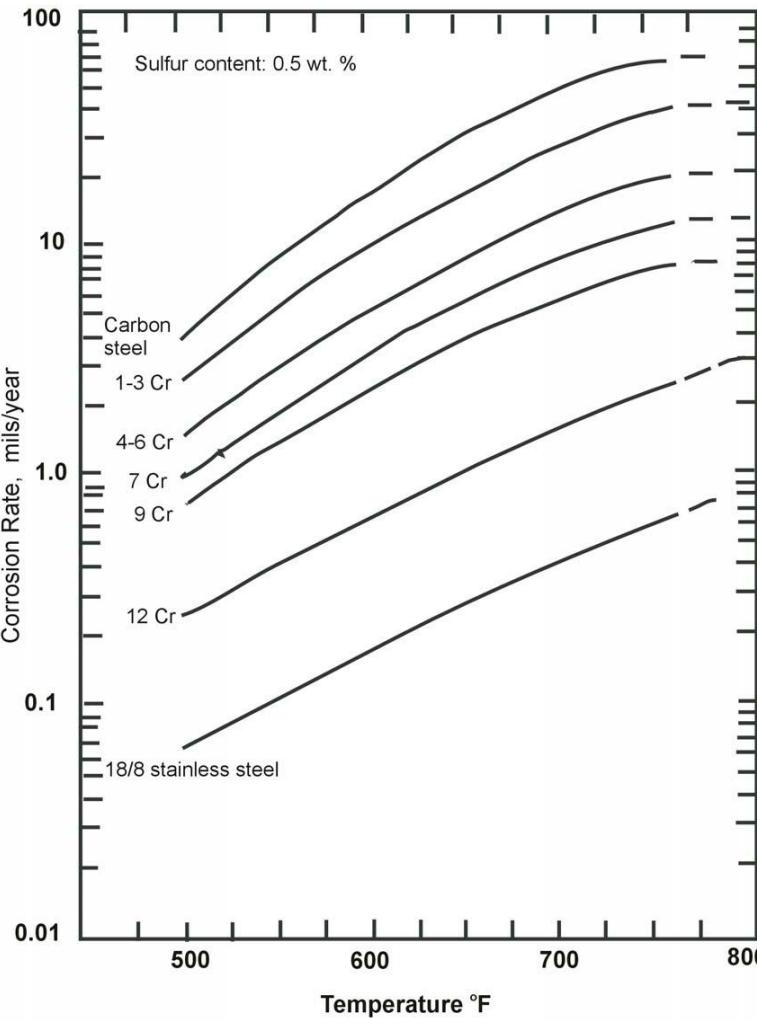
**Es. di diagrammi per ratei di corrosione  
Zolfo/H<sub>2</sub>S**

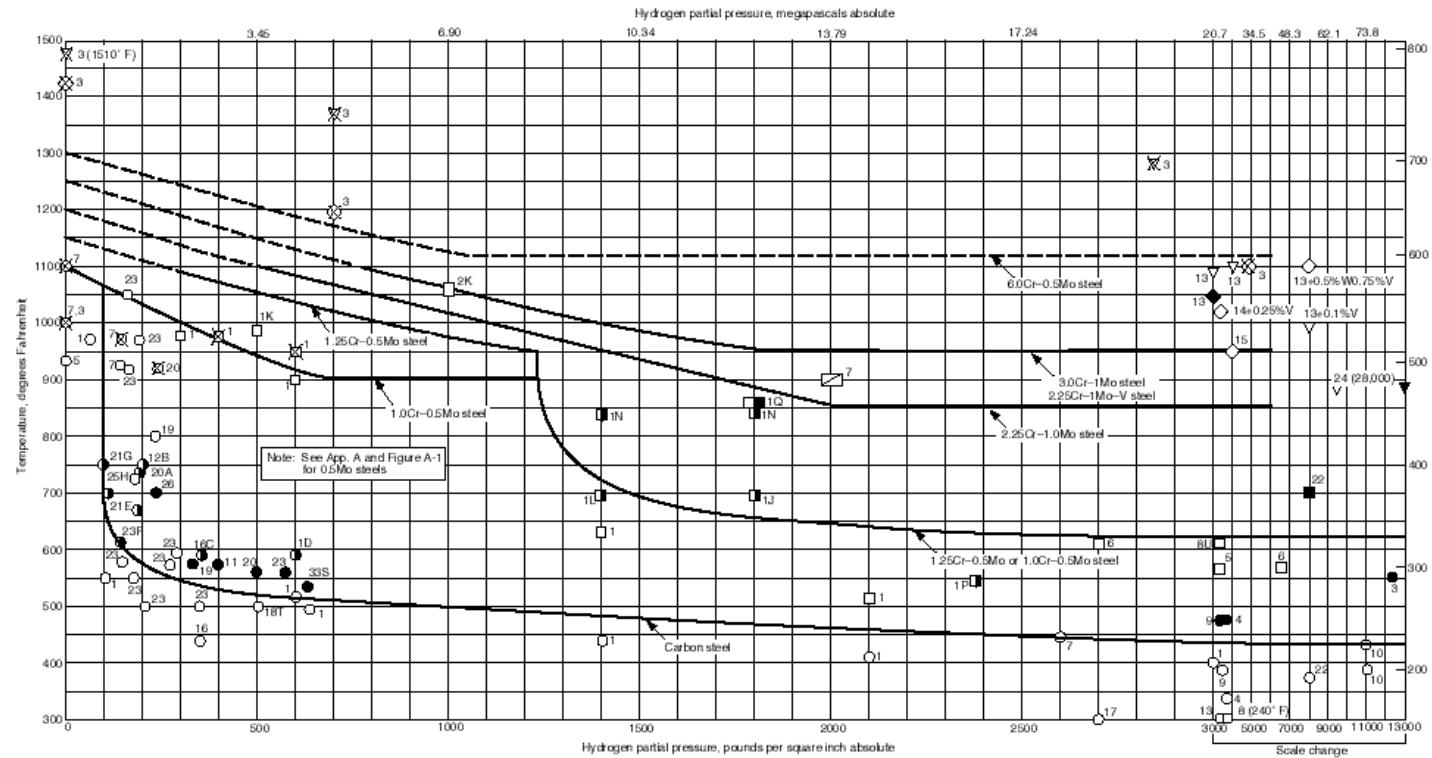
Diagramma di NELSON API 941- Materiali in servizio di H<sub>2</sub> in temperatura

1. The limits described by these curves are based on service experience originally collected by G.A. Nelson and on additional information gathered by or made available to API.
  2. Austenitic stainless steels are generally not decarburized in hydrogen at any temperature or by de-pressurization.
  3. The limits described by these curves are based on experience with cast steel as well as annealed and normalized steels at stress levels defined in Section VIII, Division I, of the ASME code. See 5.3 and 5.4 in text for additional information.
  4. Several failures of 1-1/4Cr-1Mo steel have been reported in the safety factor category. See Appendix B for details.
  5. The inclusion of the 2.25Cr-1Mo-V class of steels is based on 10,000-hour laboratory tests where these alloys were at least equal to the 3C-1Mo steels. See Reference 22 listed in Section 2.

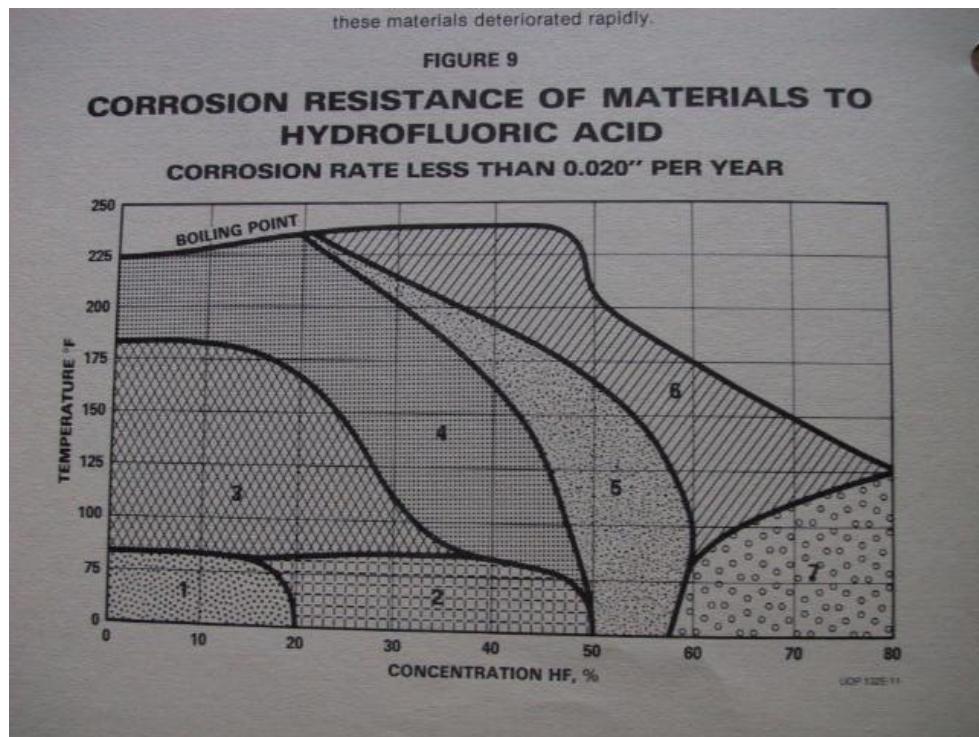
Es. di un diagramma per la scelta dei materiali per un servizio con ACIDO FLUORIDRICO

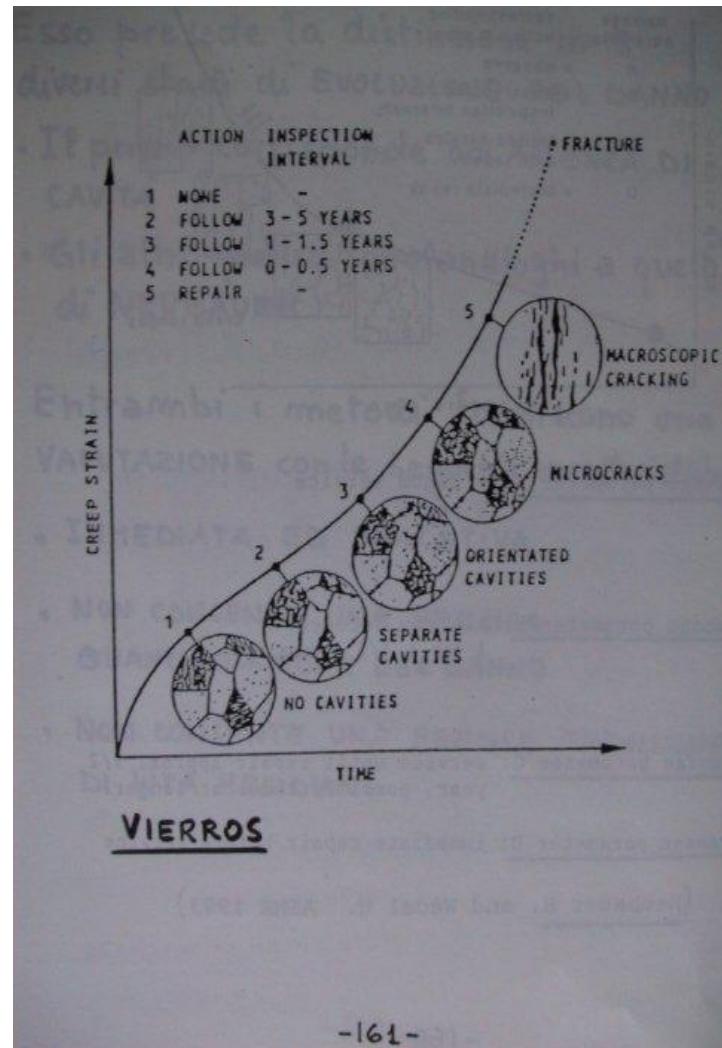
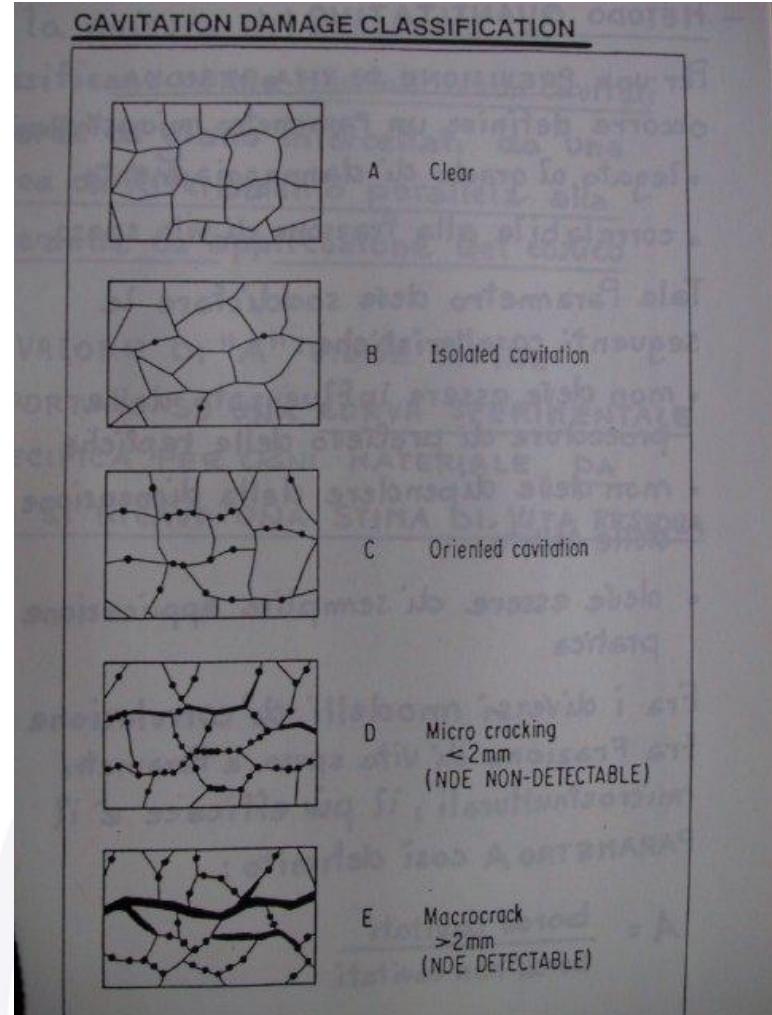
ES. di rappresentazione dei livelli di danneggiamento da CREEP

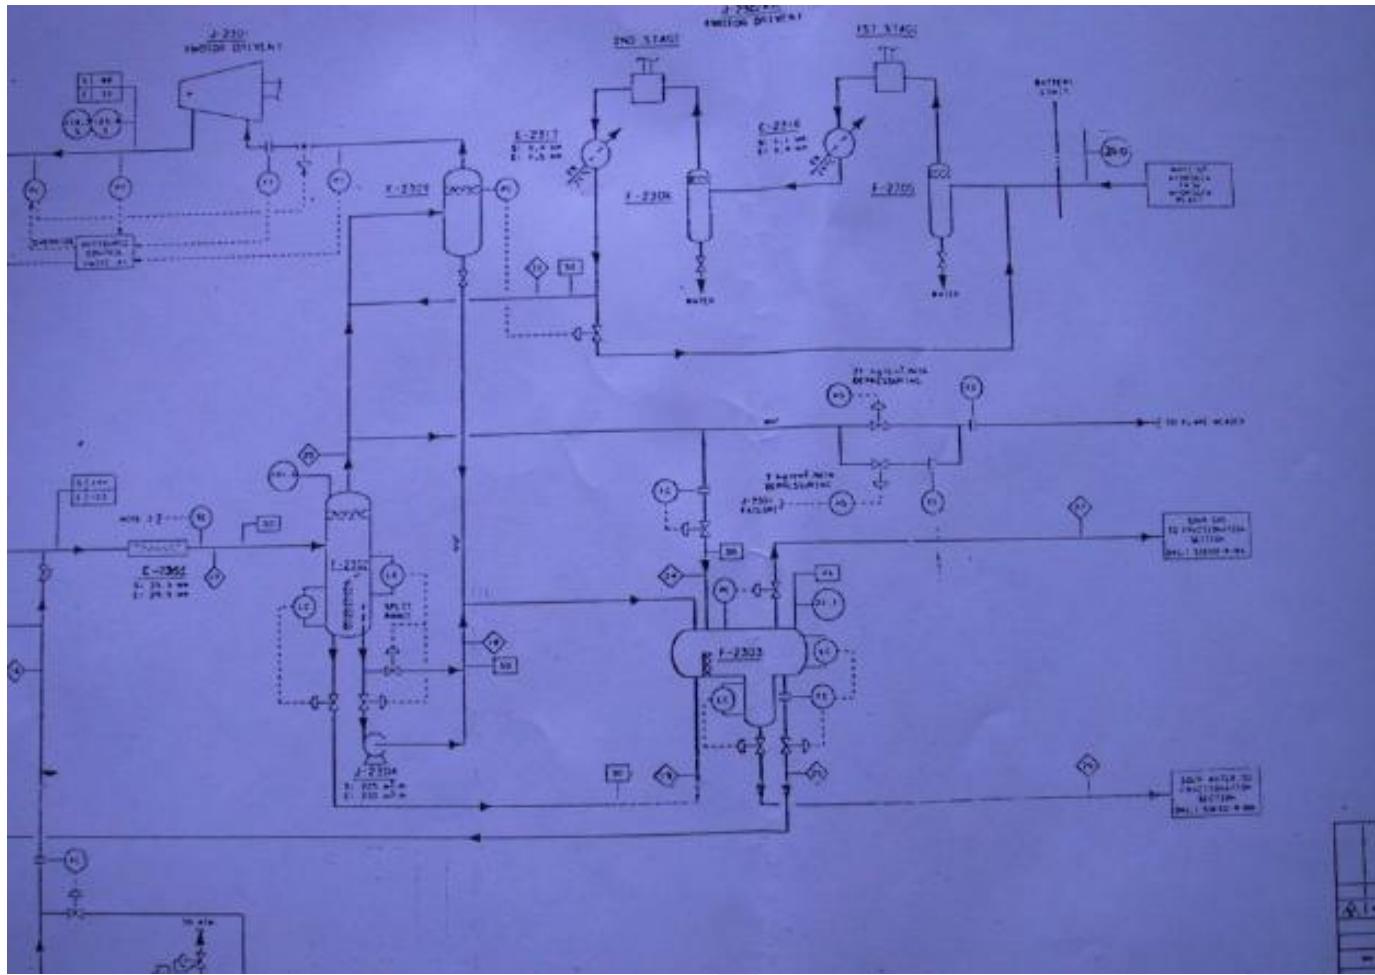
## Es. di una sezione di un impianto

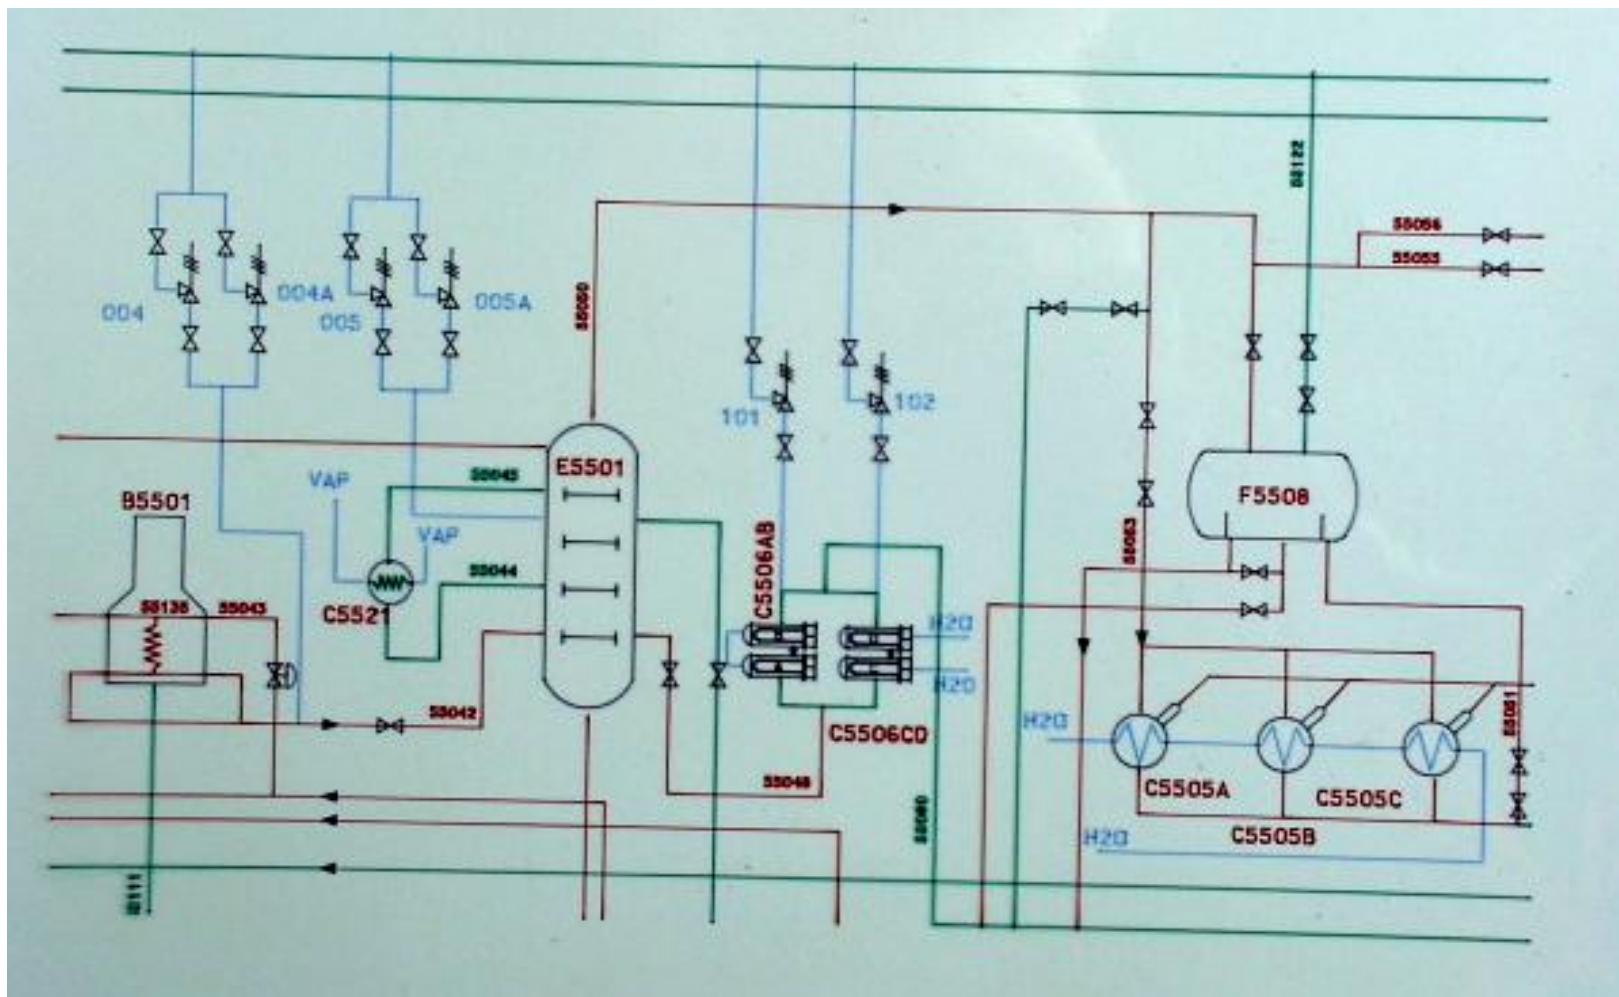
Es. di schema semplificato di imp.  
I colori possono rappresentare zone a danno similare

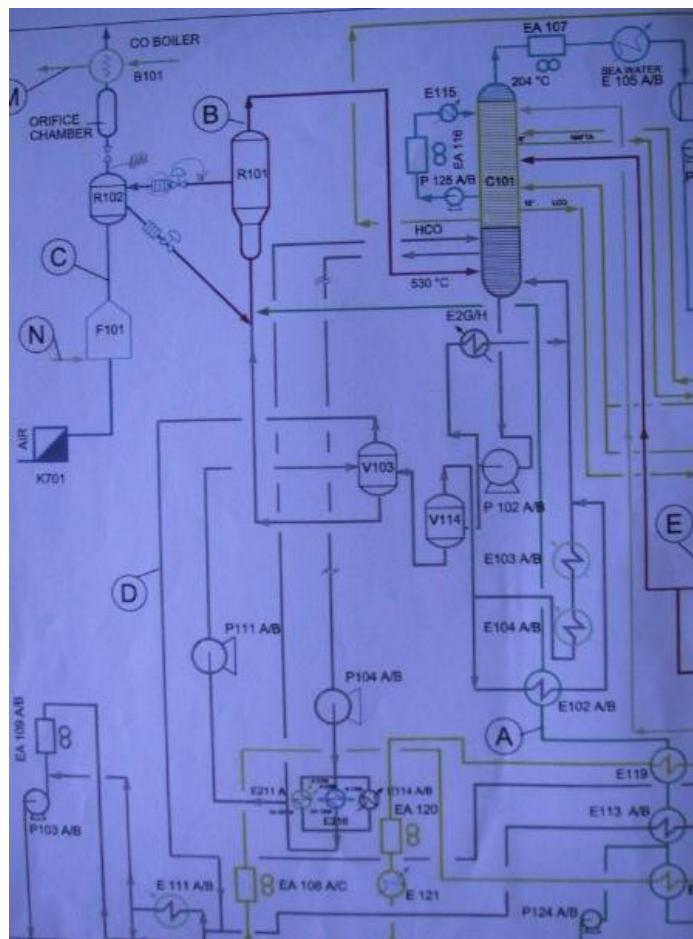
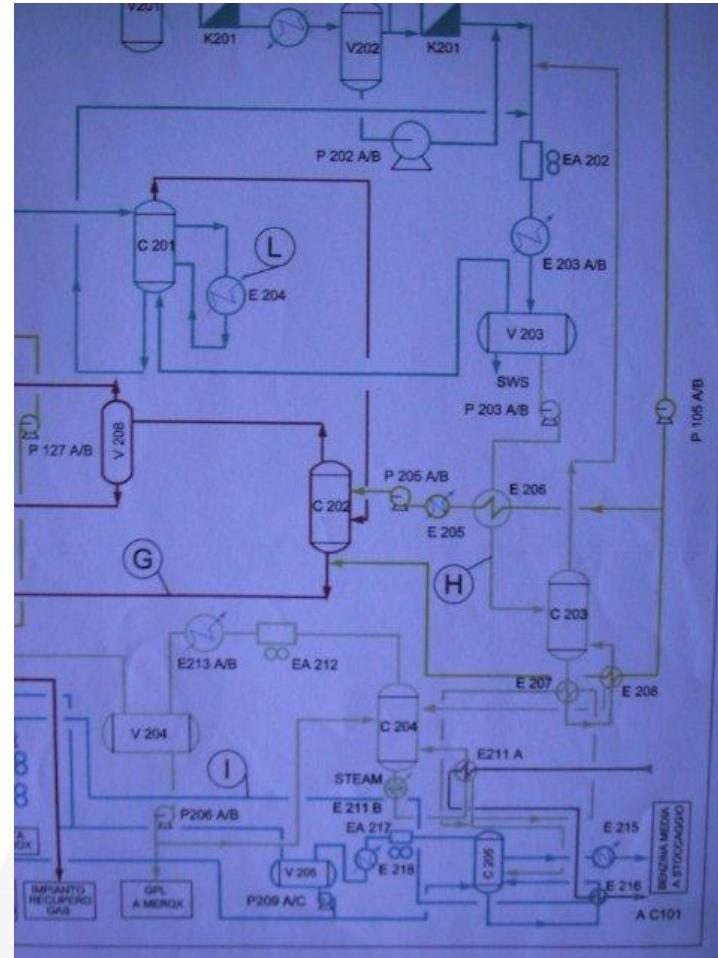
**Es. di schema semplificato di impianto**  
**I colori possono rappresentare zone a danno**  
**similare**

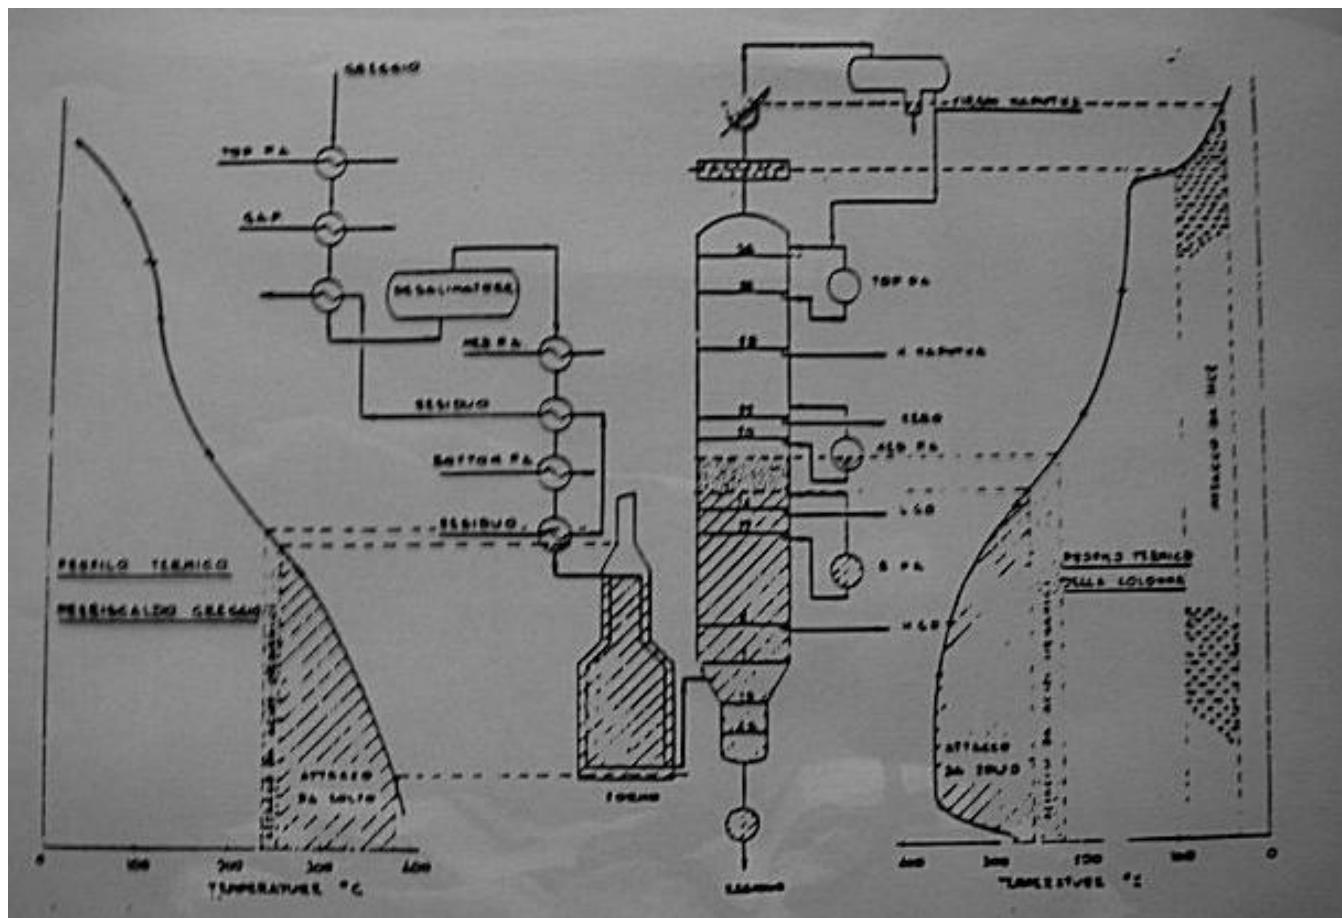
## ES. di rappresentazione dei livelli di temperatura per una zona di un Imp. TOPPING

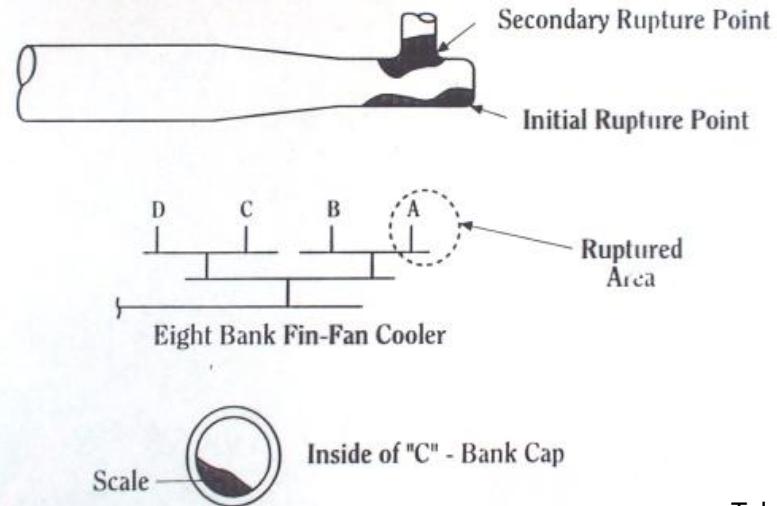
- Es di geometrie non appropriate, zone non veicolate e quindi corrosione sotto deposito
- Es di geometrie che creano turbolenza e
- Quindi corrosione

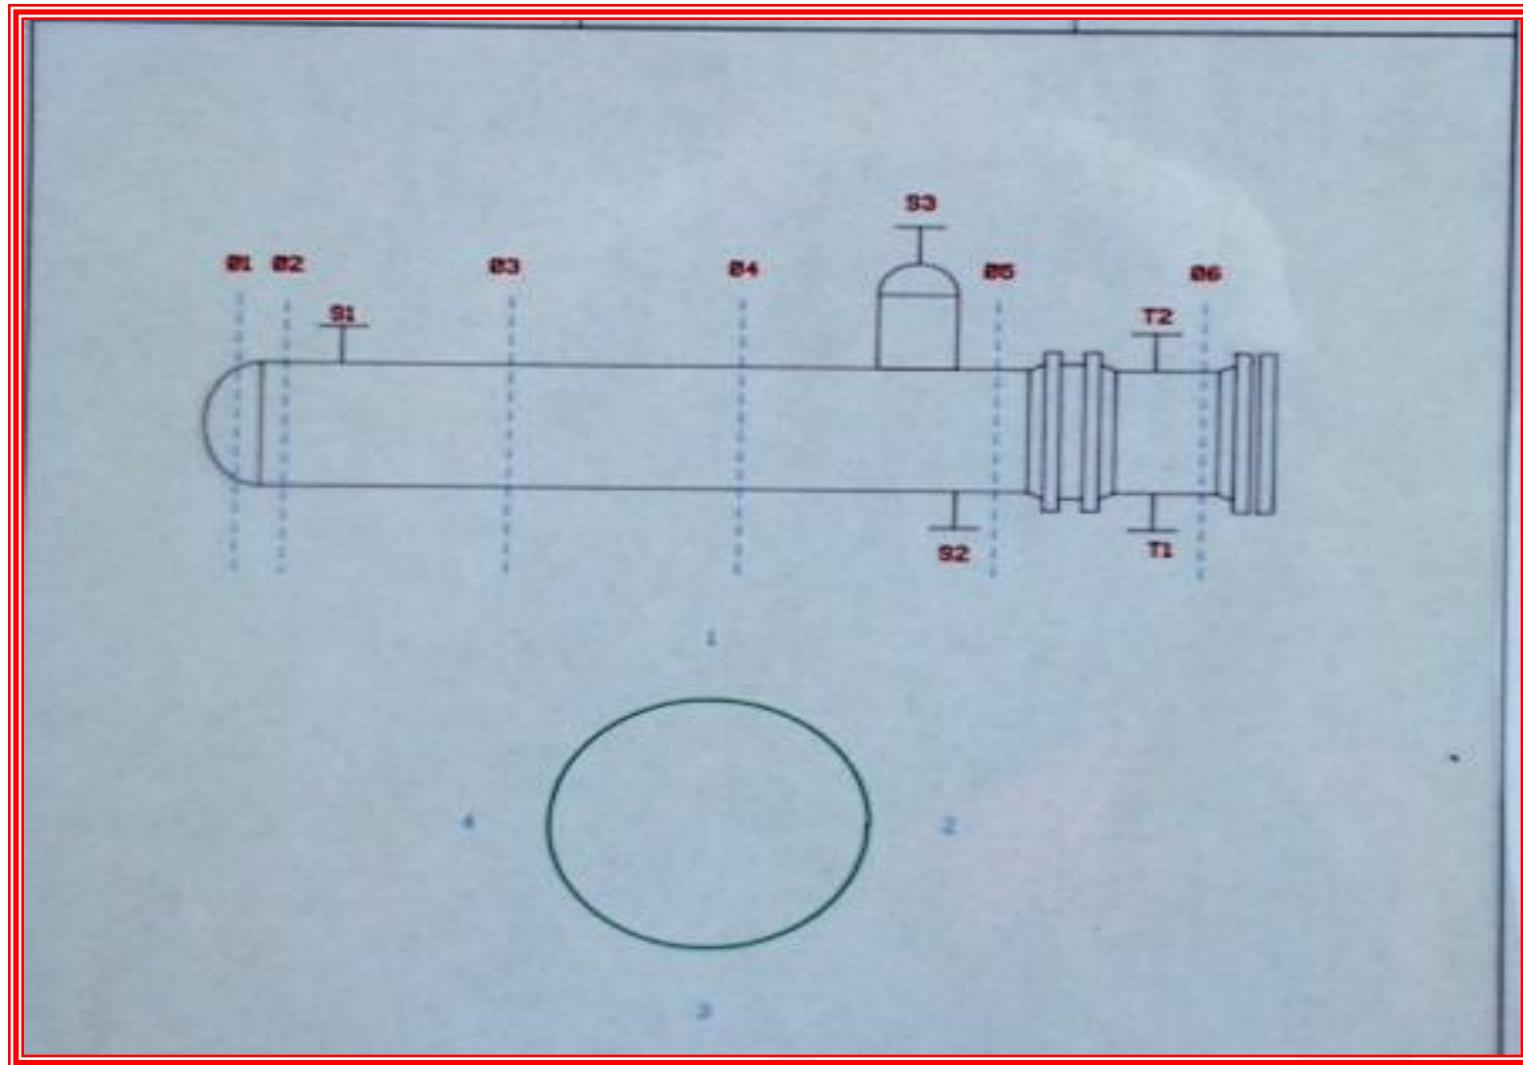
**Es. di shizzo minimale. Dovrebbe anche riportare: sigla, matricola, fluidi, eventuale coibentazione, materiale, spessori di progetto**

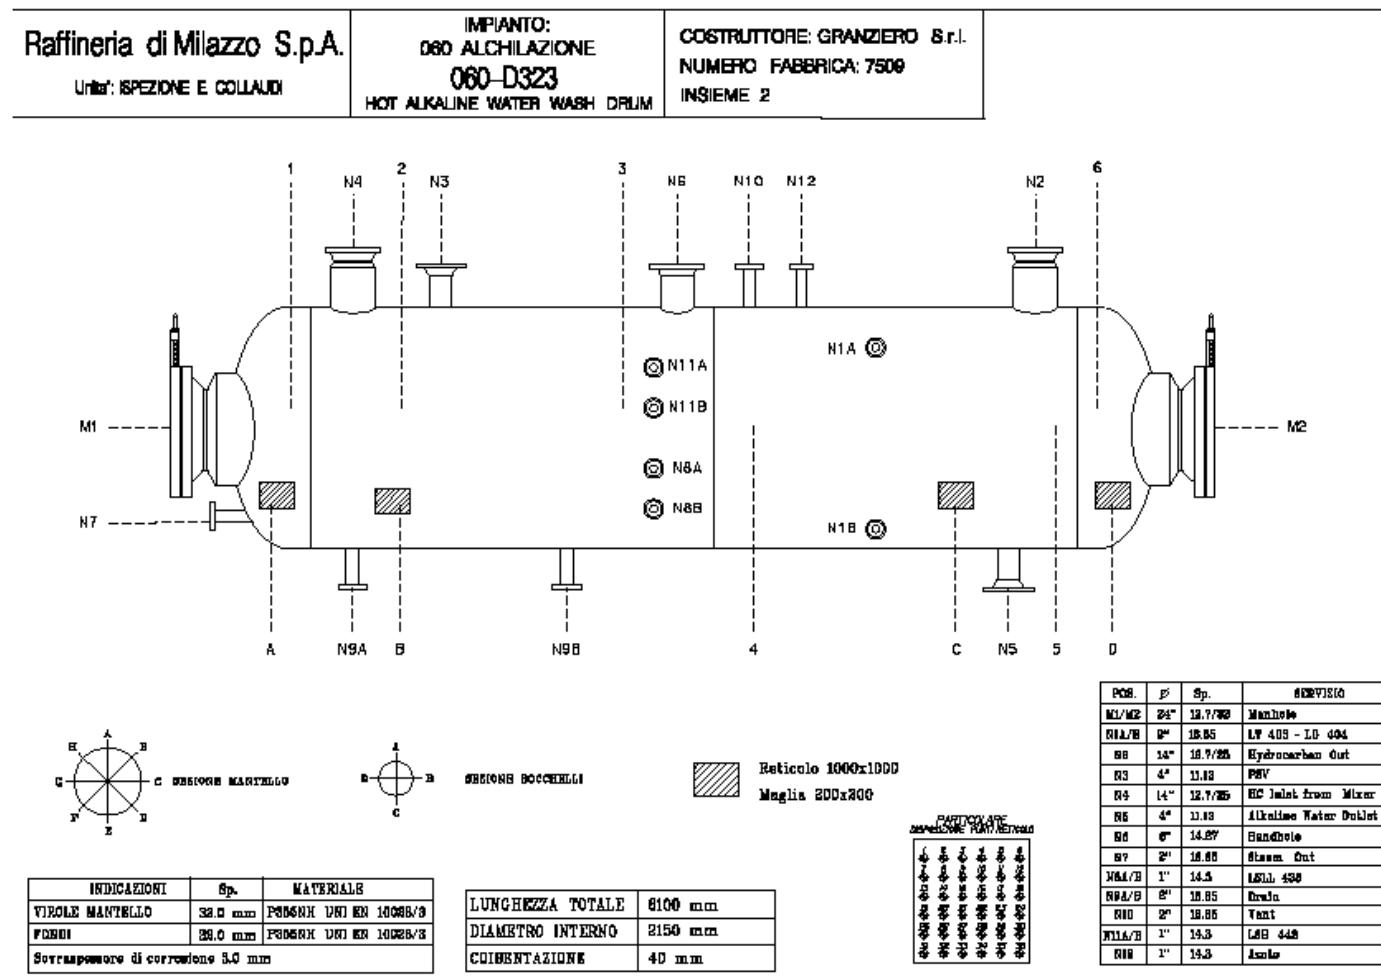
Es. di uno schizzo per UT di apparecchiatura con le notizie utili

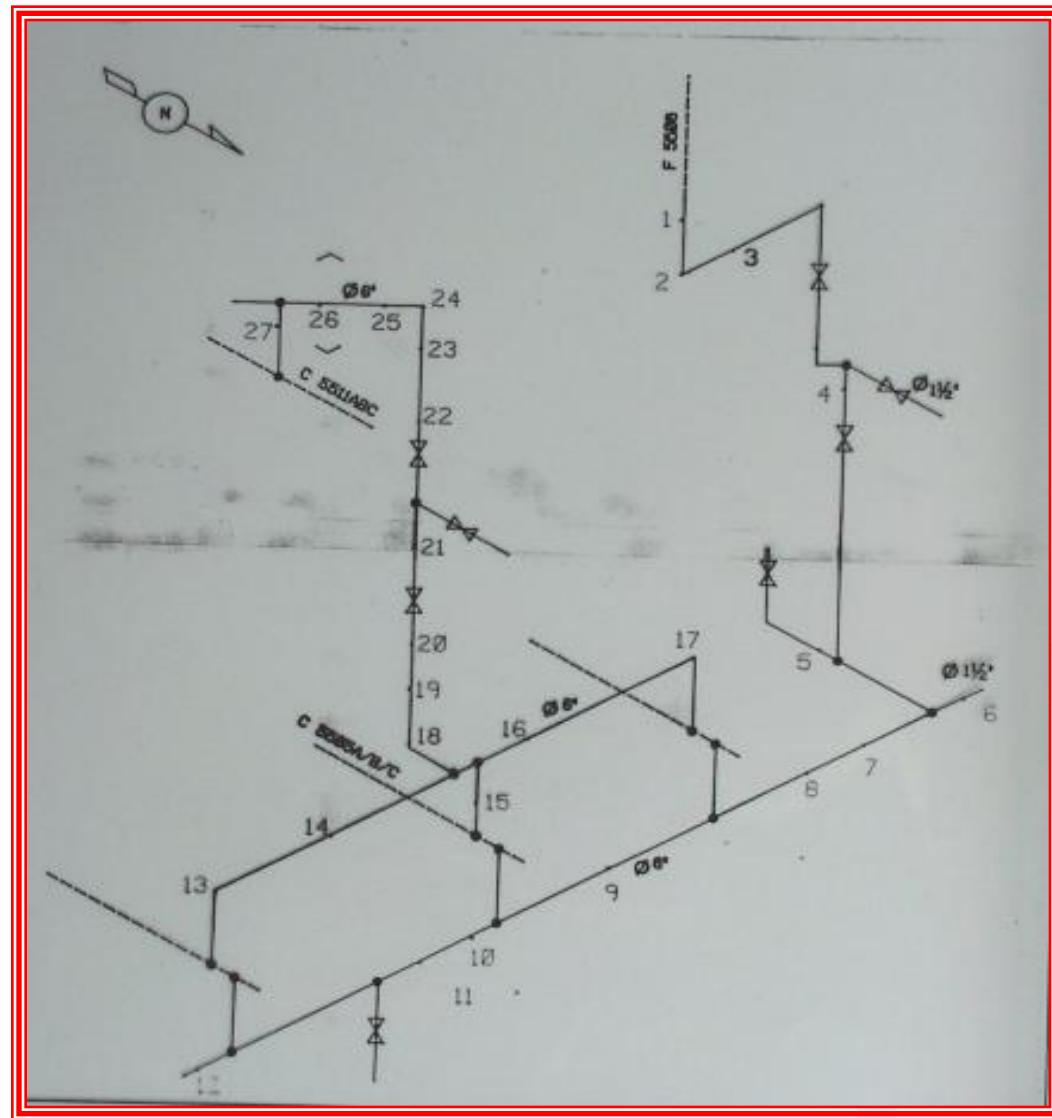
**Nello SK dovrebbe essere  
riportato se linea coibentata e  
se le sezioni sono accessibili**

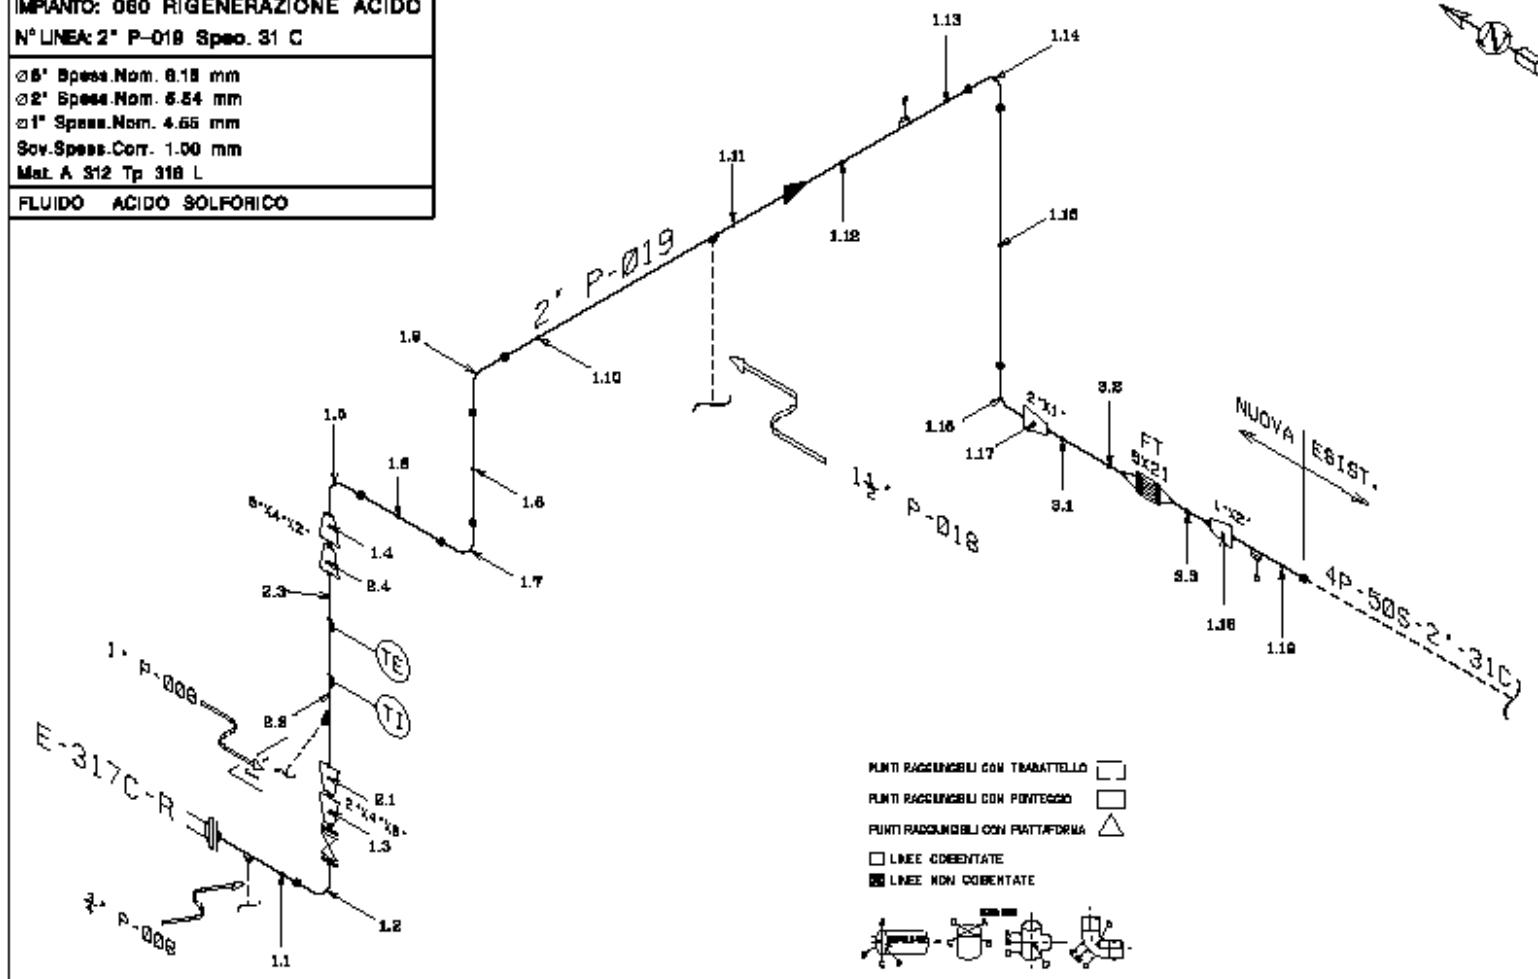
IMPIANTO: 060 RIGENERAZIONE ACIDO  
N° LINEA: 2° P-018 Spec. 31 C

♂♂' Spess. Nom. 8.18 mm  
 ♂♂' Spess. Nom. 6.54 mm  
 ♂♂' Spess. Nom. 4.66 mm  
 Sov. Spess. Cont. 1.00 mm  
 Mat. A. S12 Tr. 318 |

**FLUIDO ACIDO SULFORICO**

## Es. di uno schizzo per UT di linea con le notizie utili

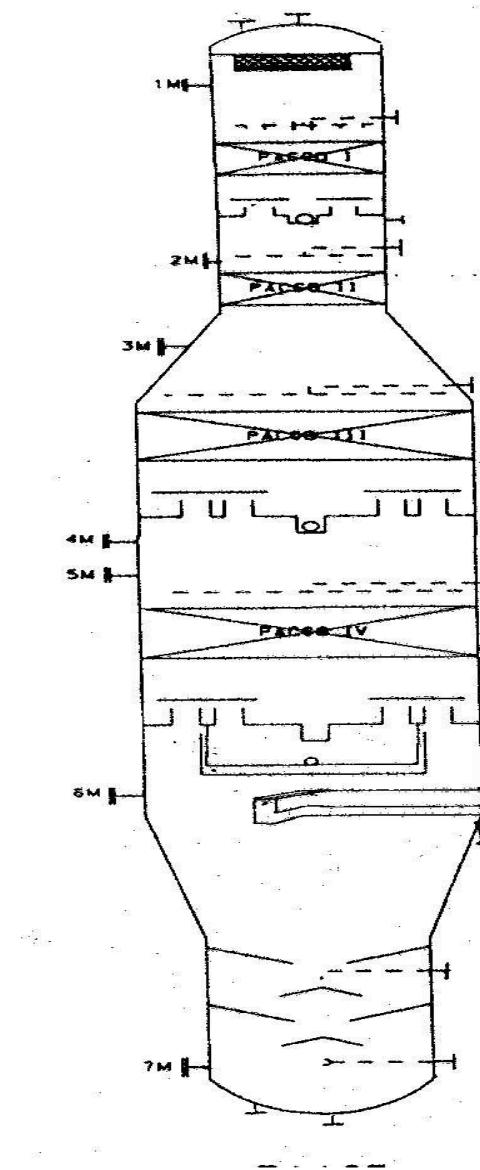
**ES. di rappresentazione schematica degli interni di una colonna**

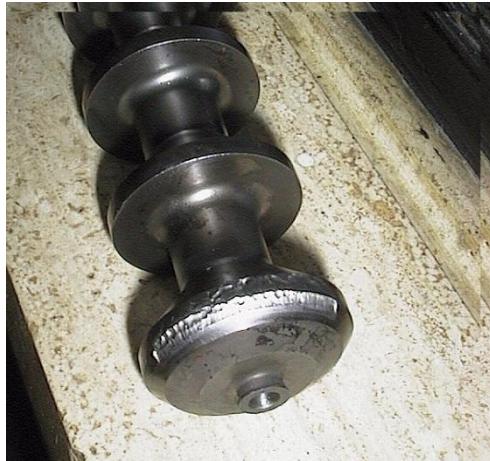
Erosione

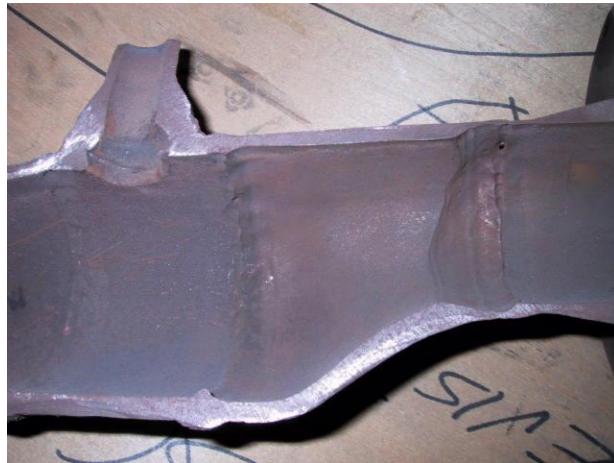
Erosione

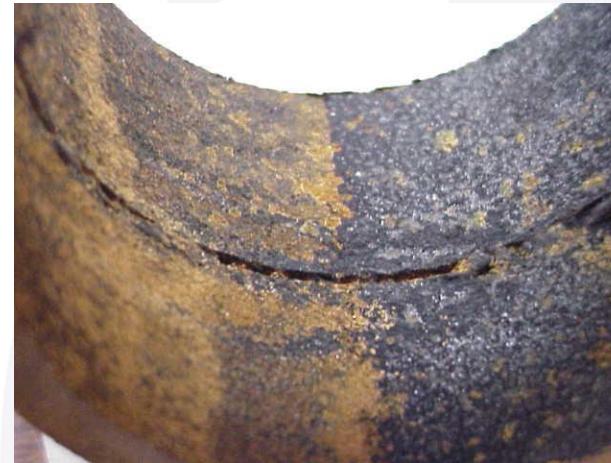
Erosione o corrosione o ambedue ?
