ISTITUTO ITALIANO  
DELLA SALDATURA

# Piani di ispezione

## PIANO ISPETTIVO con una mia elaborazione

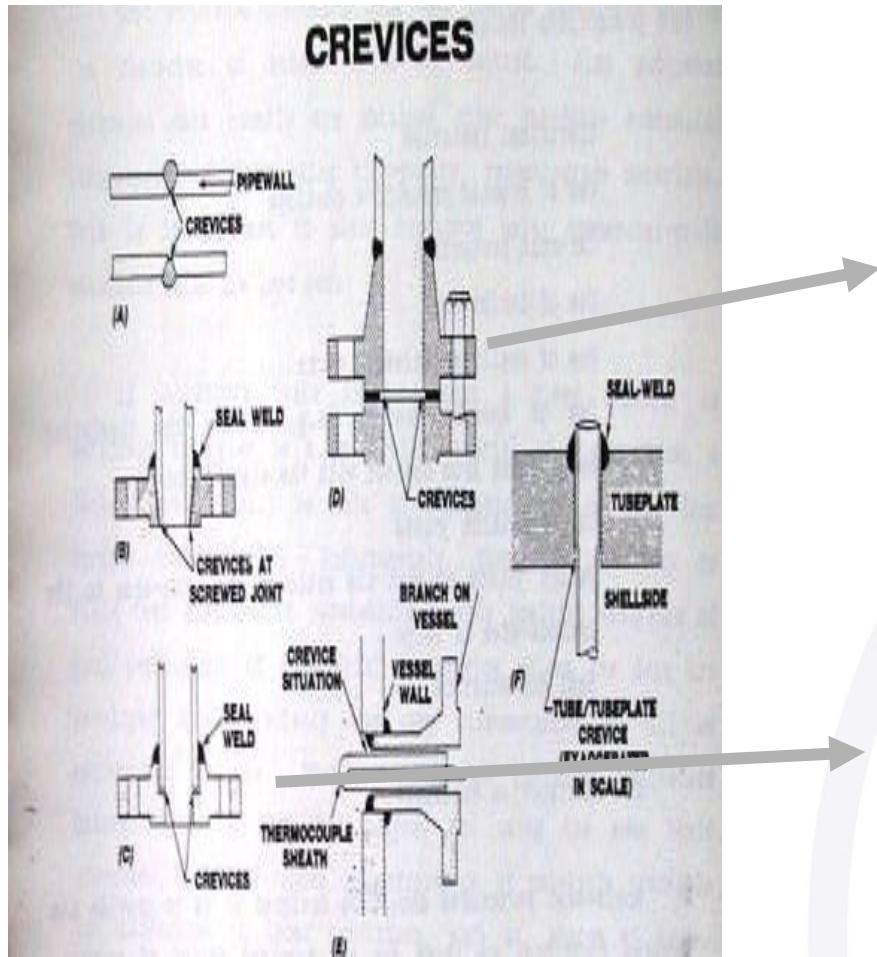
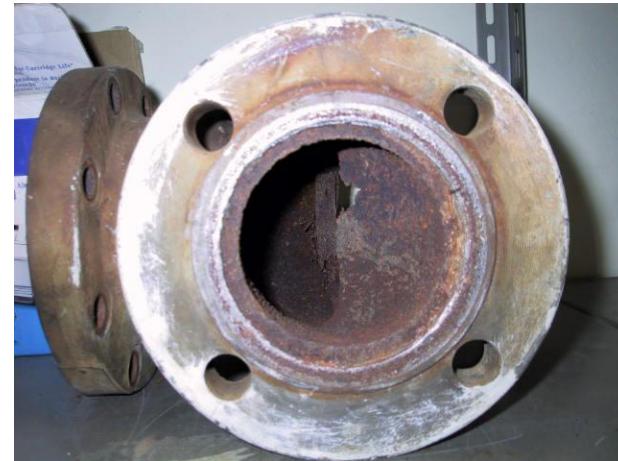
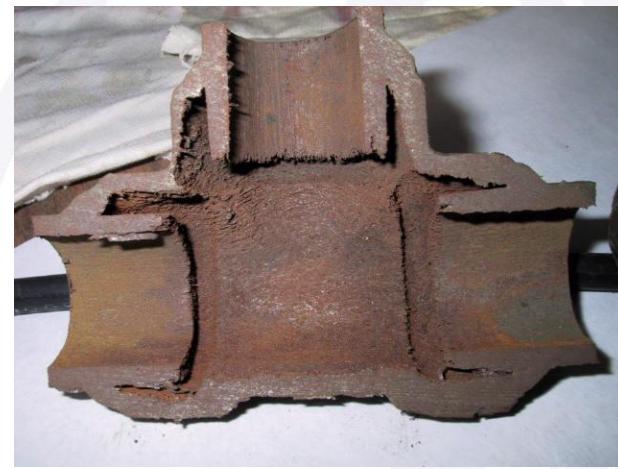
## ES. di danneggiamenti

Corrosione o defetto di saldatura ?

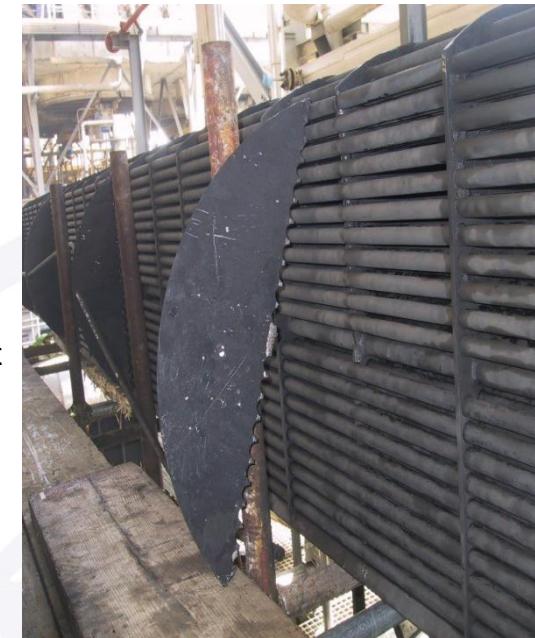
## Esempio di rapporto di uno scambiatore

**Fascio** – Lavato sul posto. Esterno tubi, la pulizia non ha rimosso completamente il carbone, mediamente la pulizia è da ritenersi scarsa. Esternamente i tubi si presentano in buono stato, assenza di corrosione.

RY – per controllo corrosioni tubi fascio; vedi certificato S.S. n° 17268 del 01-07-08.

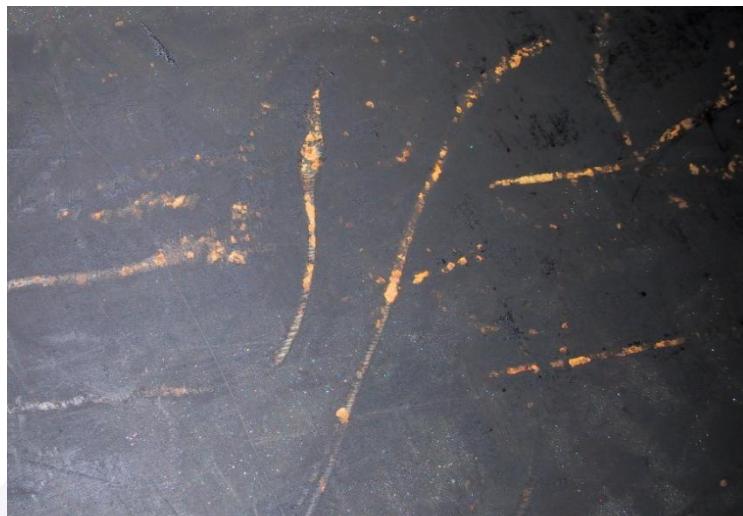
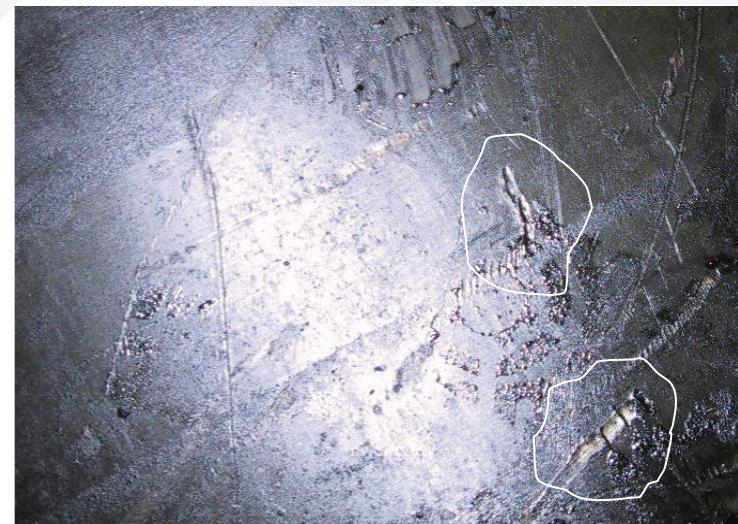
## Esempio di rapporto di un vessel

Le superfici interne sono in buono stato di conservazione, corrosioni assenti. L'utilizzo del martello pneumatico ha provocato, sulla generatrice inferiore, numerose rigature sparse, prof. max 0,5 mm (vedi foto).

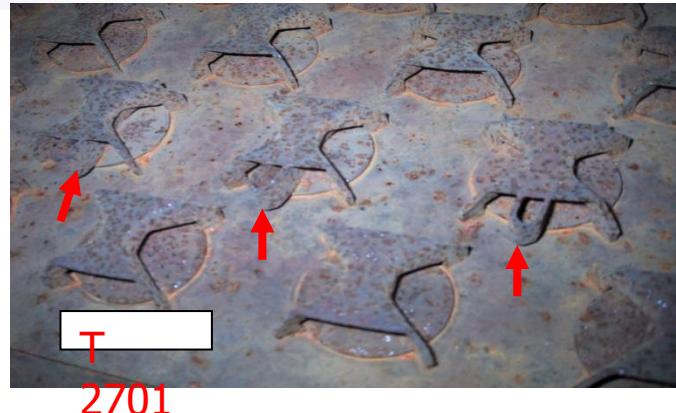
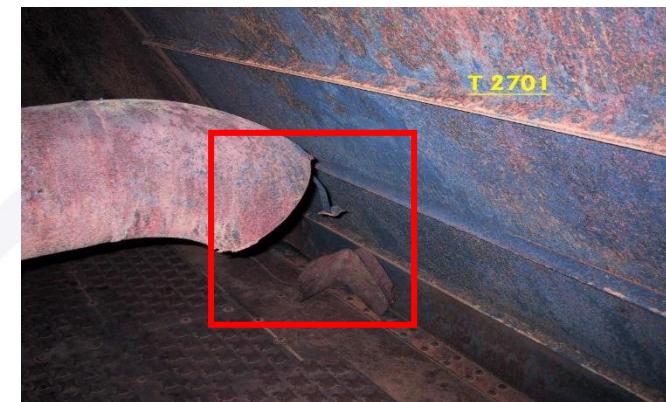
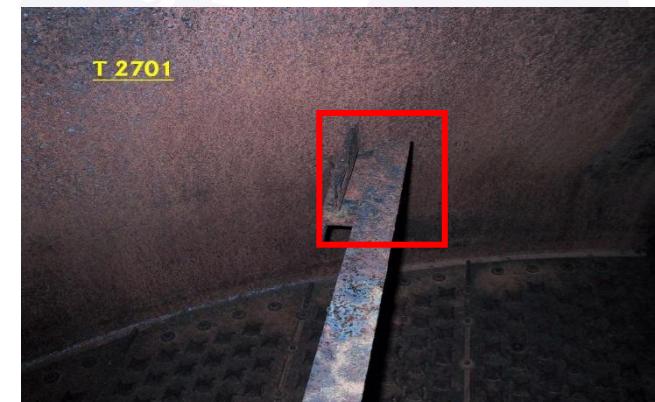
## Esempio di rapporto di una colonna

Tratto dal piatto 32 al 45 - Le pareti sono interessate da corrosione generalizzata (buccia d'arancio) prof. 2-3 mm nelle zone più evidenti; la corrosione interessa anche i coletti dei p.u..

Zona tronco cono tra il piatto 30 e 32 – Sul fasciame è presente una corrosione generalizzata diffusa di prof. 1-2 mm per la parte alta e lieve corrosione per la parte bassa. Il distributore di ritorno prodotto e mancante del tegolo diffusore finale caduto in quanto completamente corroso. Vedi foto

I piatti in buono stato di conservazione presentano valvole bloccate meccanicamente.

Zona del taglio sopra piatto 45 – Le pareti sono interessate da corrosione generalizzata a buccia d'arancia; eseguite misure con calibro registrando valori da 12,1 a 12,9 mm. ( vedi verbale CnD service ).

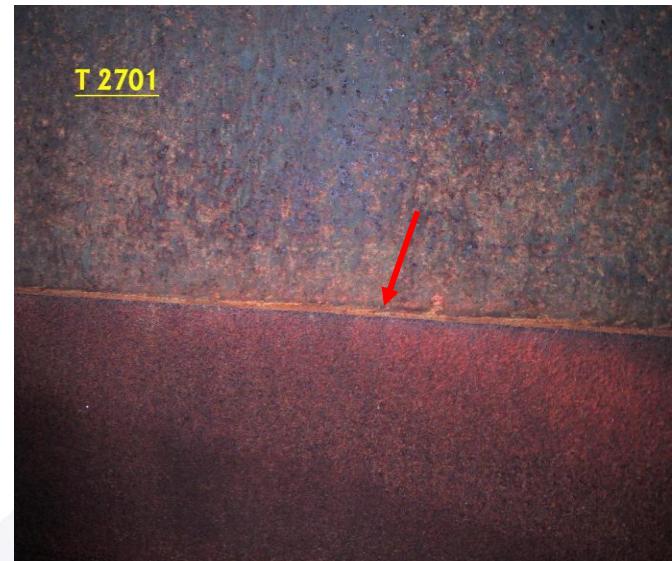
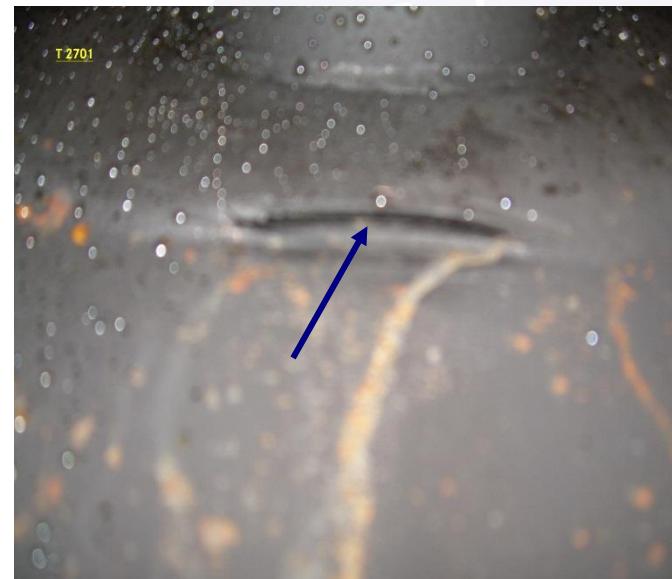
## Esempio di rapporto di una colonna (segue)

Zona di fondo - Sul fondello e sulle pareti non è stata notata corrosione degna di nota.

significative; leggera corrosione generalizzata sulla zona inferiore dal tronco cono alla gonna; corrosione generalizzata max 1 mm sul tratto dal tronco cono alla nuova testa.
