## **Pericolosità geomorfologica nel territorio di Roma Capitale. Analisi critica di due casi di studio: la Valle dell'Inferno e la Valle dell'Almone**

*Geomorphological hazard in the Roma Municipality. Critical analysis of two  
case studies: Inferno Valley and Almone Valley*

AMANTI M. (\*), TROCCOLI A. (\*), VITALE V. (\*)

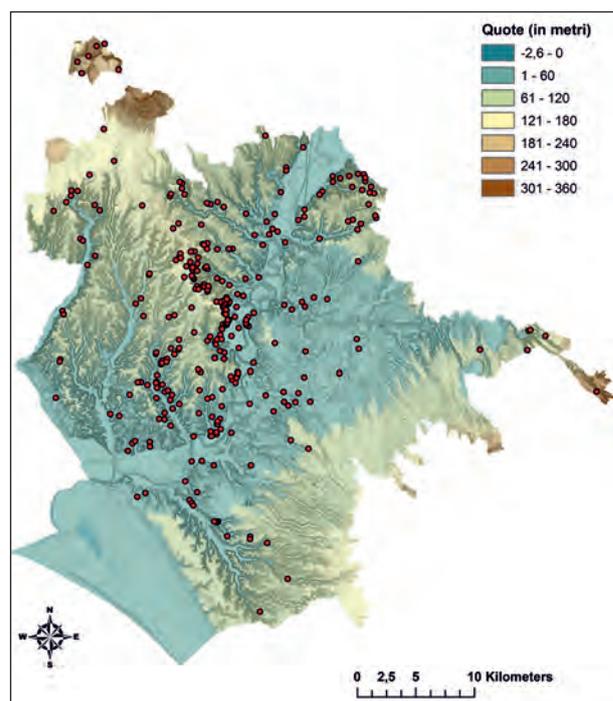
Fig. 1 – Distribuzione delle frane sul DEM del territorio di Roma Capitale.  
– Digital Elevation Model of the Roma municipality area; red points: landslides.

In figura 1 sono rappresentati i siti presenti nell'Inventario dei fenomeni franosi, avendo adottato come base il DEM-ISPRA. Come si può notare la maggior parte dei dissesti si trovano nel settore ovest, in destra idrografica della Valle del Tevere. Questa distribuzione è da mettere in relazione con i più alti valori dell'energia di rilievo e con la presenza di affioramenti di argille plio-pleistoceniche. Nelle tabelle 1 e 2 si riporta la distribuzione dei fenomeni franosi rispetto al tipo di movimento (AMANTI *et alii*, 1996; APAT, 2007) e ai termini affioranti, raggruppati o separati secondo criteri li-

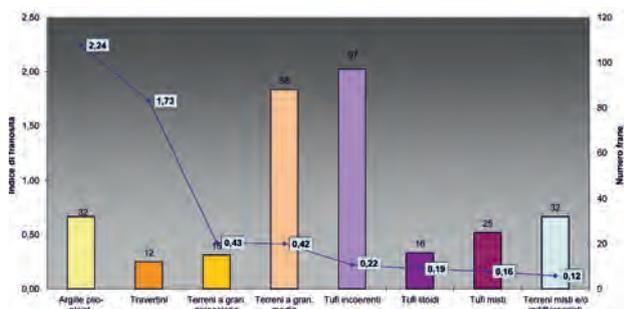
Fig. 2 – *Distribuzione dei fenomeni franosi per le litologie più diffuse e relativo indice di franosità (numero di frane/superficie di affioramento).*  
– *Landslides distribution in the study area, according to their occurrence in the lithological units, and landslide index: (number of landslides/outcropping area).*

tologici (AMANTI *et alii*, 2007). In figura 2 viene proposto un diagramma con la distribuzione dei fenomeni franosi rispetto alle litologie più diffuse. Nello stesso diagramma viene rappresentato, per ogni *tipo litologico*, il relativo indice di franosità, inteso come numero di frane (N) rispetto alla superficie di affioramento (in km<sup>2</sup>).

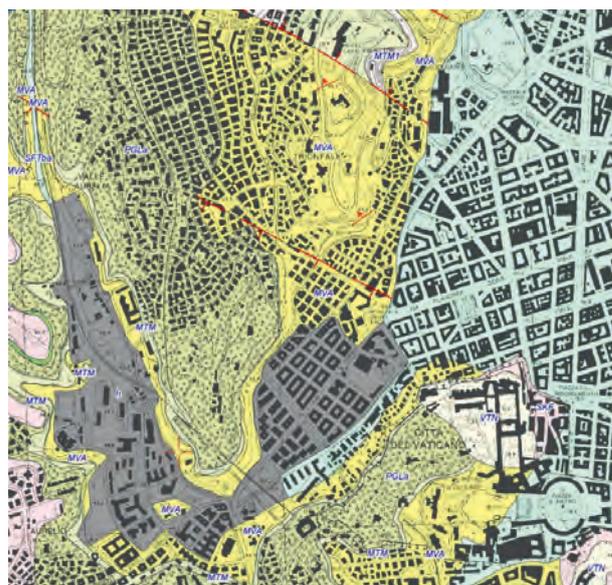
Fig. 4 – Stralcio della Carta Geologica raffigurante l’area di studio della Valle dell’Inferno (FUNICIELLO *et alii*, 2008).

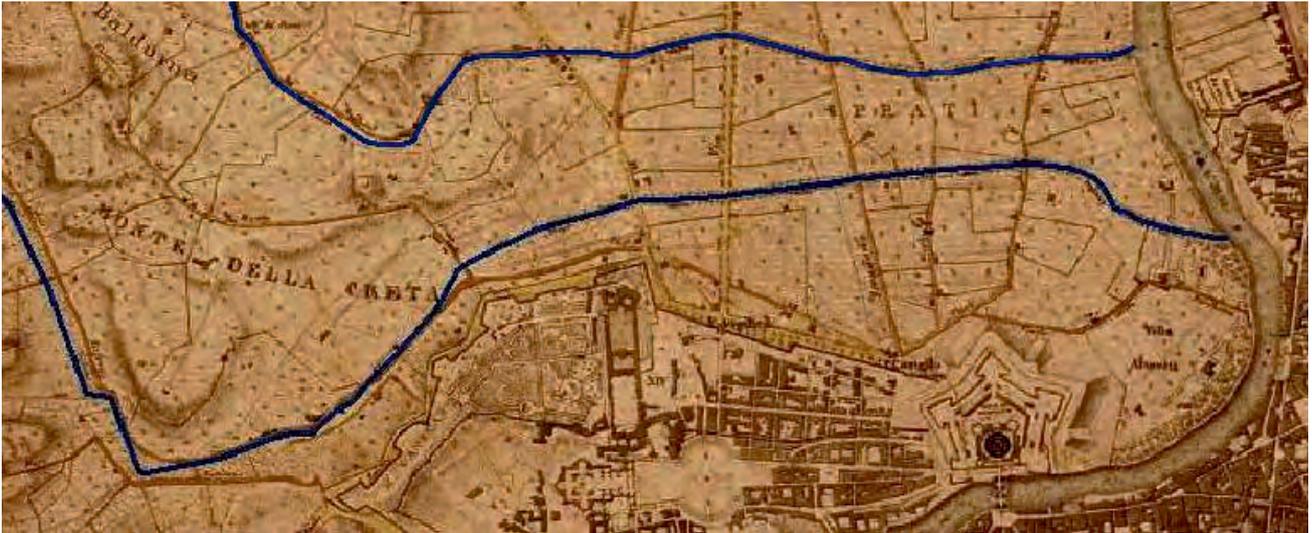
Fig. 5 – Stralcio della “Carta topografica del suburbano di Roma” che rappresenta la zona a nord dei Palazzi Vaticani e di Castel Sant’Angelo (Prati di Castello). Sono evidenziati i tratti terminali del Fosso della Valle dell’Inferno (a sud) e del Fosso della Balduina (a nord), con le relative confluenze nel fiume Tevere. Da notare il nome, Monte della Creta, con cui veniva indicato Monte Ciocci fino a metà XIX sec. (ridisegnato, da Presidenza del Censo dello Stato Pontificio, 1839).

– Topographic sketch of the “Carta topografica del suburbano di Roma”, representing the area that used to be called “Prati di Castello” (north of the Palazzi Vaticani and Castel Sant’Angelo). The end portions of Inferno Valley river and Balduina river (blue lines) were highlighted (modified, Presidenza del Censo dello Stato Pontificio, 1839).

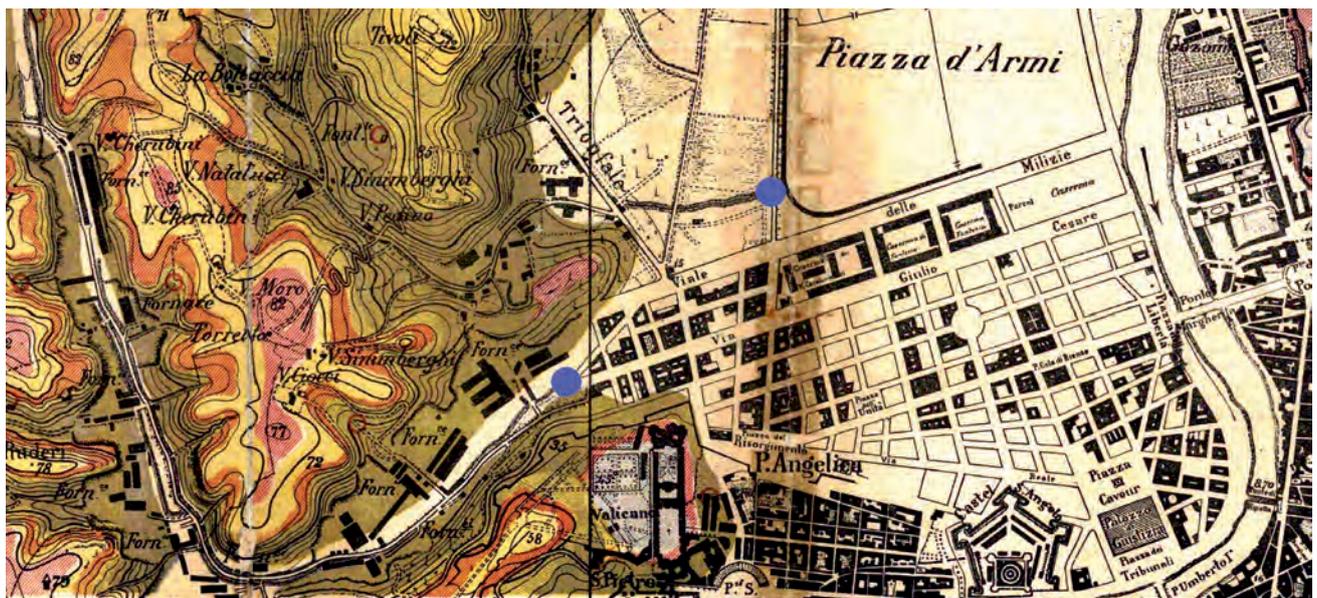
Fig. 6 – Stralcio della “Carta geologica dei dintorni di Roma” che rappresenta la stessa zona di figura 5, con la rappresentazione del piano di sviluppo urbanistico, in parte già realizzato, del “nuovo” rione Prati. Evidenziati (in blu) i punti in cui iniziavano, alla data di realizzazione della carta, i tratti tombati dei corsi d’acqua di figura 5. Da notare la presenza di numerose fornaci e varie sorgenti (cerchietti rossi) lungo la Valle dell’Inferno (ridisegnato, da TELLINI, 1893).

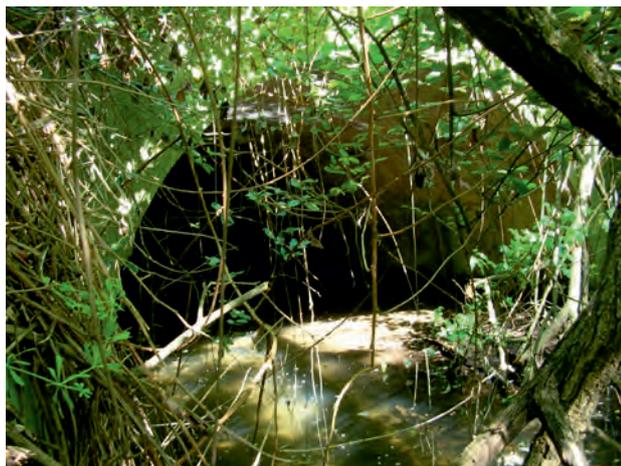
Fig. 7 – Tombinatura del Fosso della Valle dell’Inferno all’interno del Parco urbano del Pineto (2012).  
– Beginning of the underground artificial channel of Inferno Valley river, in the middle of Parco urbano del Pineto (2012).

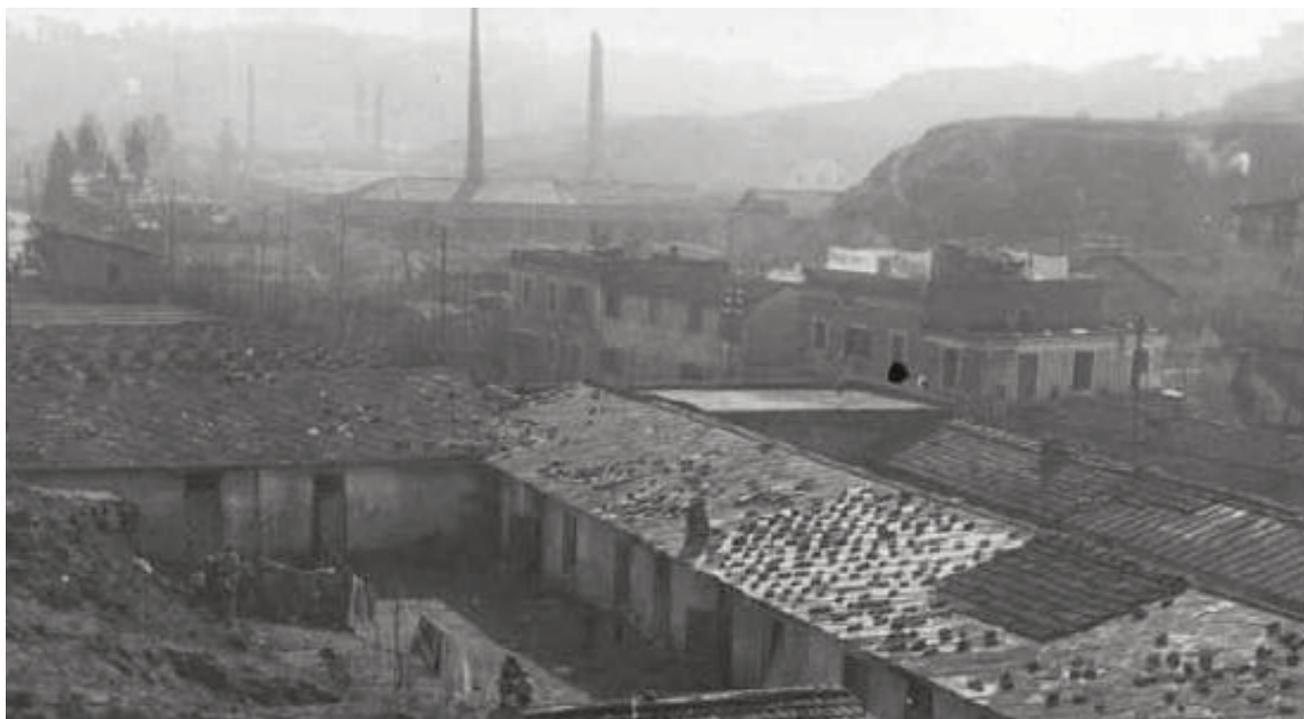
Fig. 8 – Foto della Valle dell’Inferno da Monte Ciocci. Si scorgono in mezzo alla nebbia numerose ciminiere di fornaci (1938, foto di: A. Tibere).  
– Photograph showing Inferno (hell) Valley in the middle of fog from Monte Ciocci, with chimneys of brick-kilns in the background (1938, A. Tibere).

Varie sono le ipotesi sull’etimologia del nome della valle. La più famosa e sicuramente quella di maggior suggestione lo fa derivare dal calore sprigionato dalle numerose fornaci presenti lungo la stretta valle, nonché dai fumi che uscivano dalle stesse, i quali, complice la nebbia di alcune giornate invernali, le facevano assumere un aspetto “infernale” (figg. 7, 8, 9). Attualmente gli sbancamenti dei versanti e l’urbanizzazione intensiva hanno quasi completamente obliterato l’andamento morfologico della bassa Valle dell’Inferno. Il tratto medio-alto ha preso il nome di Valle Aurelia.

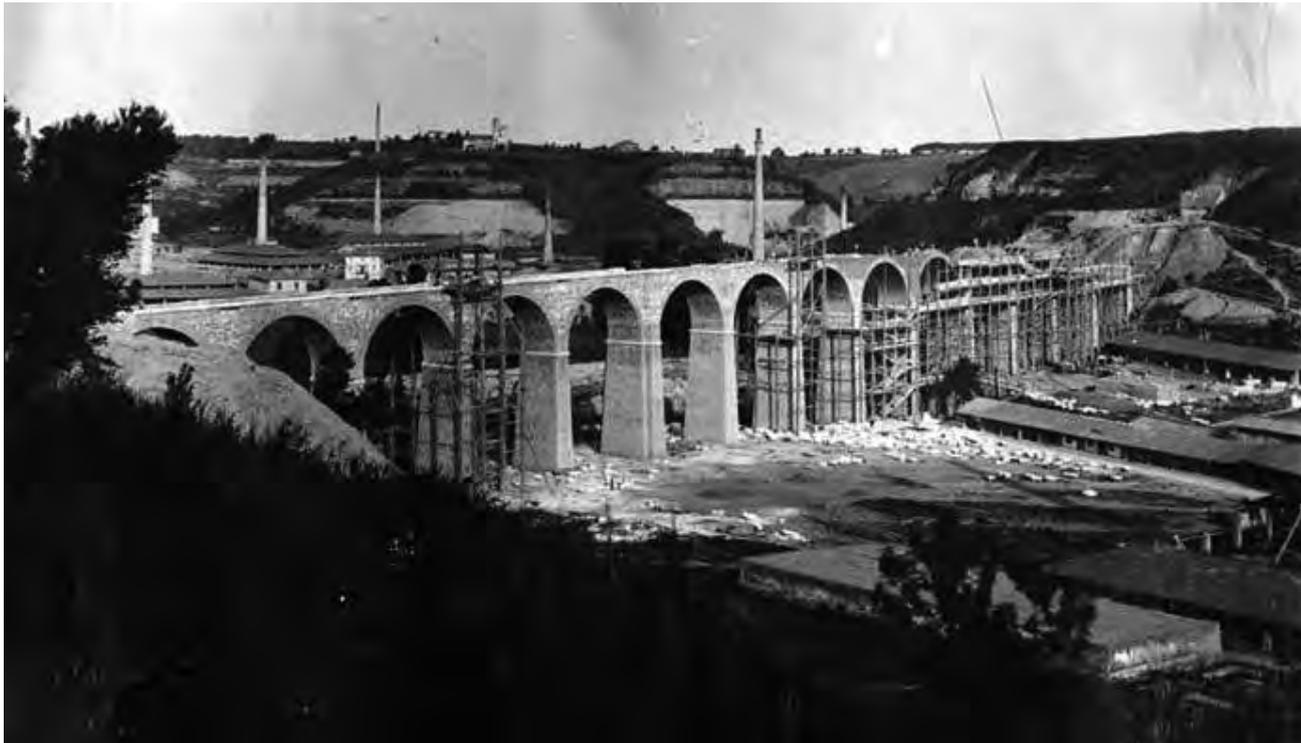
Fig. 9 – Foto della Valle dell’Inferno da Monte Vaticano. Costruzione del ponte della vecchia ferrovia Roma-Viterbo. Sullo sfondo numerose cave di argilla e fornaci (1890, foto di: L. Morpurgo, fonte: ICCD)

– Photograph showing Inferno (hell) Valley from Monte Vaticano, during the construction of the bridge of the old Rome-Viterbo railroad. Clay quarries and brick-kilns are visible in the background (1890, L. Morpurgo, source: ICCD).

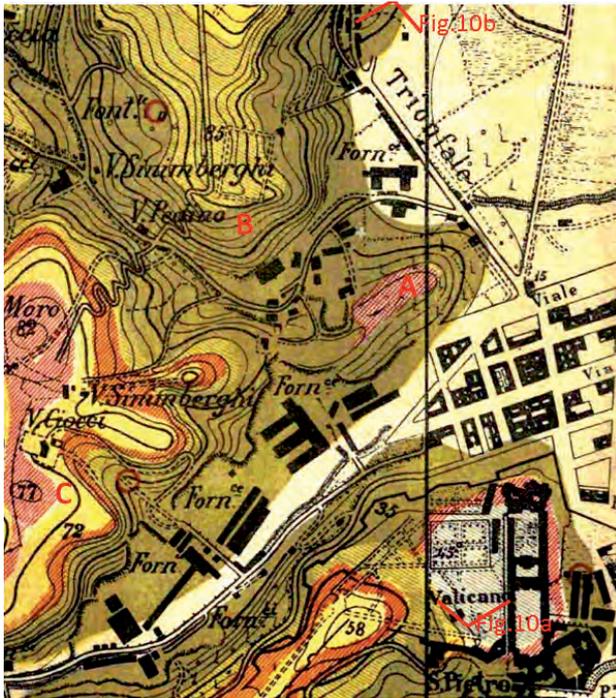
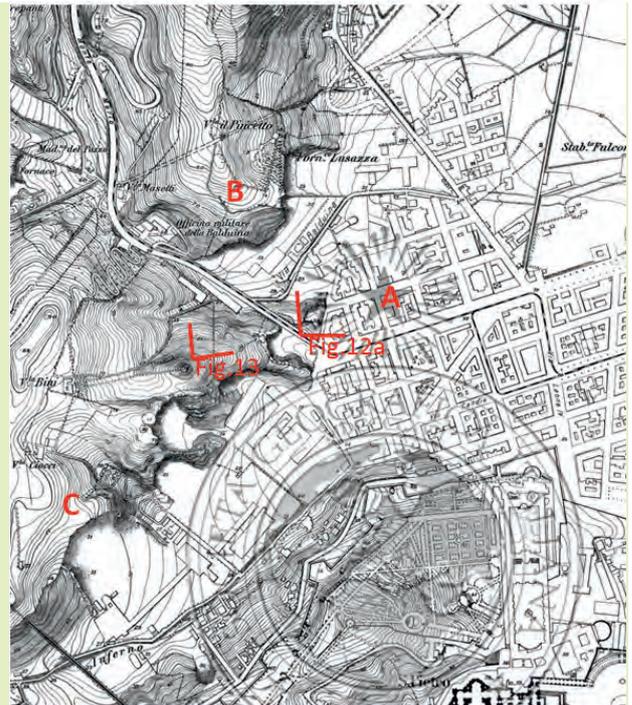
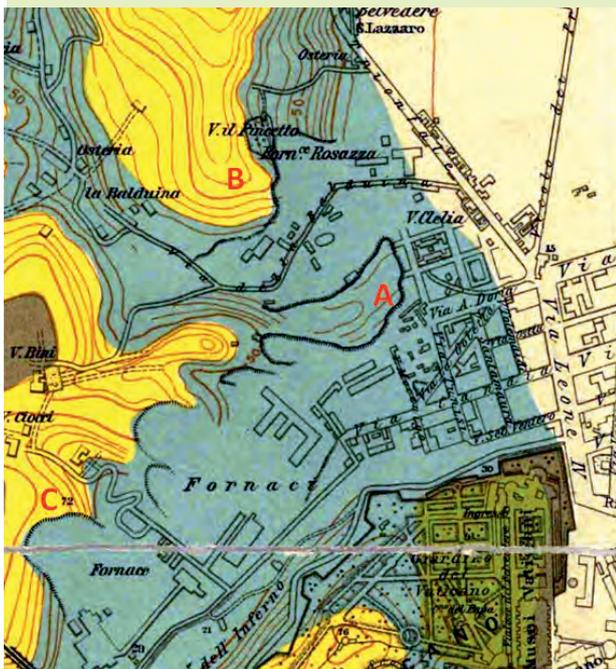
– Comparison among three historical maps showing the lower Inferno Valley: the NE spur of Monte Ciocci was completely leveled westward from via Trionfale, replaced by a new district (A); evolution of the southern side of Monte Mario corresponding to the present time via Labriola - via S. Tommaso d'Aquino (B); evolution of the SE side of Monte Ciocci, downstream of Villa Ciocci, "eroded" by the clay quarries (C). The points of view assumed for the historical photos (red V) are highlighted (modified, TELLINI, 1893; VERRI, 1915; IGM, 1924).

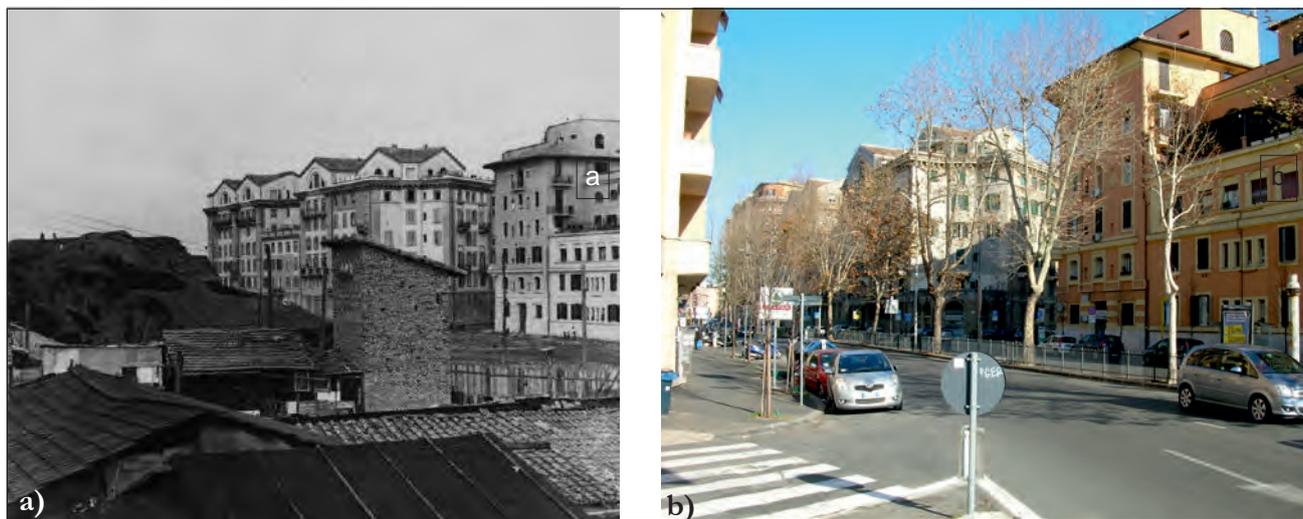
Fig. 12 – a) Rilievo morfologico relitto in corrispondenza di Via Tommaso Campanella, prima della realizzazione della Circonvallazione Trionfale (1938, fonte: Archivio Storico Capitolino); b) Circonvallazione Trionfale angolo con Via Tommaso Campanella (2011).

– a) Photograph showing the residual relief in front of Via Tommaso Campanella, before construction of Circonvallazione Trionfale (1938, source: Archivio Storico Capitolino); b) Circonvallazione Trionfale corner with Via Tommaso Campanella (2011).

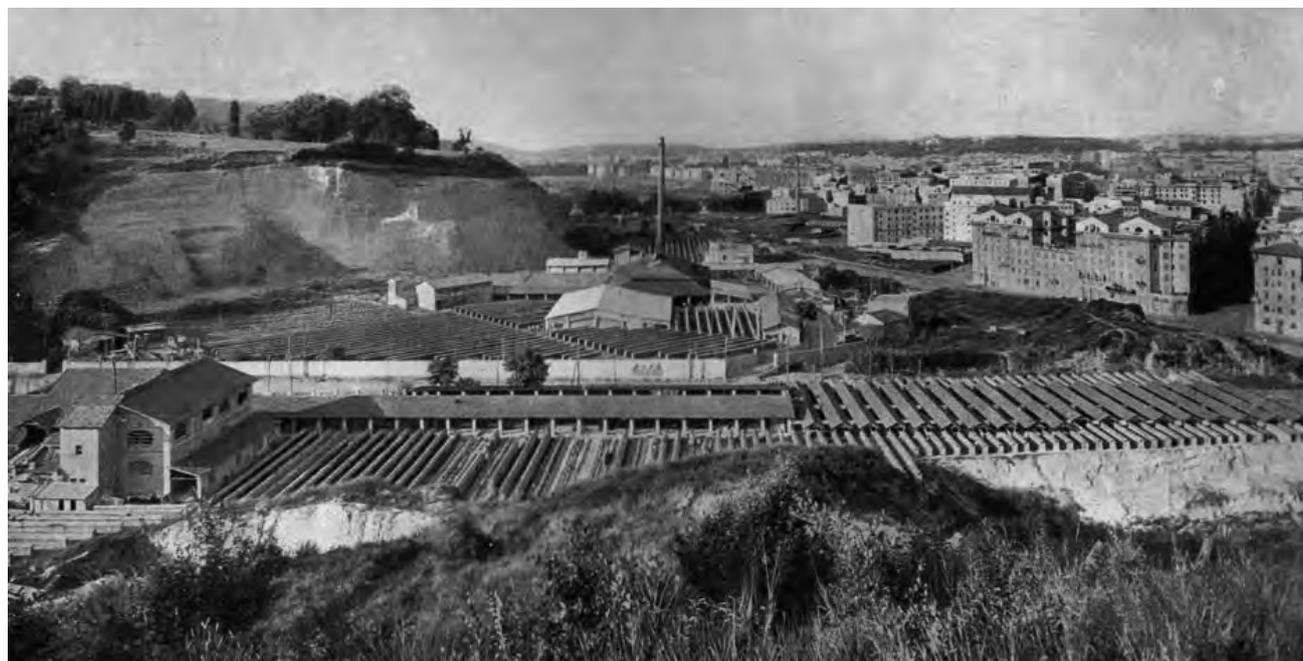
Fig. 13 – Veduta da Monte Ciocchi sul versante sud di Monte Mario, ove erano presenti cave di argilla. Il sito, erroneamente localizzato nella Valle Aurelia sulla fonte originale, corrisponde in realtà all'attuale versante in frana a monte di Via Labriola – Via S. Tommaso D'Aquino (1930?, FATTORI & MANCINELLA, 2010).

- Photograph showing a view from Monte Ciocchi on the southern slopes of Monte Mario, where there were clay quarries. The site, located incorrectly on the original source, is actually located upstream of the present Via Labriola – Via S. Tommaso D'Aquino (1930?, FATTORI & MANCINELLA, 2010).

una evidente forma convessa verso sud (fig. 11a). Dall'analisi delle successive cartografie e della figura 13, si può notare come anche questo versante fu interessato dalle scarpate di cava, che ne provocarono un arretramento progressivo. Attualmente è caratterizzato da una conformazione concava verso sud, a maggiore acclività, ed è interessato da fenomeni di instabilità che interferiscono con Via Labriola (cfr. par. 3.5). Analizzando la Carta delle iso-variazioni di

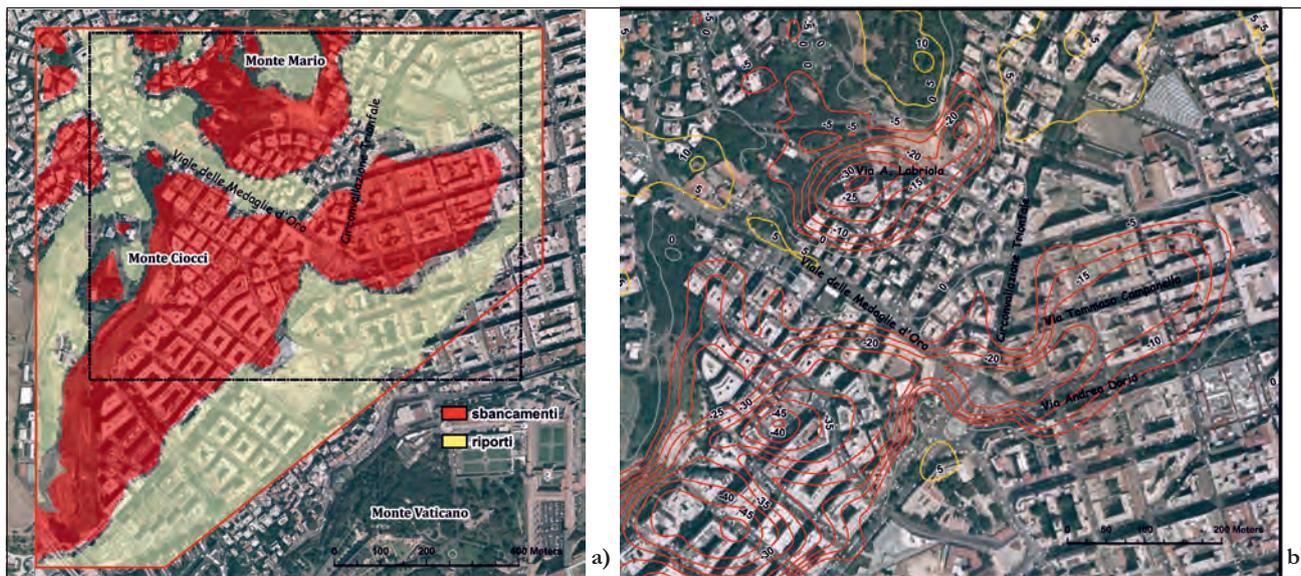
Fig. 14 – a) stralcio di carta tematica in cui sono rappresentate le zone che furono oggetto di sbancamenti (in rosso) e di riporti (in giallo), ottenuta per differenza, in ambiente GIS, tra il DEM-ISPRa e il DEM costruito su dati storici (vedi testo). Sono state escluse le aree con valori assoluti di differenza < 2m; b) focus sulla parte terminale della valle della Balduina (box nero in fig. 14a) su cui sono state riportate le curve di iso-variazione di quota topografica (in metri). Da notare la scomparsa della propaggine NE di Monte Ciocci e i notevoli volumi sbancati sul versante sud di Monte Mario, in corrispondenza dell'attuale Via Labriola (in trasparenza su Ortofoto GN).

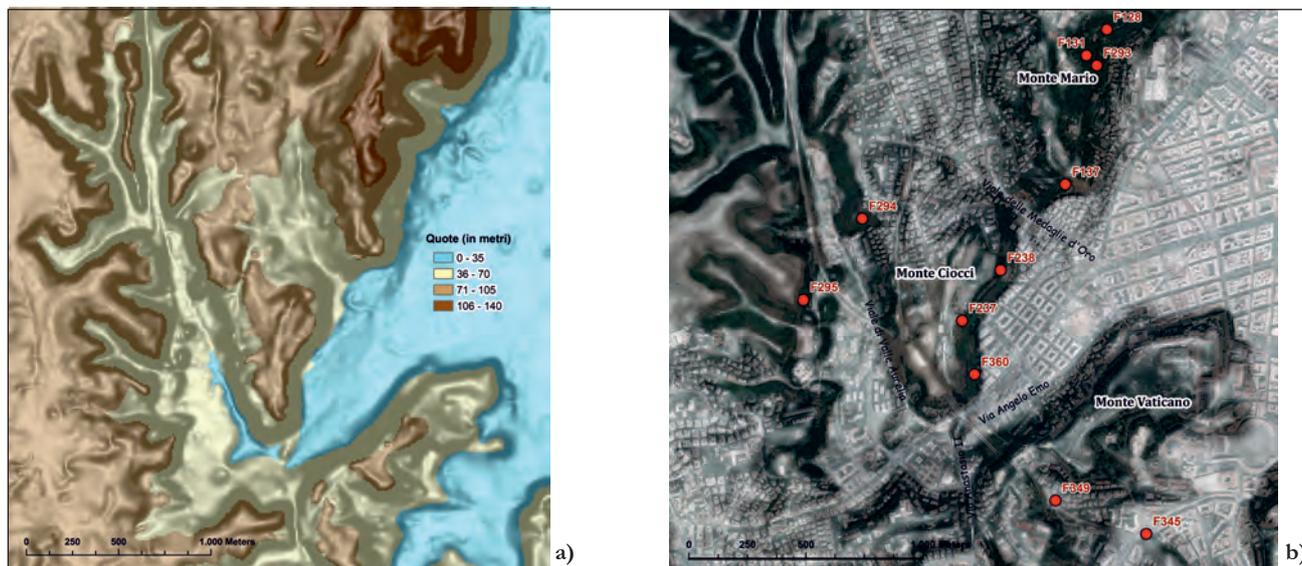
Fig. 15 – a) Stralcio del DEM-ISPRA che rappresenta la Valle dell'Inferno oggi. Da notare la presenza di un rilievo morfologico trasversale alla valle, che isola a monte un “bacino” (in corrispondenza dell'attuale Viale di Valle Aurelia); b) Stralcio della Carta dell'acclività in trasparenza su Ortofoto GN. Le zone più acclivi sono rappresentate con tonalità più scure. In rosso i siti presenti nell'Inventario, con relativo codice. Da notare che i siti in frana ricadono sulle zone più acclivi (quasi tutte sono scarpate di cava abbandonate) mentre le zone immediatamente a valle sono occupate da un tessuto edilizio ad alta densità insediativa. – a) Sketch of the ISPRA-DEM showing the Valle dell'Inferno nowadays. Note the presence of a hill across the valley, which isolates an upstream “basin” (in correspondence with Viale di Valle Aurelia); b) Sketch of the slope map in transparency on GN-Orthophotos. The steeper areas are represented by darker shades. Red points: landslides (with their Inventory code). Note that the landslides fall on steeper areas (nearly all are abandoned quarry fronts) and the areas immediately downstream are occupied by a very dense urbanization.

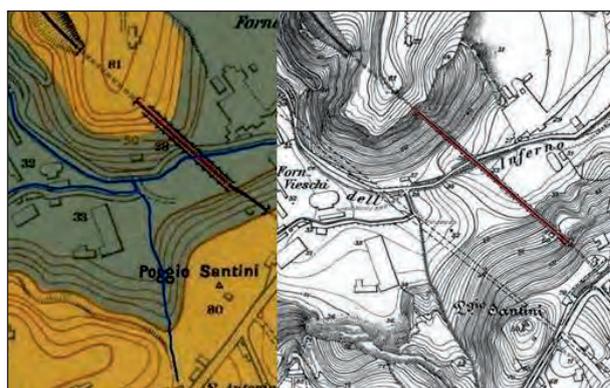
Fig. 16 – Confronto tra due carte storiche, in corrispondenza del vecchio ponte della ferrovia Roma – Viterbo sulla Valle dell'Inferno (linea rossa). Nonostante la differente scala di rappresentazione, si possono fare alcune osservazioni. In particolare si nota sulla carta del 1924 (a destra) la scomparsa degli impluvi (in blu nella carta del 1915) e la presenza di nuovi rilievi morfologici, immediatamente a SO del ponte e ad ovest di Poggio Santini, formati per accumulo di residui di cava (ridisegnato, da VERRI, 1915; IGM, 1924). – Comparison between two historical maps, at the old railway bridge Roma-Viterbo on the (red line). Despite the different scale of representation, you can note the disappearance of the rivers (in blue on the left map) and, on the other hand, the presence of new morphological reliefs (on the right map), one just SW of the bridge and another one at west of Poggio Santini. They were formed by accumulation of quarry debris (modified, VERRI, 1915; IGM, 1924).

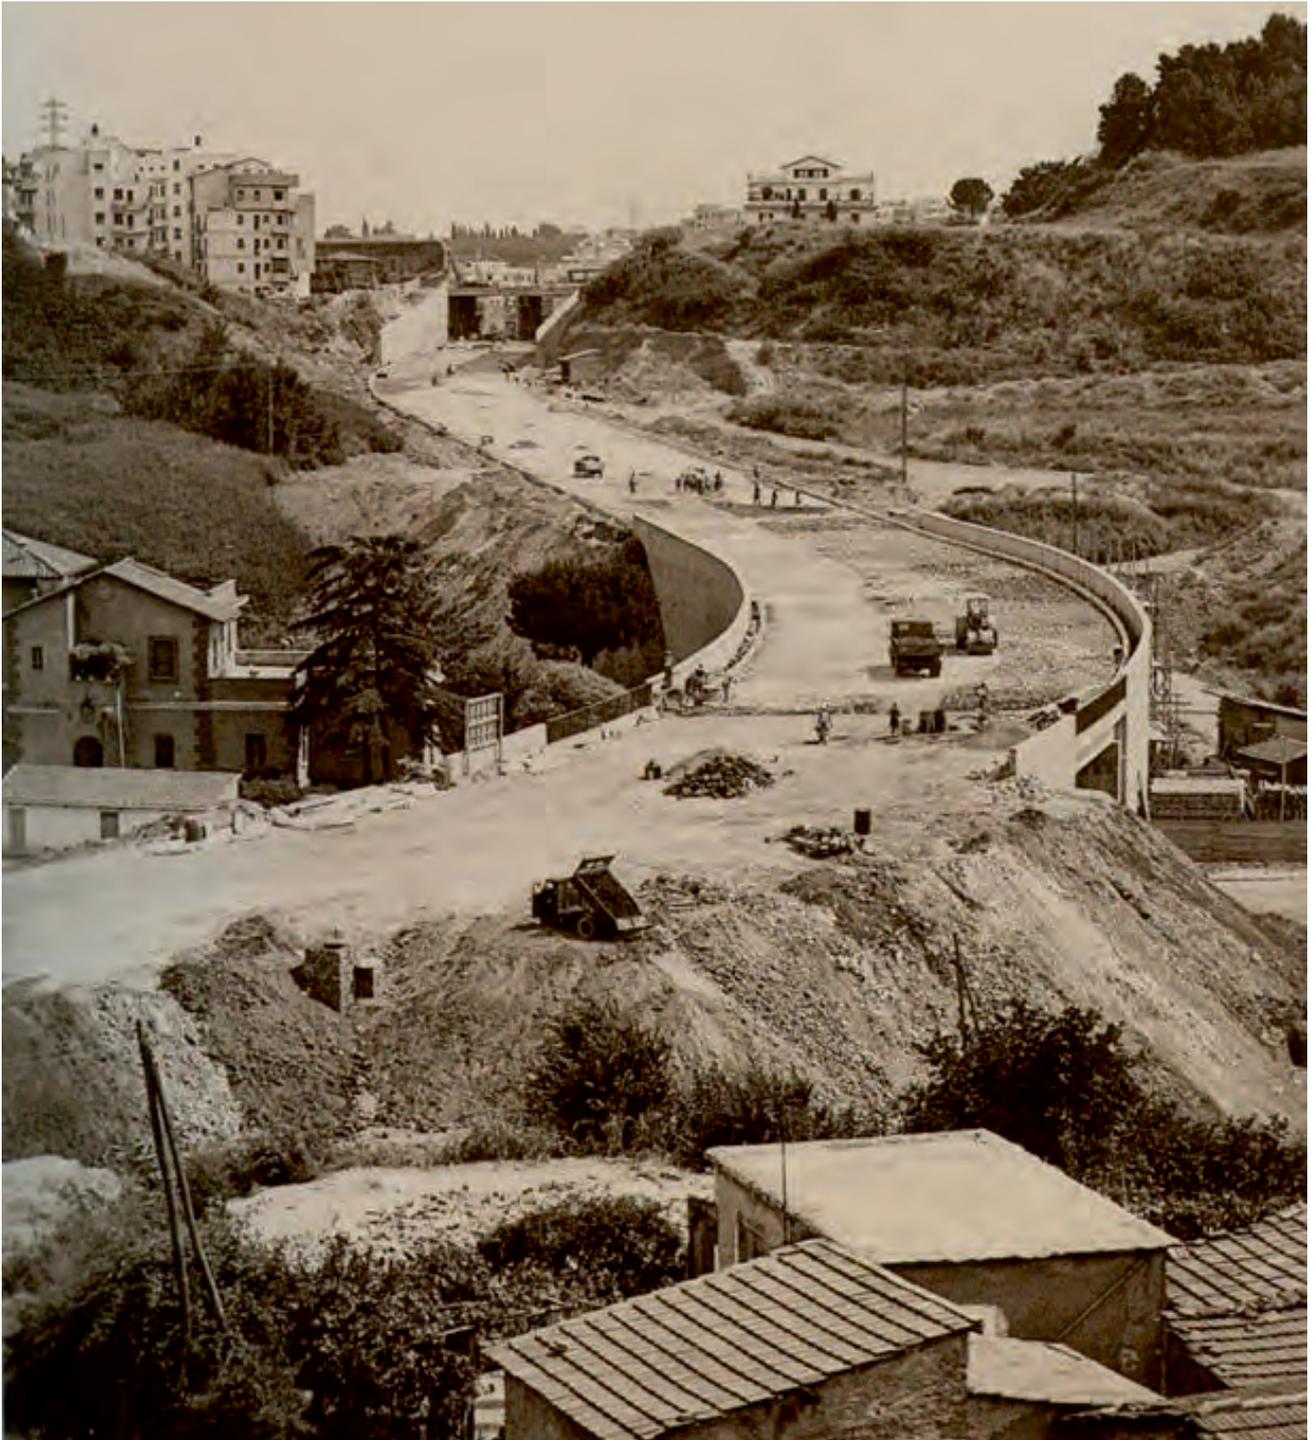
Fig. 17 – Costruzione della “Via Olimpica”, nel tratto di attraversamento della Valle dell’Inferno che prenderà il nome di Via Anastasio II (1959, foto di: C. Riccardi).  
 - Construction of the “Olympic Avenue”, in the section crossing the which will be called Via Anastasio II (1959, C. Riccardi).

Dal confronto proposto in figura 16, pur nella differenza delle scale relative alle due cartografie, si possono fare alcune osservazioni. Nella Carta del 1915 era ancora presente un reticolo idrografico. Nel 1924 il reticolo era stato coperto e cominciava a delinearsi il rilievo trasversale alla valle, adiacente al vecchio ponte della ferrovia, a nord di Poggio Santini (estremità nord-ovest del colle Vaticano). Si notano inoltre accumuli di riporto ad ovest di Poggio Santini, lungo una vallecicola secondaria, che negli anni assumeranno notevoli dimensioni arrivando in alcuni punti a superare i 20 m di spessore (VENTRIGLIA, 1971), obliterando il preesistente impluvio (1). Su questi terreni fu realizzato per le Olimpiadi del 1960 un rilevato stradale di 6 m di altezza, al fine di ospitare una strada a veloce scorrimento con due corsie per senso di marcia (fig. 17). Si ritiene che le trasformazioni morfologiche descritte in questo paragrafo, emerse dal-

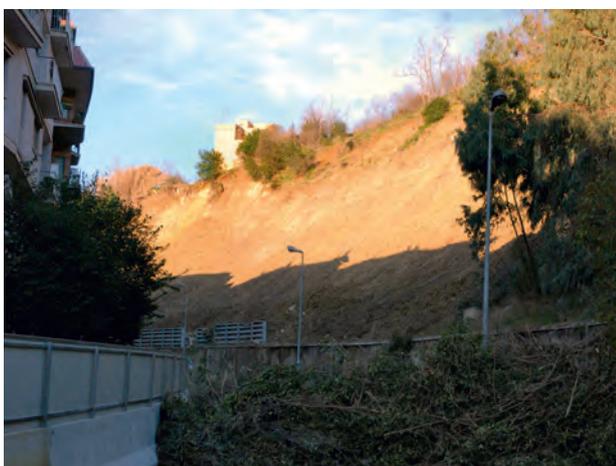
Fig. 18 – Via Labriola, fase post-disgaggio dell'evento franoso del dicembre 2008 (F137 in figura 15 b).

Il sito più significativo è il P137 (Via Labriola e Via S. Tommaso d'Aquino) l'unico classificato R4 nel PAI dell'AdB del Tevere. L'evento più importante che lo ha riguardato è stato quello del 14 marzo 1960. Circa 700 m<sup>3</sup> di terra finì contro due palazzi, provocando l'evacuazione di 60 persone e l'intervento dei VV.F. per la rimozione dei materiali che ostruivano l'accesso alle abitazioni (IL PAESE SERA, 1960). Successivamente sono stati realizzati vari interventi sul versante. Questi non hanno evitato il ripetersi di vari eventi, in particolare nel 1998 e nel 2008 (fig. 18). Si è trattato di scivolamenti roto-traslazionali con evoluzione in colata. A questi eventi maggiori si sono alternati negli anni fenomeni minori di soil-slip e sul versante verso Via S. Tommaso d'Aquino (verso est) anche di crolli in terra. La pendenza di quest'ultimo versante è di 55 gradi nel tratto sommitale, su un dislivello complessivo di circa 40 m. Per quanto riguarda gli altri siti, sono stati interessati soprattutto da scivolamenti superficiali che hanno coinvolto poche decine di m<sup>3</sup> di materiale.

Per gli eventi principali, in particolare quelli del 1960 e del 2008, è dimostrato che la causa scatenante sia stata un afflusso meteorico consistente (AMANTI *et alii*, 2008). Di interesse qualche riflessione sulle cause predisponenti. Come già detto la bassa valle del Tevere e le valli degli affluenti secondari hanno subito un notevole abbassamento del livello di base conseguentemente all'ultima glaciazione, fenomeno che ha determinato un'accelerazione dei fenomeni erosivi. I versanti si sono modellati proprio in conseguenza di questa fase di incisione dei relativi corsi d'acqua. La successiva risalita del livello di base ha prodotto una fase di deposizione nei fondovalle, come si può notare dalla brusca variazione di pendenza nel profilo topografico. È ragionevole credere che i versanti che delimitano Monte Mario, Monte Ciocci, Monte Vaticano e in generale tutta la Valle dell'Inferno non avessero raggiunto un profilo di equilibrio durante l'olocene. È altrettanto ragionevole però credere che l'attività praticamente ininterrotta di escavazione delle argille abbia aggravato non poco la stabilità dei pendii. Questo non solo ovviamente per l'aumento del gradiente di pendio, ma anche perché all'abbandono dell'attività di cava non è seguita una riprofilatura del versante unita ad interventi per la formazione e il mantenimento del suolo. Da notare che il versante sud di Monte Ciocci, al contrario del versante sud di Monte Mario (Via Labriola) presenta in affioramento vari termini della successione locale (fig. 4). Diversi sono i fenomeni franosi che si sono succeduti anche su questo versante negli ultimi 30 anni (CATENACCI, 1992). L'evento del 2008 ha dimostrato come i recenti interventi alla base del versante, a margine della realizzazione di parcheggi sotterranei, non possono considerarsi risolutivi (fig. 19 a).

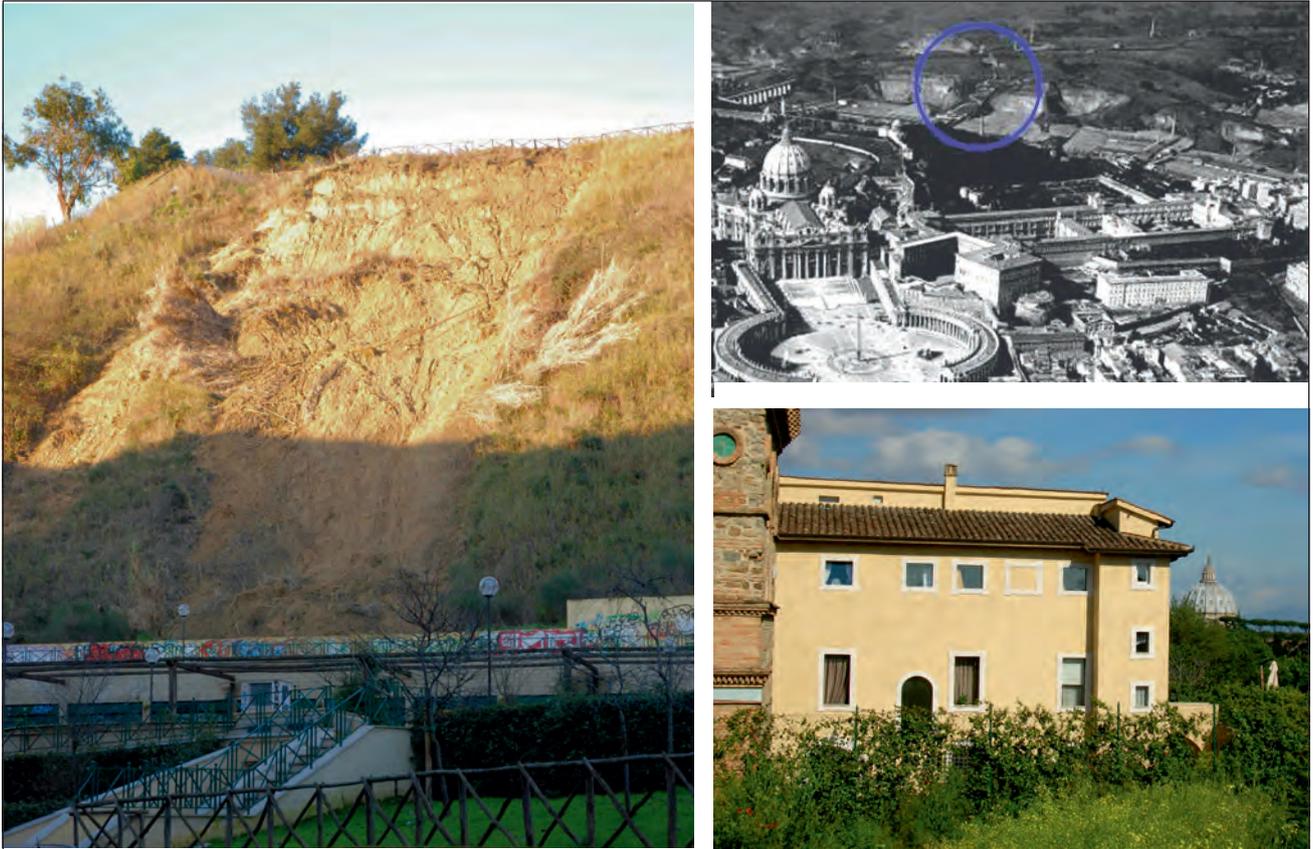
Fig. 19 – a) Versante su Via P. De Cristofaro, a SE di Villa Ciocchi, interessato da un soil-slip nel dicembre 2008 (F237 in figura 15 b); b) Foto aerea sopra Piazza San Pietro e i Palazzi Vaticani. Sullo sfondo la strada che dalla Valle dell’Inferno saliva a Villa Ciocchi (cerchio blu), isolata tra le cave di argilla (1908, foto di: F. Spicciarello); c) Villa Ciocchi (2012).

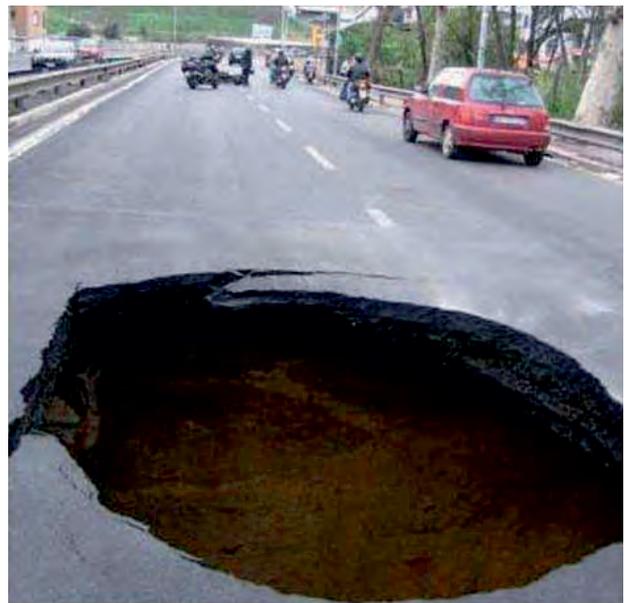
Fig. 20 – Voragine profonda 12 m, apertasi il 19 marzo 2010, Via Anastasio II (Fonte: la Repubblica).

Interessante il caso di una voragine 5 m x 3 m, profonda 12 m (sic), che si è aperta il 19 marzo

2010 in Via Anastasio II (fig. 20). Lo sprofondamento, di tipo *anthropogenic sinkhole* (NISIO, 2008), ha avuto come causa scatenante la rottura di una fognatura. Da quanto emerso nel Par. 3.3 è possibile fare delle considerazioni sulle cause predisponenti. Il dissesto si è verificato sul rilevato stradale della “Via Olimpica” (circa 6 m di altezza), costruito sopra terreni di riporto che in questo punto hanno uno spessore di circa 10 m (VENTRIGLIA, 1971) e che a loro volta ricoprono un antico impluvio (fig. 16). Questi terreni, come già visto nel par. 2.1, hanno caratteristiche granulometriche molto simili ai termini contigui in quanto per lo più derivanti da residui di cava (formazione di Monte Vaticano e successive) ma con diverse caratteristiche geotecniche, per quel che riguarda in particolare la coesione e la permeabilità. Essi sono infatti sede di circolazione idrica anche nei termini più fini. Attualmente, in corrispondenza del punto

in cui la vallecola in oggetto incontrava il Fosso della Valle dell'Inferno, passa la linea della metropolitana, la quale può aver esercitato un drenaggio preferenziale (2). Da questi elementi emerge la vulnerabilità dell'area. In casi come questo la rottura del sottoservizio, che va ovviamente riparato nel più breve tempo possibile, dovrebbe essere seguito da una fase conoscitiva per indagare tutte le ulteriori possibili cause predisponenti, in modo da attuare interventi che siano davvero efficaci nella mitigazione del rischio, e quindi, nel lungo periodo, anche "economici".

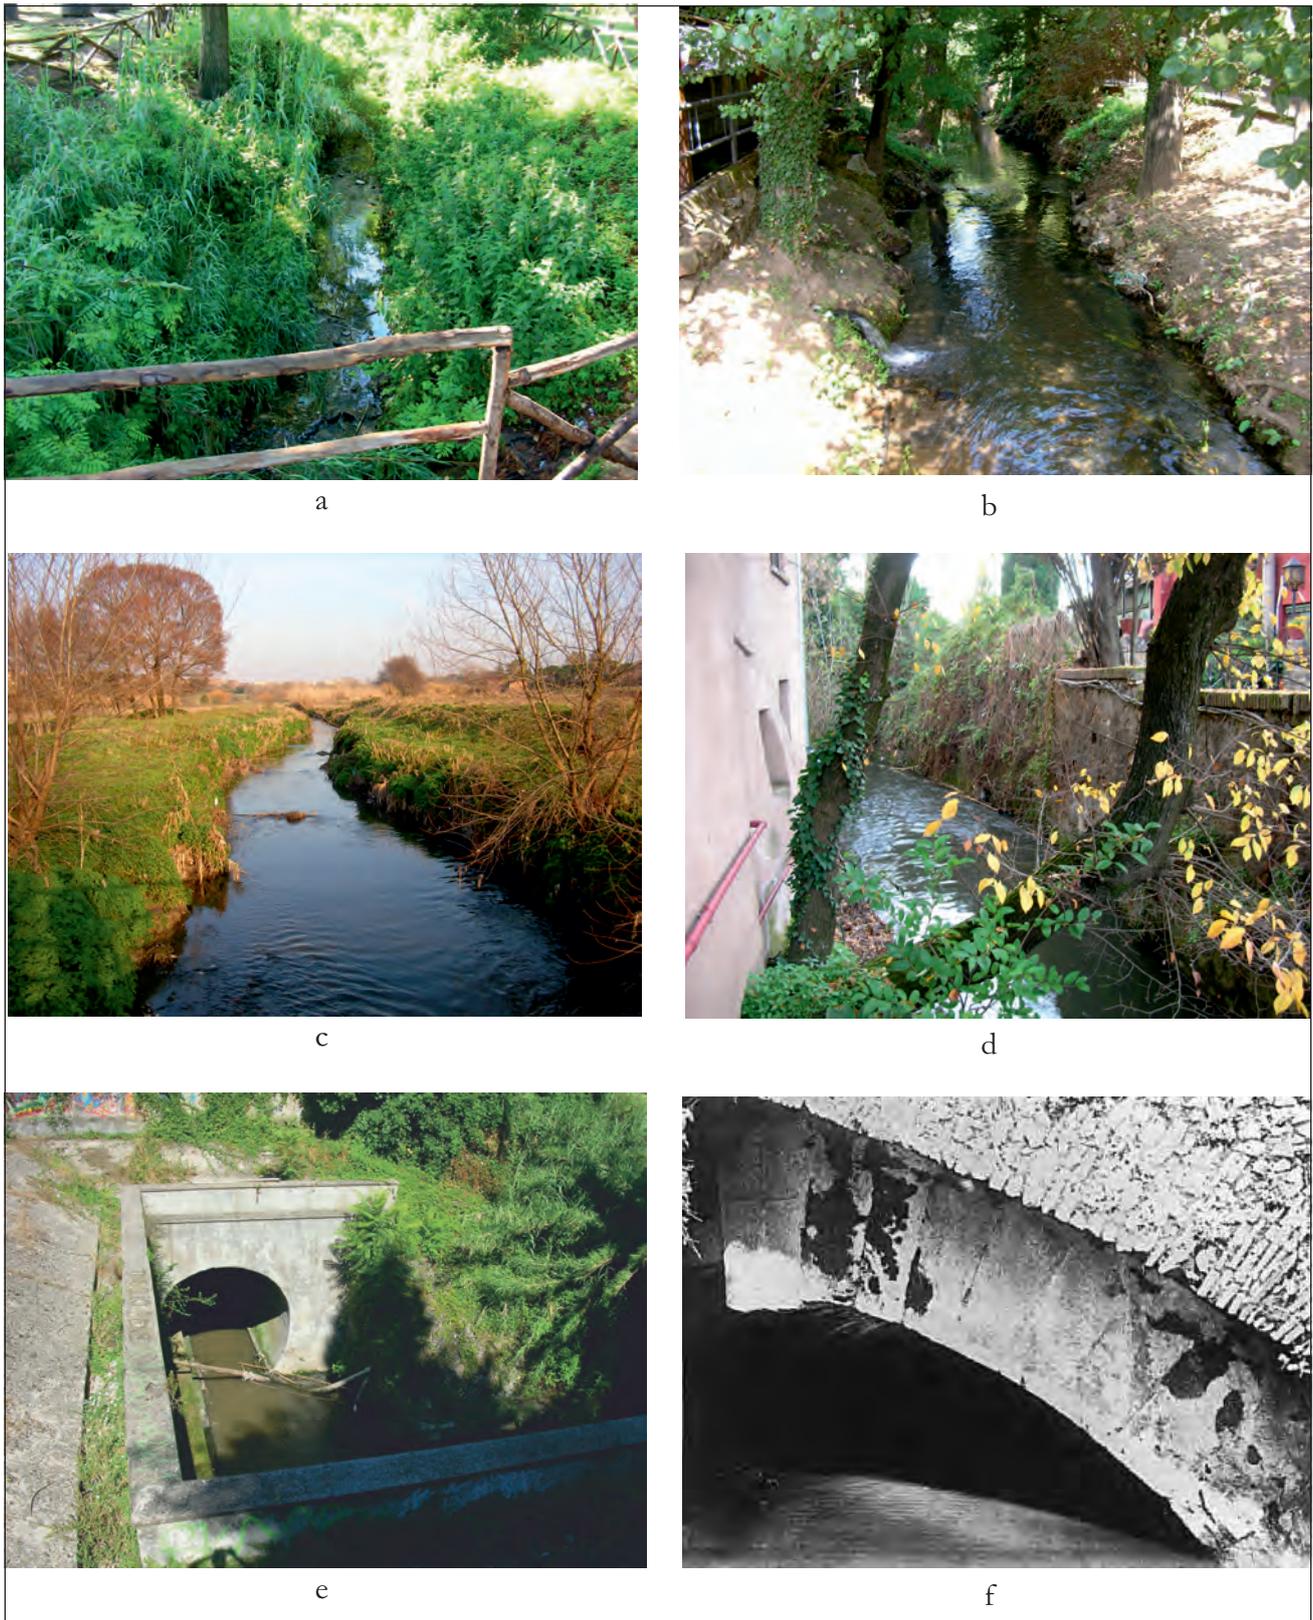
Fig. 22 – Fiume Almone: a) presso l'Ippodromo delle Capannelle; b) nei pressi della Fonte dell'Acqua Santa; c) all'interno del Parco della Caffarella; d) dalla Via Appia Antica; e) inizio del tratto tombinato all'interno del Parco Scott, nei pressi di Via Cristoforo Colombo; f) foto storica del ponte della Via Ostiense sull'Almone, poco prima della confluenza nel Tevere (figg. 22a-e: 2012; fig. 22f: 1874?, QUILICI, 1996).

– *Almone river: a) at the Capannelle Hippodrome; b) close to the Acqua Santa Spring; c) in the Caffarella Park; d) under Via Appia Antica; e) beginning of the underground artificial channel, in the middle of Scott Park, close to Via Cristoforo Colombo; f) historical photograph of the bridge of Via Ostiense on Almone river, just before the confluence with the Tiber river (figg. 22a-e: 2012; fig. 22f: 1874?, QUILICI, 1996).*

La Valle dell’Almone è la valle di un affluente del fiume Tevere, secondo per portata, dopo il fiume Aniene, tra gli affluenti di sinistra all’interno della città di Roma (fig. 22). L’Almone, sacro ai Romani, lungo il quale vi avevano costruito varie residenze patrizie e templi, ha cambiato nel corso dei secoli vari nomi tra cui Marrana della Caffarella, Marrana dell’Acquataccio e Fosso dello Statuario.

Fig. 27 – Carta tematica ottenuta per differenza, in ambiente GIS, tra il DEM-ISPRA e il DEM costruito su dati storici (vedi testo). In rosso le zone oggetto di sbancamenti. In giallo le zone con accumuli di riporti. Sono state escluse le aree con valori assoluti di differenza < 2m. Evidenziato (in blu) il punto in cui inizia il tratto tombinato del fiume Almone (fig. 22e) (in trasparenza su Ortofoto GN).

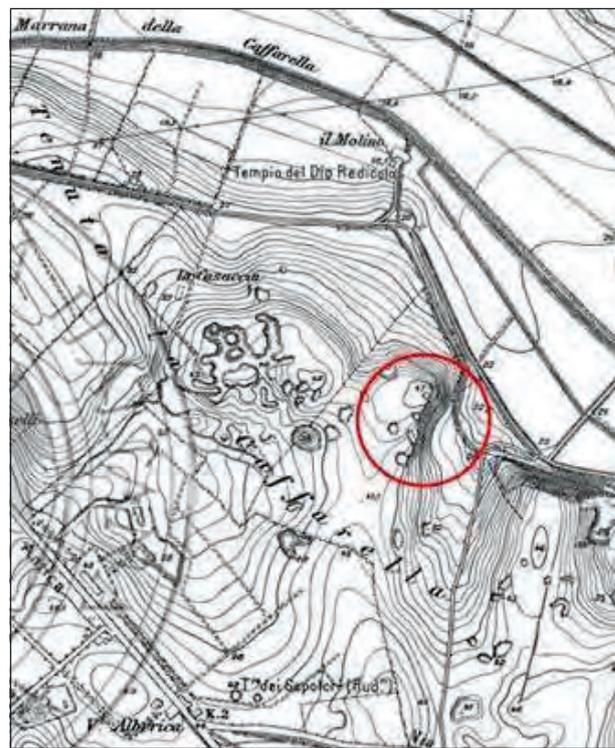
Fig. 23 – Stralcio topografico di un settore della bassa Valle dell'Almone. Sono presenti numerose forme "pseudo-carsiche", che costituiscono l'espressione superficiale di fenomeni di sprofondamento (*sinkhole*) legati al crollo di cavità antropiche sotterranee. L'evoluzione del fenomeno può arrivare ad interessare i versanti determinando il crollo di blocchi (cerchio rosso) (modificato, da IGM, 1924).

- Topographic sketch showing a sector of the lower . Many depressions, shaped like karstic forms, are visible. These landforms represent the superficial expression of sinkholes, caused by the collapse of underground quarries or catacombs. The evolution of the phenomenon can cause rock falls on slopes (red circle) (modified, IGM, 1924).

Alcuni di questi reticoli sotterranei furono poi, sempre in tempi storici, trasformati in luoghi di culto e/o di sepoltura, a loro volta evoluti ulteriormente, in alcuni casi su più livelli di gallerie. L'estrazione in sotterraneo è proceduta nel corso dei secoli fino al XX sec. Attualmente alcune di queste gallerie artificiali sono sfruttate come fungaie. Le condizioni di stabilità sono spesso precarie, determinando crolli che a volte arrivano ad interessare la superficie topografica con sprofondamenti di tipo *sinkholes*. Nello stralcio di cartografia di figura 23 si possono vedere chiaramente

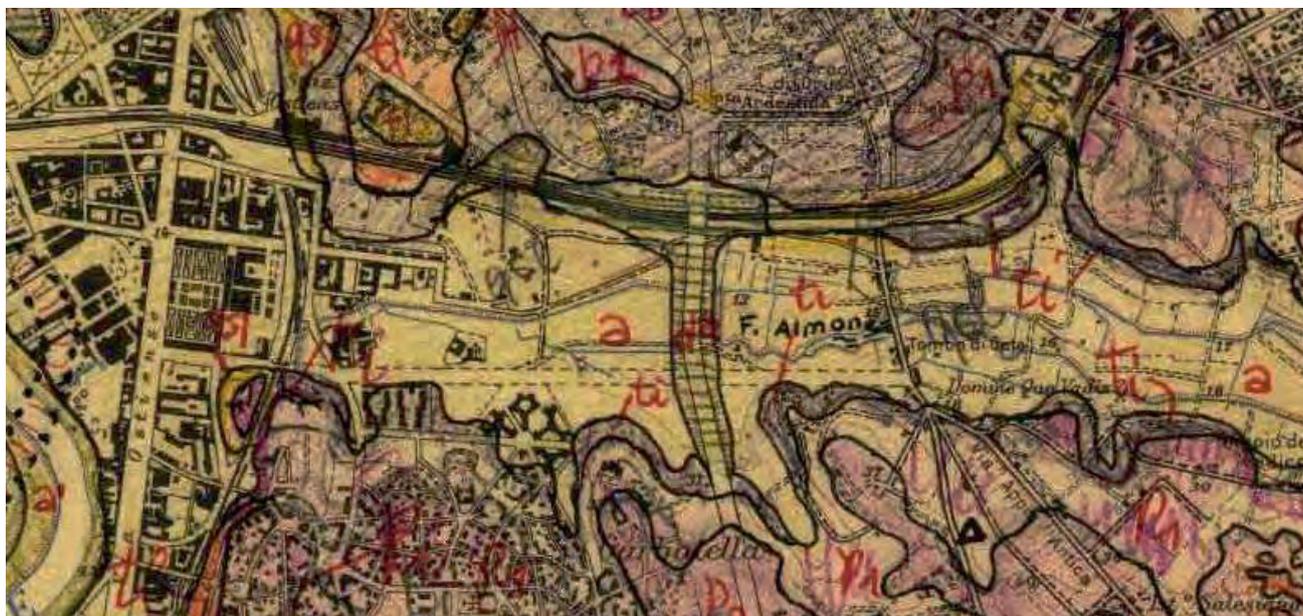
Fig. 24 – Stralcio dell'*Originale di autore* di A.G. SEGRE in scala 1:25.000, rilevamenti 1958-59 per la Carta Geologica d'Italia in scala 1:100.000. Da notare come l'autore aveva cartografato il rilevato stradale, costituito da terreni di riporto, trasversale alla Valle dell'Almone (APAT - Servizio Geologico d'Italia, 2002).  
- *Geological sketch at scale 1:25,000 showing 1958-59 original surveys by A.G. SEGRE for the Geological Map of Italy. Note the big road embankment crossing the Almone Valley made of backfill (APAT - Geological Survey of Italy, 2002).*
