## **Pericolosità geomorfologica nel territorio di Roma Capitale. Analisi critica di due casi di studio: la Valle dell'Inferno e la Valle dell'Almone**

*Geomorphological hazard in the Roma Municipality. Critical analysis of two  
case studies: Inferno Valley and Almone Valley*

AMANTI M. (\*), TROCCOLI A. (\*), VITALE V. (\*)

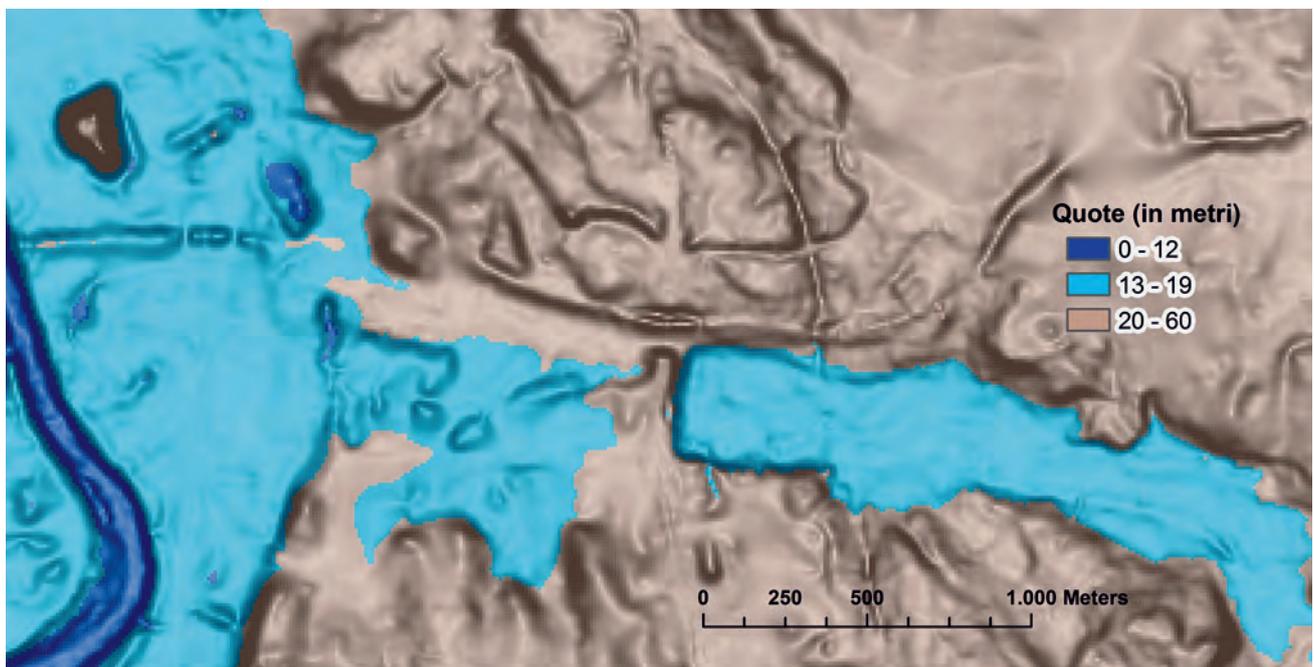
Fig. 25 – Stralcio del DEM-ISPRA, centrato sulla bassa Valle dell'Almone. Da notare la presenza di un rilievo morfologico trasversale alla valle, che isola a monte un “bacino” (in corrispondenza dell'attuale Parco della Caffarella), analogamente al caso di studio n.1.

– Sketch of the ISPRA-DEM showing the Almone Valley nowadays. Note the presence of a hill across the valley, which isolates an upstream “basin” (in correspondence of Caffarella Park), same as the case study number 1.

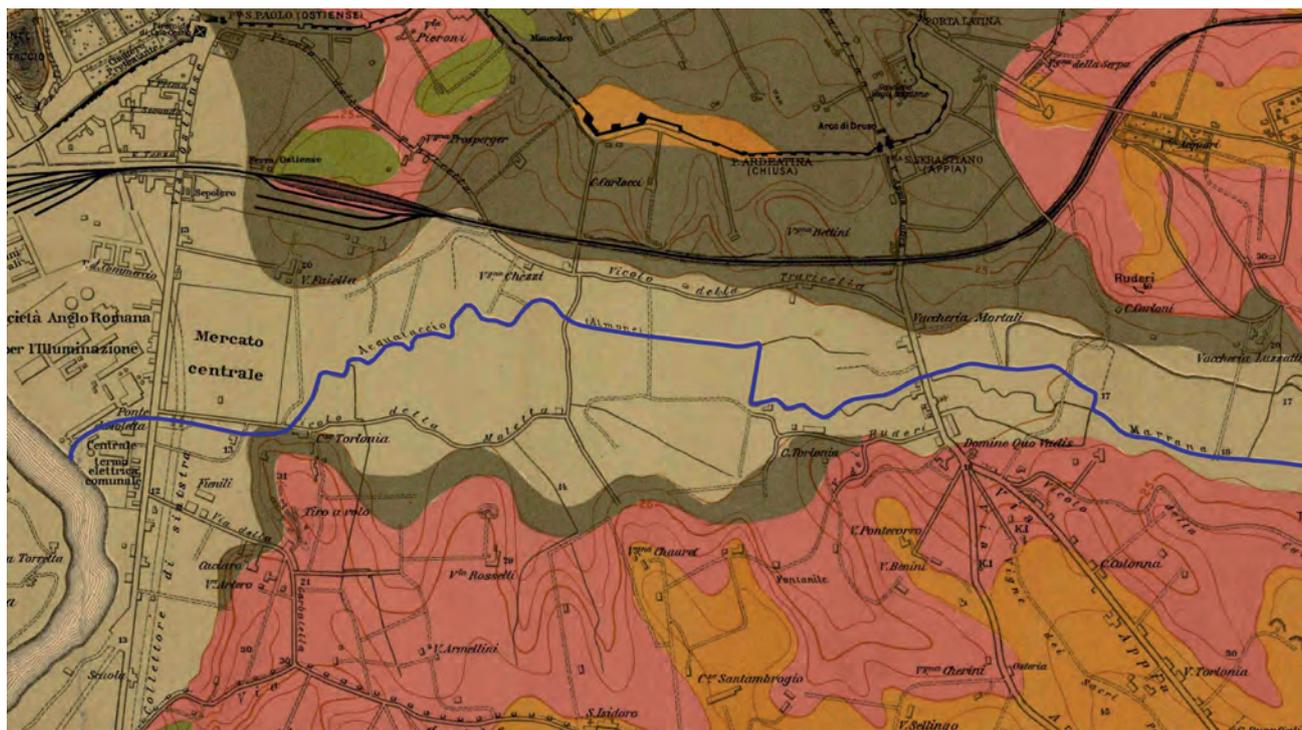
Fig. 26 – Stralcio della “Carta geologica di Roma”, con evidenziato in blu il corso terminale dell’Almone, con la relativa confluenza nel Tevere. Il colore più chiaro rappresenta le alluvioni recenti del Tevere e dei suoi affluenti e dà un’indicazione della paleo-morfologia depressa rispetto ai colli circostanti (modificato, da VERRI, 1915).

Nella figura 26 si può osservare come si presentava la bassa Valle dell'Almone all'inizio del

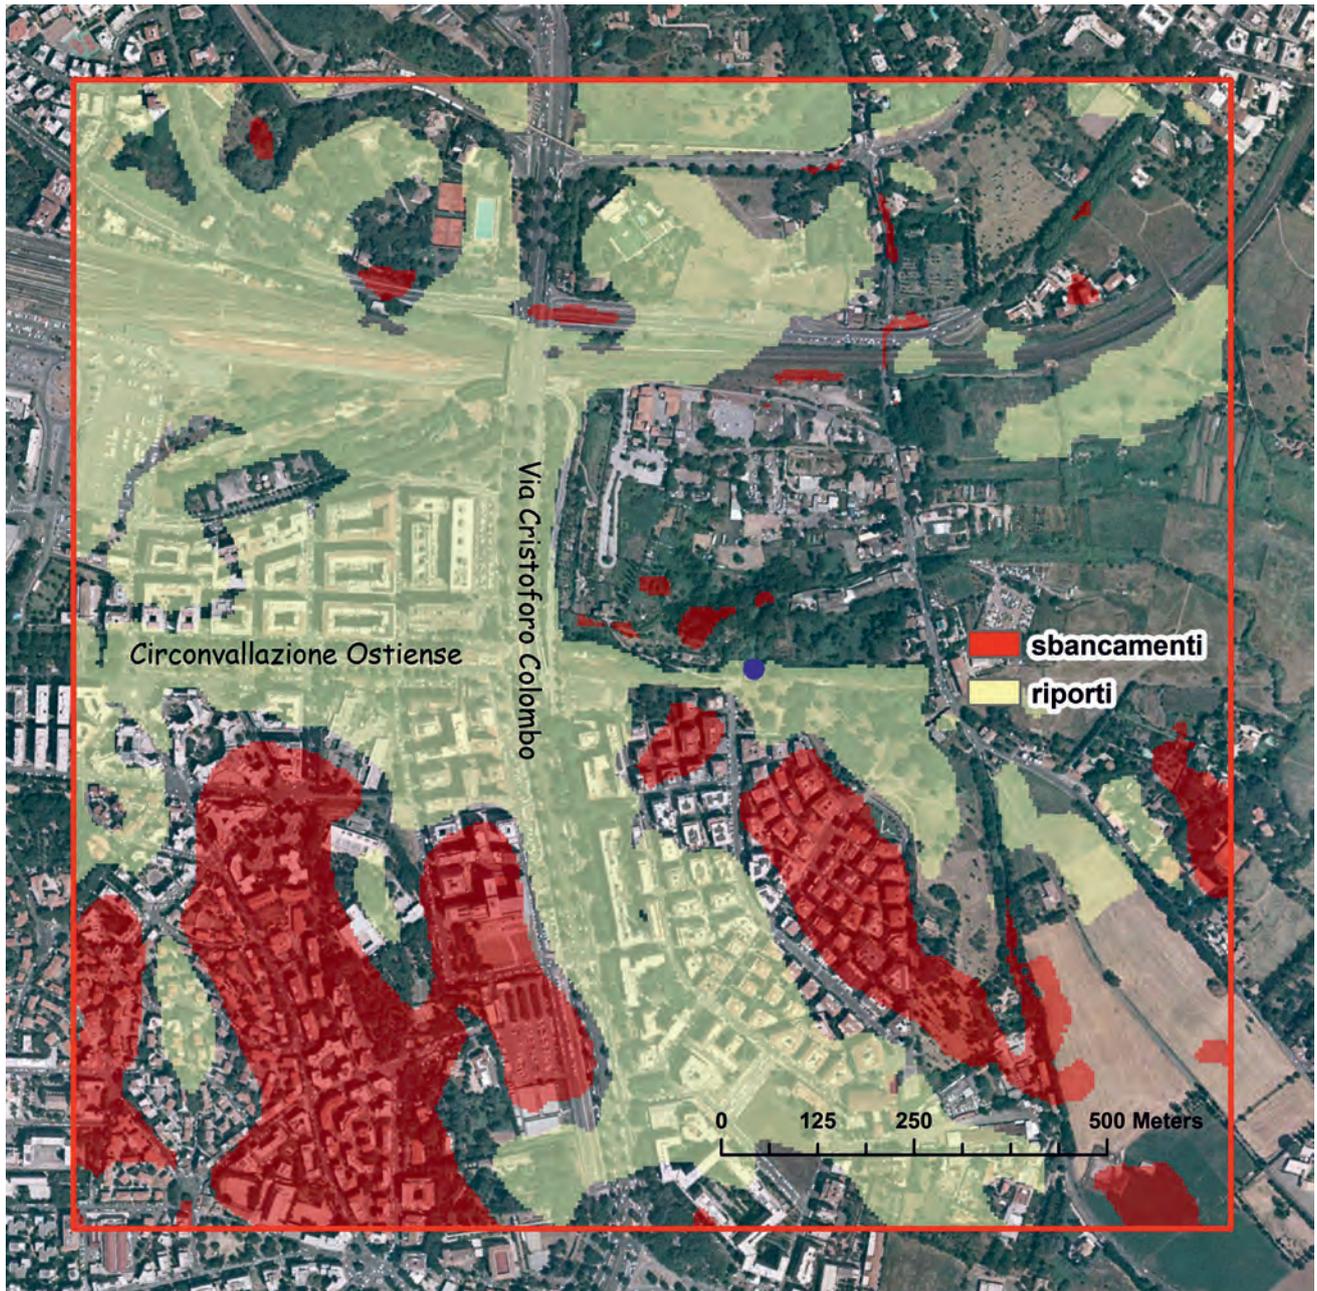
Fig. 27 – Carta tematica ottenuta per differenza, in ambiente GIS, tra il DEM-ISPRA e il DEM costruito su dati storici (vedi testo). In rosso le zone oggetto di sbancamenti. In giallo le zone con accumuli di riporti. Sono state escluse le aree con valori assoluti di differenza < 2m. Evidenziato (in blu) il punto in cui inizia il tratto tombinato del fiume Almone (fig. 22e) (in trasparenza su Ortofoto GN).

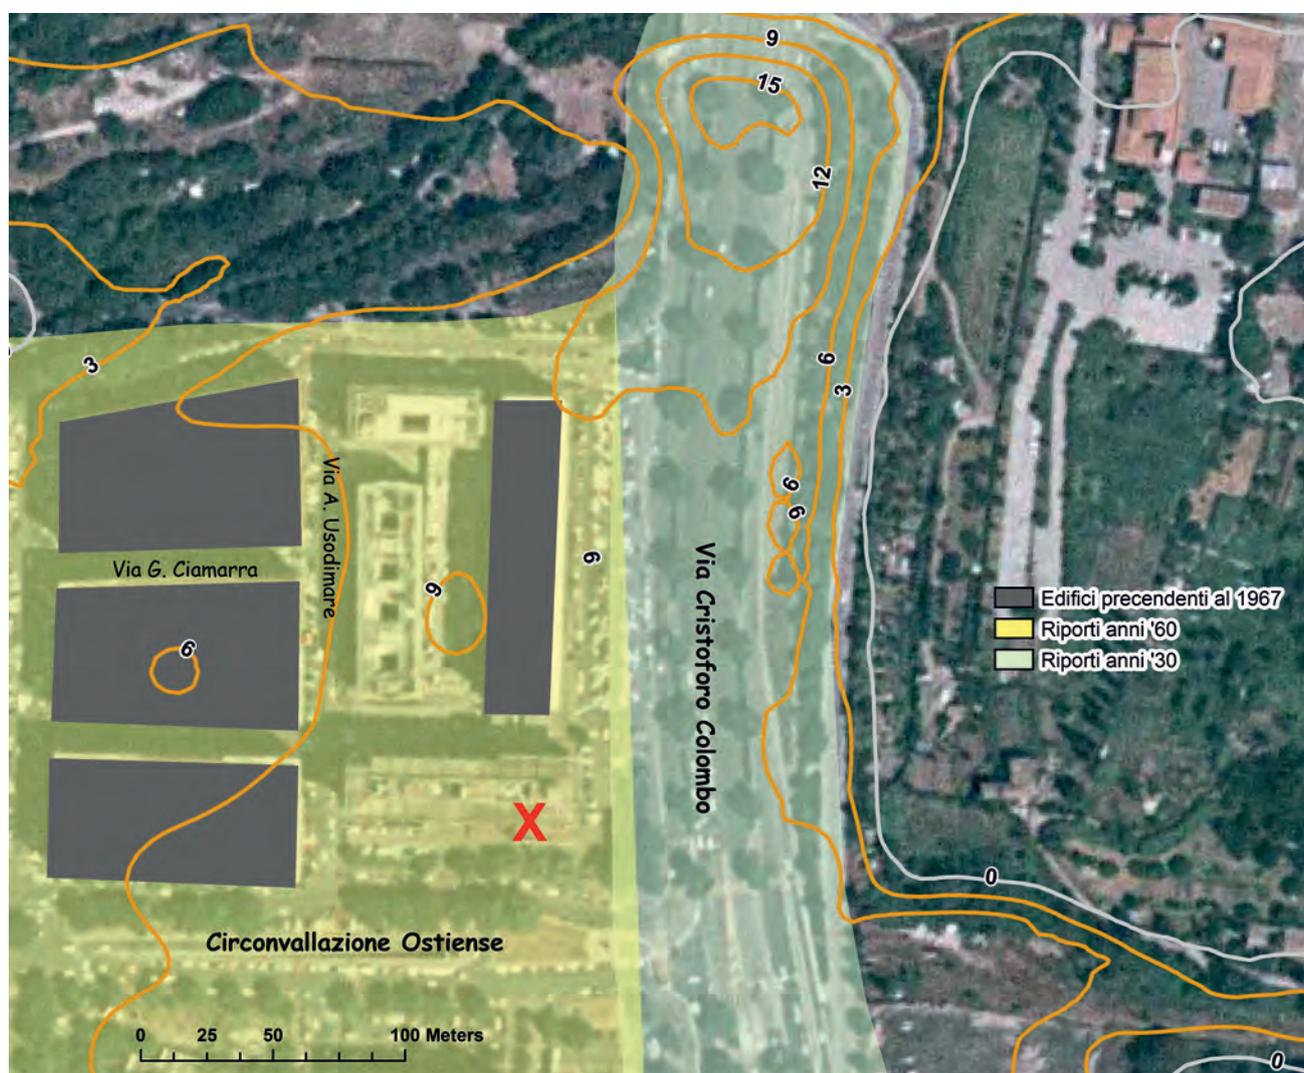
Fig. 28 – Stralcio di carta tematica in trasparenza su Ortofoto (GN) riguardante l'area di studio, su cui sono state riportate le curve di iso-variazione di quota topografica (in metri). In rosso (X) il sito dello sprofondamento di figura 29a. In grigio i riporti messi in posto nel 1937 per la realizzazione del rilevato stradale della Via Cristoforo Colombo. In giallo i riporti messi in posto nei primi anni 60 ad ovest del rilevato della Colombo. In grigio scuro edifici ad alta densità insediativa, costruiti precedentemente all'evento del 1967.

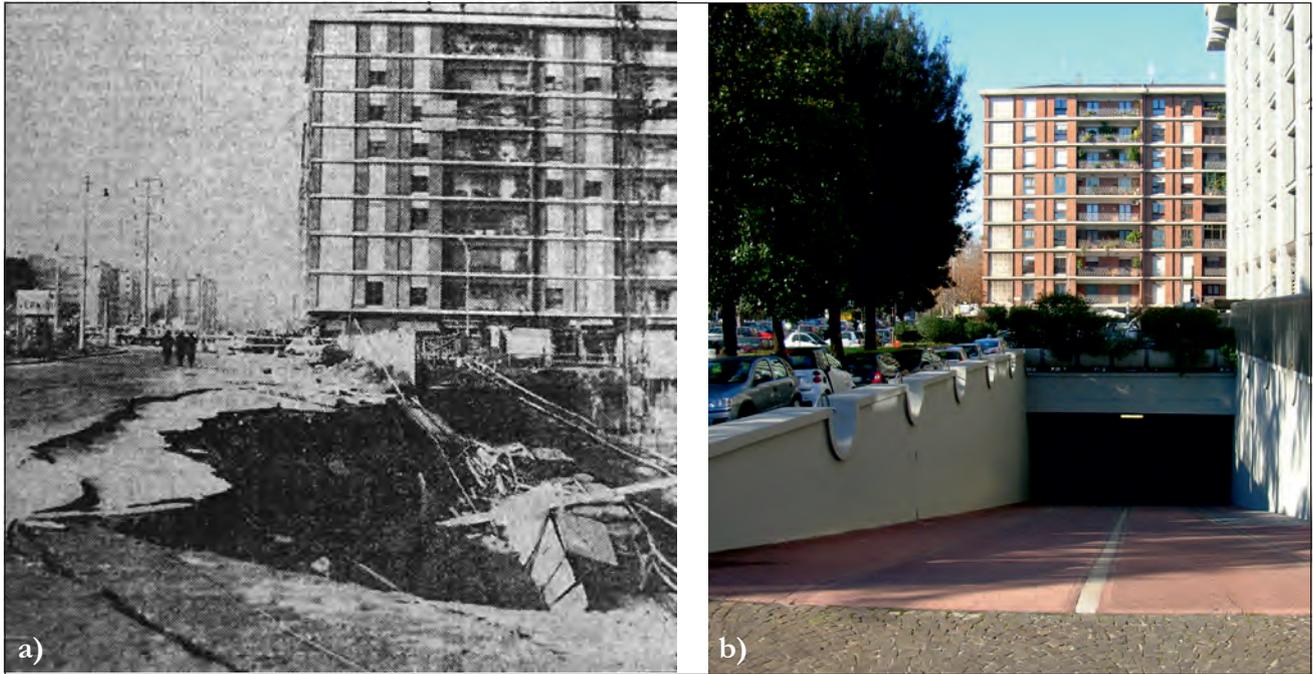
Fig. 29 – a) sprofondamento avvenuto il 21/01/1967 all’angolo tra Circonvallazione Ostiense e Via Cristoforo Colombo, durante la costruzione del palazzo del Credito Fondiario Sardo (Paese sera, 1967); b) l’area come si presenta oggi (2012).

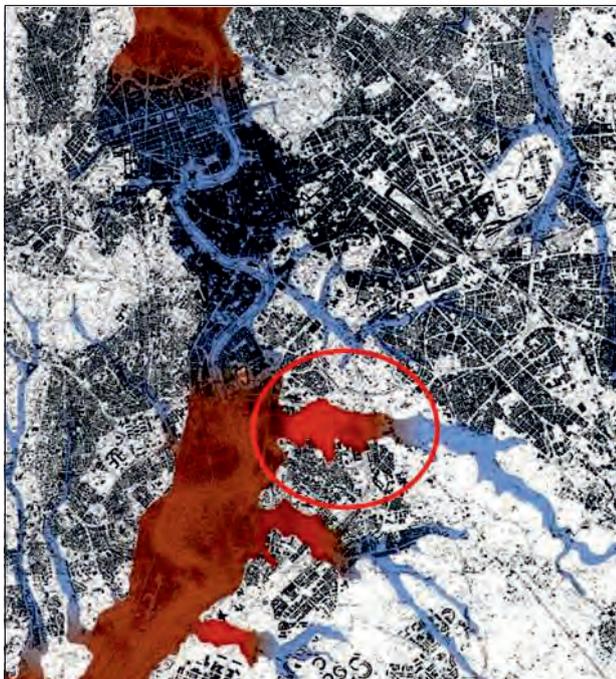
Fig. 30 – Carta della pericolosità connessa a processi di subsidenza nei depositi alluvionali olocenici. Le zone a maggior pericolosità (in rosso) sono quelle in cui si riscontrano i più alti valori di spostamento verticale dovuto alla presenza di sedimenti sotto-consolidati e con scarse caratteristiche geotecniche. Evidenziata la bassa Valle dell’Almone all’interno del cerchio rosso (modificato, da CAMPOLUNGI *et alii*, 2008).

- Sketch of a hazard map related to subsidence processes in the Holocene alluvial deposits. The most dangerous areas (in red) are those where higher values of vertical displacement are measured, due to the presence of under-consolidated sediments. The lower is highlighted (red circle) (modified, CAMPOLUNGI *et alii*, 2008).

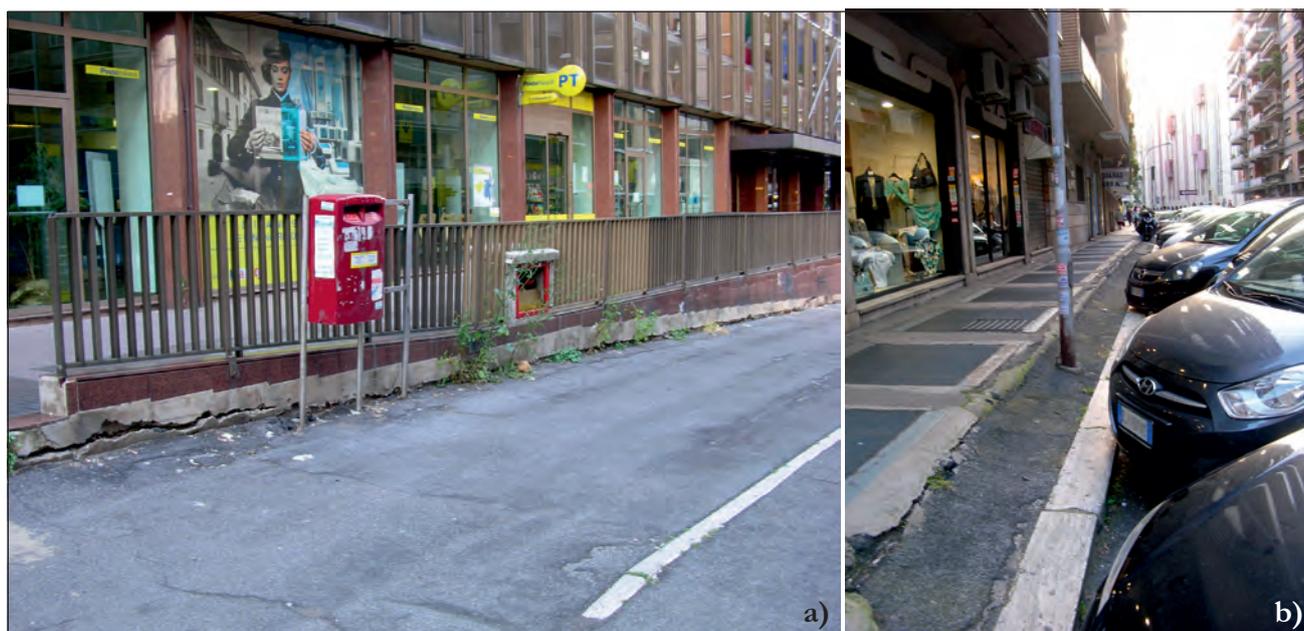
Fig. 31 – a) cedimenti del piano stradale in Via Antoniotto Usodimare (2012); b) cedimenti del piano stradale in Via Guglielmo Ciamarra (2012).  
– a) differential settlement in Via Antoniotto Usodimare (2012); b) differential settlement in Via Guglielmo Ciamarra (2012).
